## REPARACIÓN DE LOS POLOS DEL GENERADOR GR-01, CENTRAL HIDROELÉCTRICA ACARAY

Administración Nacional de Electricidad - ANDE

Este trabajo pretende exponer el procedimiento realizado para la rehabilitación los polos afectados en un evento que dejó indisponible al generador GR-01 de la Central Hidroeléctrica Acaray (CH-ACY). Para poder interpretar el suceso, este texto presenta algunos conceptos básicos sobre el sistema hídrico, como también la función y partes de los elementos vinculados dentro de la instalación, comenta la hipótesis generada en el proceso, así como ensayos que se usaron para el contraste de las mismas. También se describe brevemente los ensayos realizados en la intervención como resistencia de aislación, impedancia, caída de tensión, resistencia óhmica, resistencia de contacto, termografía.

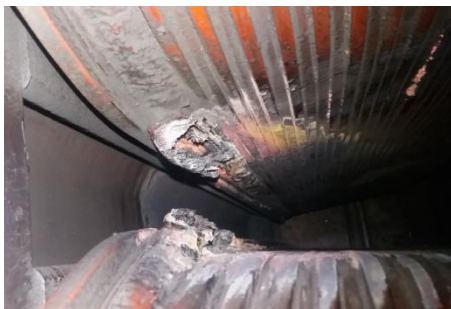
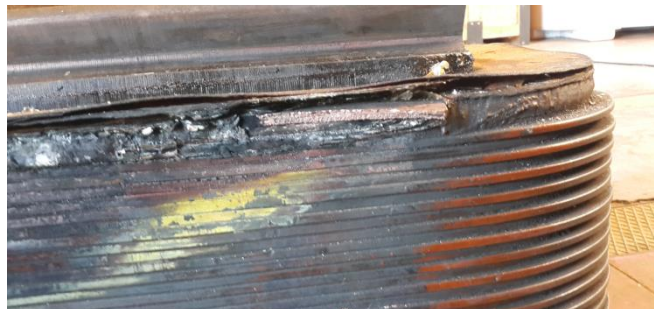
Se realizó el seguimiento del circuito de excitación donde, un ensayo de continuidad eléctrica entre los anillos colectores, indicó una apertura del circuito, y la inspección visual confirmó la sospecha, siendo claramente visible la ausencia de las conexiones polares **figura (3) y (4)**, daños por impacto en los devanados polares, estáticos y en el núcleo del estator como también en algunas de la tapas guías de ventilación forzada, todo por efecto del desprendimiento de una parte del conector que quedó transitando durante el proceso de parada de la máquina tras el bloqueo. Después de una minuciosa inspección se pudo hallar uno de los tres bulones correspondiente a la conexión. Confirmándose así la desintegración total del conjunto de piezas restantes que forman dicha conexión.

Figura 3 y 4: se evidencia la envergadura del daño a los terminales.

Pérdida de unión firme y fatiga de los terminales debido a oscilaciones que generaron desplazamientos relativos entre polos debilitando así, tanto los componentes propiamente dichos como sus áreas de contacto. [4].

La alta corriente que circula genera una gran cantidad de calor por efecto joule que podrían no disiparse adecuadamente en ciertas zonas sensibles propiciando el deterioro de aislación entre espiras y contribuir con el deterioro de los terminales.

Luego de un exhaustivo análisis de los hechos, de las inspecciones visuales y los ensayos realizados se concluye que la falla fue ocasionada por una combinación de ambas, aunque el mayor contribuyente fue el esfuerzo térmico debido a que la temperatura tiene una fuerte influencia en las características físicas de los elementos vinculados.

- Reposición de terminales: Se ha utilizado material de cobre macizo conforme al diseño original. Este fue repuesto por Soldadura Oxiacetilénica y para el material de aporte fue utilizado una aleación de plata y cobre.

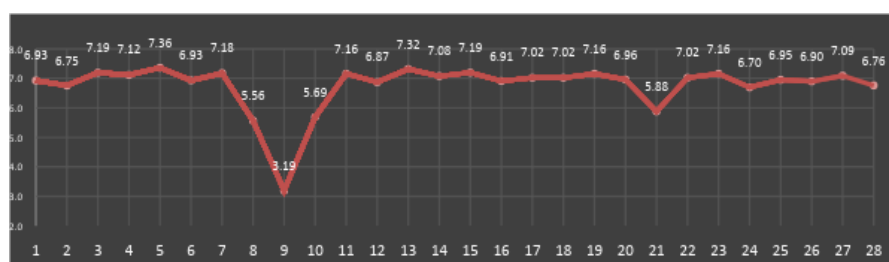
Entre los trabajos realizados al rotor se encuentra algunas mediciones eléctricas tales como la de inyección de corriente AC y la de resistencia de aislación al conjunto de los polos en el pozo, extraído, antes y después de la limpieza donde se verificó una atenuación relativa de voltaje en el polo 9 en los diferentes escenarios con relación a las otros, siendo esta según la IEEE std 115-1995 un indicio de cortocircuito entre espiras. [3] Con este diagnóstico dicho polo se sumó a los polos contiguos que perdieron sus conexiones para su reparación. Gráfico I

Gráfico I: Atenuación de voltaje en el polo N° 9 extraído y limpio.

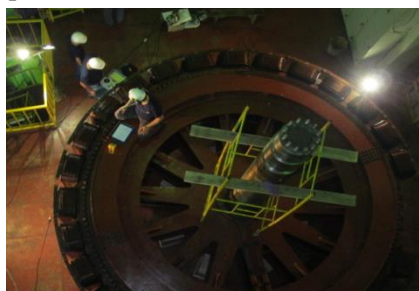
**Figura: 5** Medición de caída de tensión realizada al conjunto del rotor

- 5.1.3 Caída de tensión: Este ensayo complementa los de resistencia e impedancia en el momento de identificar fallas entre espiras pero también permite aislar contactos precarios entre terminales cuyos resultados se contrastan con los valores obtenidos en el ensayo de resistencia de contacto.

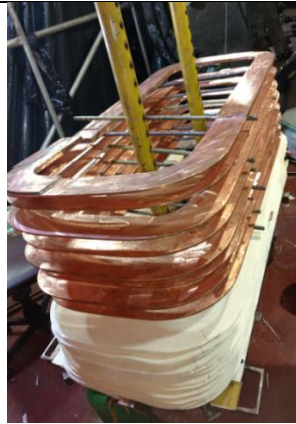
**Figura 8: devanado en proceso de replegado y montaje de la aislación.**

- Se utilizaron dos capas para la aislación, siendo estas constituidas por segmentos que fueron determinados por la geometría del devanado; las discontinuidades de la primera capa eran compensadas por el solapado de la segunda.
- Durante el montaje de todos los papeles, se deberá resinar con un mínimo suficiente para anclaje, de manera a prevenir desplazamiento del material en el momento de replegado de la bobina.
- Posterior al replegado de la bobina se procede al montaje total del dispositivo de apriete con el cual se suministrara la presión necesaria en cada etapa del proceso de polimerización.

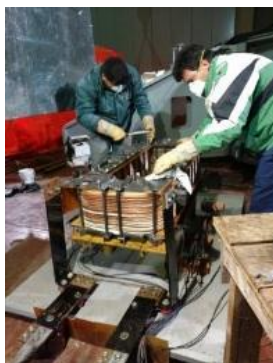
**Figura 9: Apriete durante el proceso de curado.**

- De la temperatura ambiente calentar la bobina a una temperatura de 80 ° C. en menos de 30 min, para aliviar la tensión del metal.
- Extraer la bobina y aplicar una presión de 10 N / mm<sup>2</sup> y elevar la temperatura a 100 ° C en menos de 30 min.
- Elevar la temperatura a 160 ° C en menos de 30 min.
- Mantener entre 150° c y 160° C durante 2 horas.
- Transcurrido las dos horas desconectar la fuente de calor y reducir la temperatura gradualmente hasta obtener 50 ° C. [5].

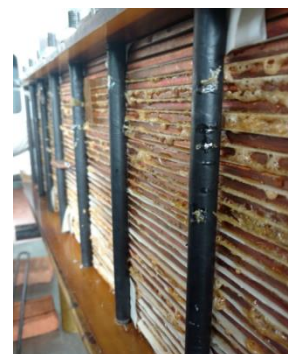
**Figura 10: resina escurrida y curada.**
