## ANÁLISE DE FRATURA EM TURBINA HIDRÁULICA: UM REESTUDO DE FALHA OCORRIDA EM UMA TURBINA DA USINA HIDRELÉTRICA DE ITAIPU(UHI)

### RESUMO

Durante a inspeção quadrienal da Unidade Geradora U06, da Usina Hidrelétrica de Itaipu (UHI), realizada em outubro de 2010, foi detectada a existência de uma trinca em toda a seção transversal do anel de desgaste rotativo inferior da roda da turbina e também uma trinca passante na pá nº 11, com aproximadamente 600 mm de comprimento. Foram contratadas duas instituições para analisar a falha: o fabricante da peça e um laboratório independente. O fabricante sugeriu que a causa provável da fratura do anel de desgaste poderia ser atribuída a um evento excepcional na condição de operação da unidade geradora, conjuntamente com a presença de defeitos no material, enquanto que o relatório da análise fractográfica emitido pelo laboratório independente, atribuiu como causa da fratura o processo de fabricação das peças, especificamente quanto ao tratamento térmico de alívio de tensões nas juntas soldadas. A realização de ensaios mecânicos e análises metalográficas são de extrema importância na análise de falhas em dispositivos mecânicos. No entanto, os tip

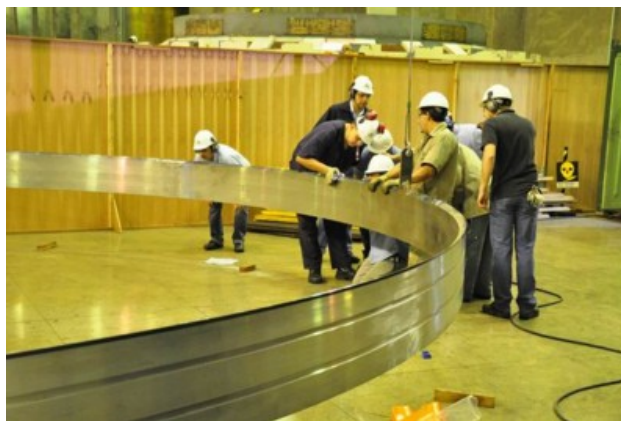
O estabelecido foi que a partir da região de solda haveria 500mm para cada lado, ou seja, o comprimento do arco seria de 1000mm teoricamente (Figura 1), essa distância seria suficiente para satisfazer as necessidades exigidas e confeccionar todos os corpos de prova necessários.

**Figura 1** – Retirada do Anel de Desgaste da maquina 06.

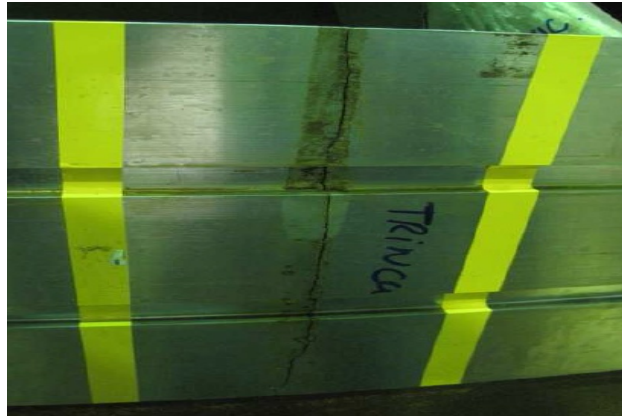
Após a retirada da peça e identificação da trinca, conforme figura 2, foram realizados desenhos utilizando o software Solid Works® descrevendo detalhadamente cada uma das peças que seriam utilizadas nos ensaios (figuras 3 e 4).

**Figura 2** – Identificação da trinca.

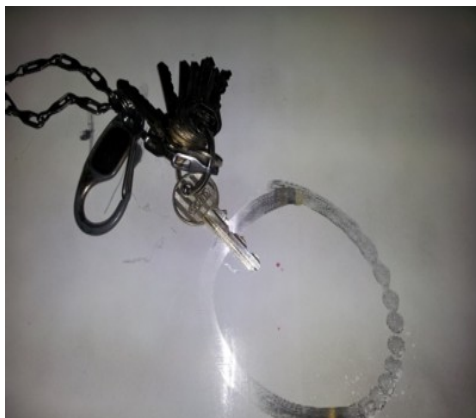
**Figura 6** – Poros detectados por liquido penetrante.

Com base nos ensaios não destrutivos e seguindo os critérios normatizados, não foram identificados defeitos para desqualificar a peça no ensaio de líquido penetrante, ou seja, que na superfície da peça não há descontinuidades capazes de interferir na fratura que ocorreu no anel de desgaste. Nos ensaios de ultrassom, por meio dos quais pode ter-se uma noção da presença de descontinuidades suficientemente grandes no total da peça, não foram encontradas anormalidades que poderiam influir na causa do começo da fratura ou mesmo a propagação da trinca.

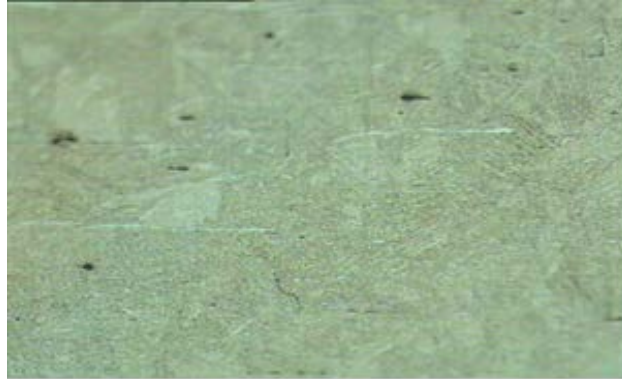
Os ensaios de macrografia não indicaram nenhuma anormalidade. Dos quais apenas pode ser percebida, na região próxima a solda, a existência da ZTA e do metal de adição com coloração distinta ao metal de base. Constatações que estão dentro da normalidade e concordam com as análises do laboratório independente[3] para a solda fraturada. Os ensaios de micrografia foram realizados para corpos de prova retirados das posições transversais e longitudinais das peças. Os corpos de prova foram devidamente preparados e posteriormente atacados com reagente apropriados para aços Inox(Reagente Villela). Foram analisadas as microestruturas com aumento de 100, 400 e 1000 vezes. Conforme pode ser isto na figura 8 e 9 a peça possui martensita, com grãos homogêneos. Na figura 7 é mostrada uma imagem na qual é possível ver o contorno de grãos da estrutura martensítica e inclusões alongadas (em branco) característico do processo de fabricação do anel. Contrastando com a bibliografia para aços inox martensíticos[6], nada pode ser encontrado de anormalidade.

**Figura 7** – Micrografia do aço Inox, ataque Villela, 100x.

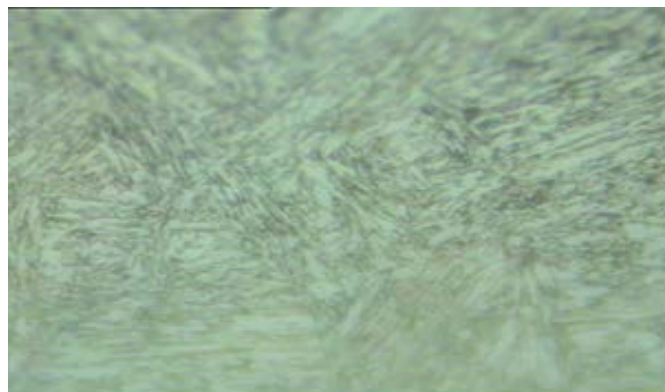
**Figura 9** – Micrografia do aço Inox, ataque Villela, 1000x.
