X SEMINARIO DEL SECTOR ELECTRICO PARAGUAYO - CIGRÉ
19, 20 y 21 de setiembre de 2012

Titulo del Trabajo: Reparación en la aislación de los Generadores en CHY. U16 y U18.

Entidad Binacional Yacyretá CHY

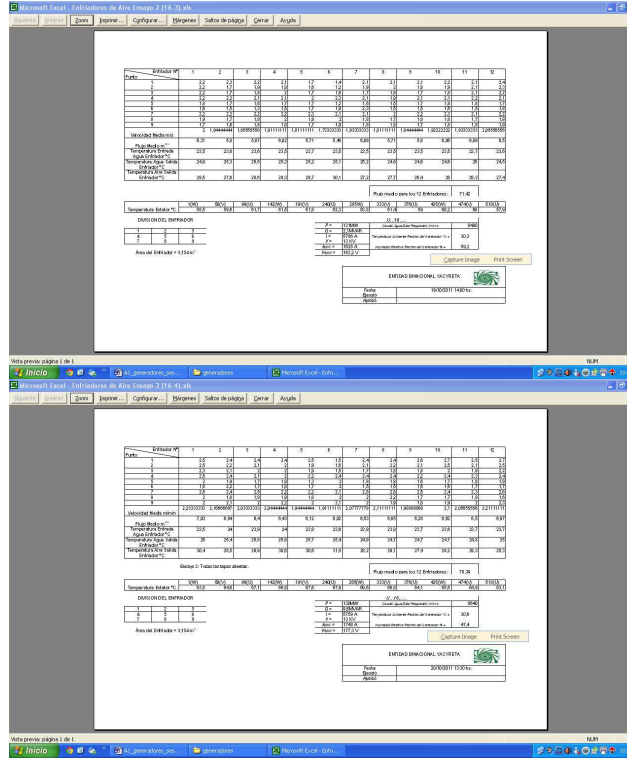
Gráfico 2: Pruebas flujo de aire de los enfriadores, con 100% de tapas cerradas, 50% de tapas cerradas, 100% de tapas abiertas.

Para aumentar la eficacia del intercambio térmico en las conexiones se procedió a abrir parcialmente y totalmente los agujeros presentes en el frente de la carcasa, realizando al mismo tiempo mediciones de temperatura y fluidos. El ángulo de las paletas era de 13° . En la disposición con todos los agujeros abiertos, el caudal total de ventilación resultó ser de aproximadamente $96 \text{ m}^3/\text{s}$ (valor mínimo entre aquellos medidos para las Unidades 12, 14 y 16).

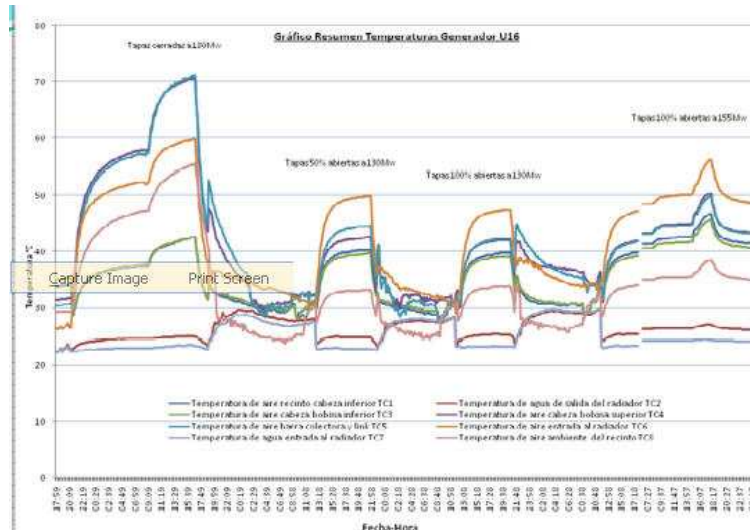
Gráfico 3. Resumen de temperaturas en las 3 etapas de prueba.

Con una corriente nominal del estator, el exceso máximo de temperatura detectado en las conexiones resultó ser de aproximadamente 82K, con un exceso de temperatura media del devanado en la ranura de aproximadamente 69K.

Se confirma de este modo que la disposición de la máquina con los agujeros completamente abiertos permite garantizar un funcionamiento regular del generador con carga nominal, dentro de los límites de temperatura requeridos para la clase de aislamiento relativo (F) y el ΔT garantizado. Solución adoptada en las Unidades U11 a U20.

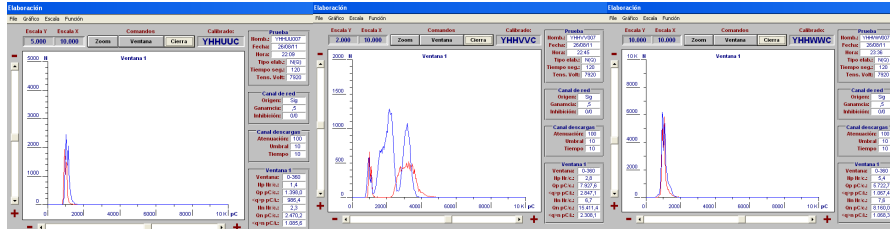
Grafico 4. DP U16 Previa a reparación.

Descargas Parciales realizadas inmediatamente después de detectada la falla el 26/08/2011 Fase U,V y W.

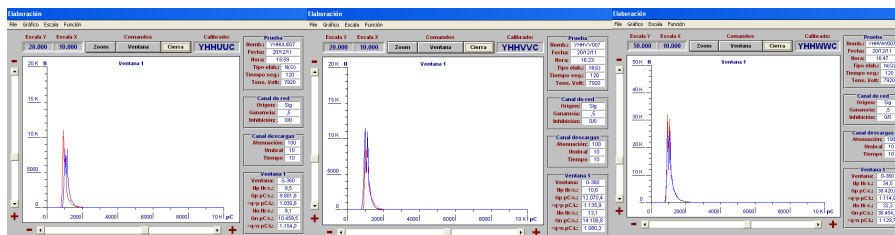
Grafico 5. DP U16 posterior a reparación.

Descargas Parciales realizadas después de la reparación, 20/12/2011. Fases U,V y W.

Se repararon las aislaciones de las barras dañadas en su totalidad según las normas del fabricante previa limpieza general, se ajustaron las juntas mecánicas dentro del generador, se adicionaron termo-papers (medidores de temperatura) para su posterior control en las barras reparadas. Al revisar una semana después de la puesta en servicio, los resultados fueron satisfactorios. Se realizaron ensayos de tensión aplicada según manual del fabricante, obteniendo resultados satisfactorios, índice de polarización.
