X SEMINARIO DEL SECTOR ELECTRICO PARAGUAYO - CIGRÉ  
19, 20 y 21 de Setiembre de 2012

## *Reparación del Rodete de la Turbina de la U06 de la Central Hidroeléctrica ITAIPU*

**Itaipu Binacional**

**Central Hidroeléctrica de Itaipu, Hernandarias**

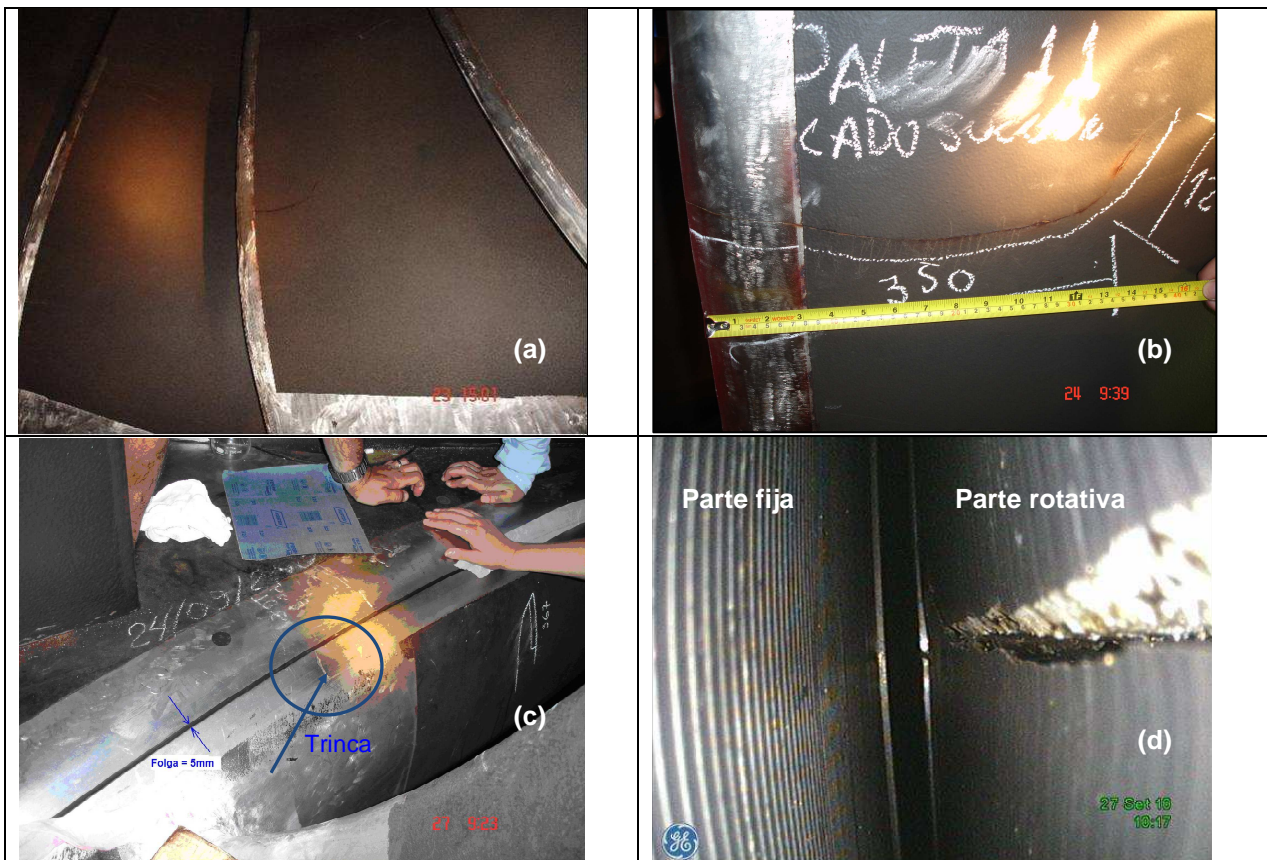
El 23/09/2010, en la parada de mantenimiento cuadrilateral de la U06 iniciada el 22/09/2010, durante la inspección de la turbina, fueron encontradas, respectivamente, dos fisuras en el rodete de la turbina, una en el álabe No 11 y otra en el anillo de desgaste rotativo inferior, en la región del vano entre los álabes No 10 y 11, mostrado de forma esquemática en la figura 1. En esta fecha, la unidad generadora se encontraba con 168.463 horas de operación, desde el inicio de su operación industrial el 31/07/1987, por tanto, después de 23 años de operación. La fisura en el álabe era pasante con longitud aproximada de 470mm en el lado de succión y aproximadamente 500mm en el lado de presión. La abertura máxima de la fisura no era mayor 1,0mm. Esta fisura se iniciaba en el borde de fuga, aproximadamente en la posición intermedia de esta arista, avanzando en dirección al interior del álabe, conforme muestran las figuras 1a y 1b. La fisura en el anillo de desgaste rotativo inferior de la turbina también era pasante, en toda la sección transversal de este anillo, es decir, 380mm en la dirección axial y 35mm en la dirección radial. La abertura máxima de la fisura era menor que 1,0mm. Las figuras 1c y 1d muestran, respectivamente, el local de la falla y una vista ampliada de la misma.

Figura 1 – (a) Fisura en el álabe N°11 del rodete de la turbina U06, (b) imagen ampliada de la fisura en el álabe N°11 (c) localización de la fisura en el anillo de desgaste de la turbina, (d) imagen ampliada de la fisura en el anillo en el sentido axial.

- a) Fisura en el álabe No 11: remoción de la pintura del álabe en las inmediaciones de la fisura para la realización de Ensayos No Destructivos (líquido penetrante y ultrasonido) para determinar la extensión de la fisura en ambos lados del álabe;

- b) Fisura en el Anillo de Desgaste Rotativo Inferior en la región del vano entre los álabes No 10 y 11: ataque con reactivo Nital al 3% en la región aparente de la fisura, revelando que la misma está localizada en una de las uniones soldadas de fabricación del anillo; inspección con fibroscopio a través del huelgo entre los anillos de desgaste estacionario y rotativo, revelando que la fisura se extiende a toda la altura del anillo; inspección por ultrasonido en la región de la fisura, revelando que la corona no fue afectada y que fisura termina en la interfaz anillo/corona.

La ITAIPU, luego de analizar las alternativas posibles y en base a las recomendaciones del fabricante y especialistas, optó por realizar la reparación de la Unidad Generadora realizando el desmontaje del rodete, la substitución del anillo de desgaste rotativo inferior y la reparación de la fisura del álabe N°11.

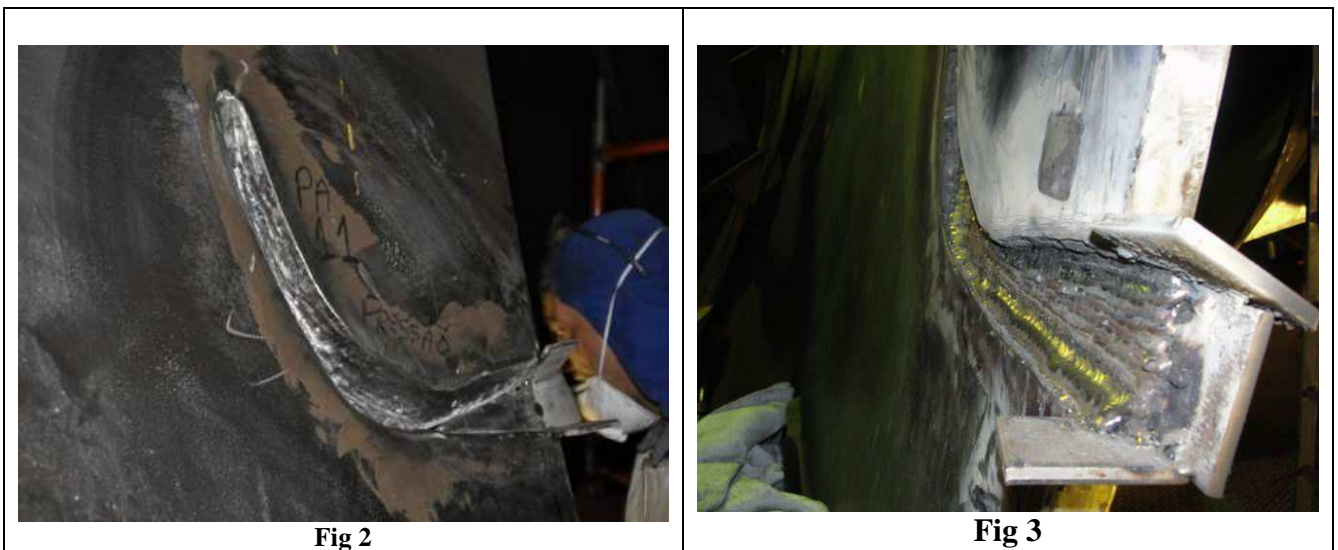
La figura 2 muestra la remoción de parte de la fisura del lado presión, conforme procedimiento establecido.

La figura 3 muestra la ejecución de la soldadura en su primera fase del lado presión.

Fig.2 – Remoción de la fisura lado presión - Fig 3 – Depósito parcial de soldadura lado presión del álabe N11

- Eliminación de la fisura de un lado del álabe utilizando corte con grafito y esmerilado hasta 60% de espesor, manteniendo el ángulo para tener acceso a la junta;
- Esmerilado de las superficies grafitadas eliminando discontinuidades en la superficie.

- Ejecución de ensayo por LP;
- Pre calentamiento de 80°C alrededor del área a soldar;
- Soldadura con proceso SMAW (electrodo revestido) conforme procedimiento de soldadura calificado conforme código ASME IX, utilizando electrodo E309 hasta un 50% de profundidad de la cavidad.

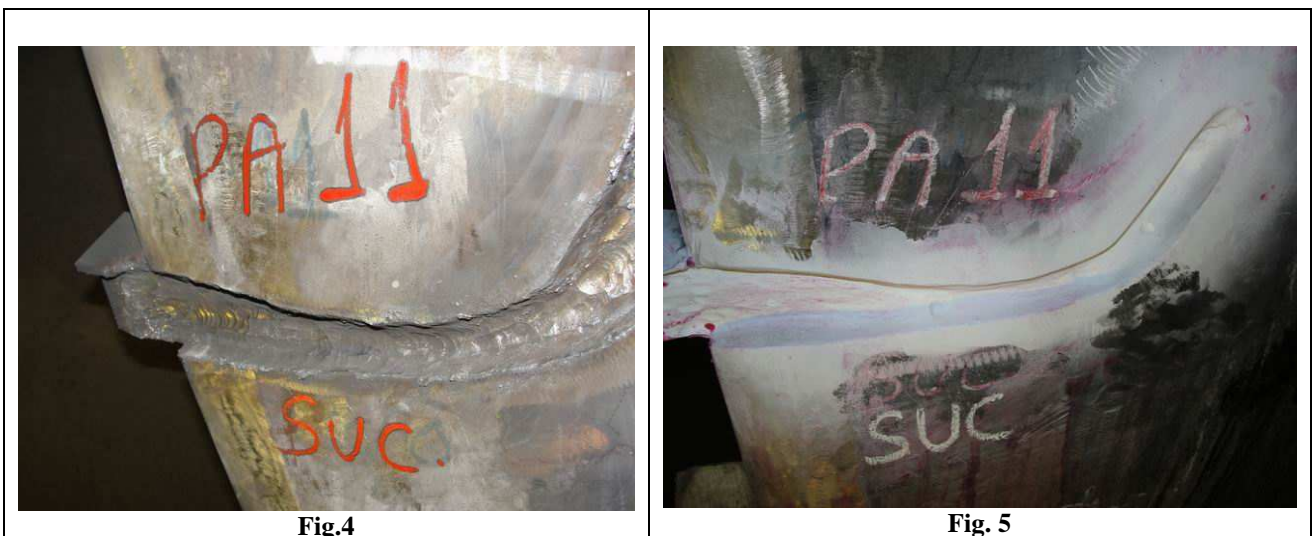
- Remoción de las indicaciones del lado succión a través de grafitado y esmerilado eliminando completamente la fisura, conforme mostrado en la figura 4

Fig.4– Limpieza de raíz lado succión - Fig.5 Ensayo de LP en la raíz lado succión

- 
- Realización de ensayo de LP para eliminación de cualquier indicación linear (figura 5);
  - Precalentamiento alrededor del área de la fisura a 80°C;
  - Soldadura de acuerdo al procedimiento, alternando el lado para controlar la deformación hasta llegar a 3mm de sobremetal, en ambos lados;
  - Todos los cordones de soldadura fueron realizados con filetes cortos para minimizar las tensiones causadas por el proceso de soldadura;
  - La verificación de temperatura de interpase se realizó utilizando lápiz térmico y medidor de temperatura infrarrojo. La temperatura de interpase máxima fue de 180°C;
  - Esmerilado del exceso de material de soldadura manteniendo el perfil hidráulico y pulir para la realización de Ensayos No Destructivos;
  - Realización de ensayo de Líquido Penetrante (LP) y Ultrasonido (US) para garantizar la eliminación completa de la fisura y cualquier indicación.

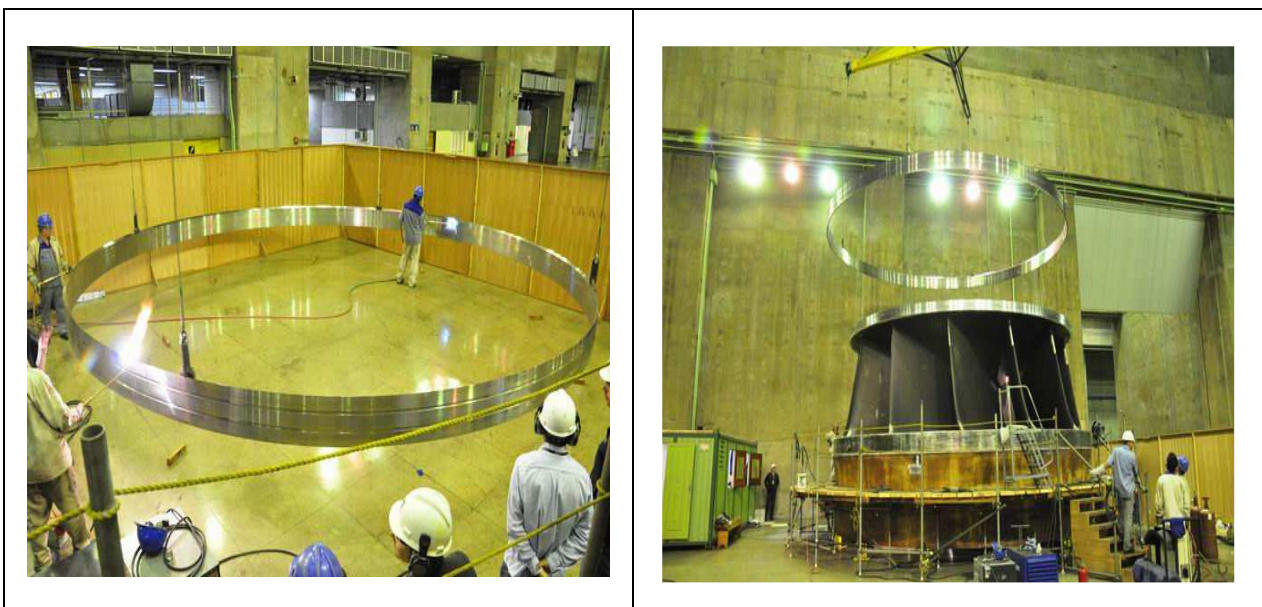
Las figuras 6a y 6b muestran la secuencia de montaje del anillo de desgaste.

Fig.6 a) Pre calentamiento del anillo de desgaste b) Transporte del anillo a la temperatura establecida

Los anillos de desgaste son montados en el rotor normalmente por interferencia y por tanto es necesario un calentamiento para la dilatación del mismo y posterior montaje. La temperatura de calentamiento del anillo debe ser calculada conforme la siguiente formula

Considerando las características dimensionales de este proyecto, una temperatura ambiente 20°C, considerando un huelgo diametral de 2mm y sabiendo que  $T_F = \Delta T + T_0$  obtendremos una temperatura de calentamiento  $T_F = 205$  °C siendo  $\Delta T = 185$  °C.
