Delaminação em Barras Estatóricas Reserva da Itaipu Binacional: UM ESTUDO DE CASO

Itaipu Binacional

X SEMINARIO DEL SECTOR ELECTRICO PARAGUAYO - CIGRÉ
19, 20 y 21 de setiembre de 2012

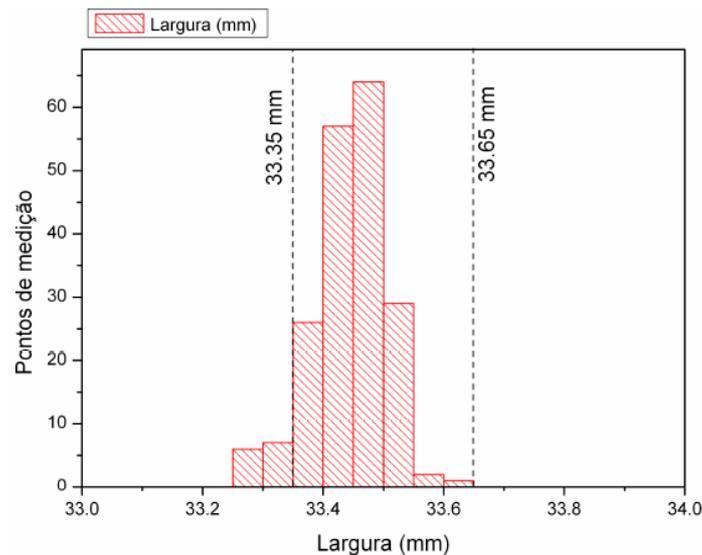
Figura 3 – Medições da largura das barras

A Figura 3 mostra o resultado das medições das dimensões das barras e uma comparação com a largura especificada ($33,5 \pm 0,15$ mm). Observa-se que os valores encontrados foram, na sua grande maioria, consistentes com a especificação de largura da barra.

Os resultados das avaliações dimensionais demonstraram que, apesar do armazenamento por mais de 20 anos, as barras estatóricas reserva não sofreram alterações na espessura de isolação.

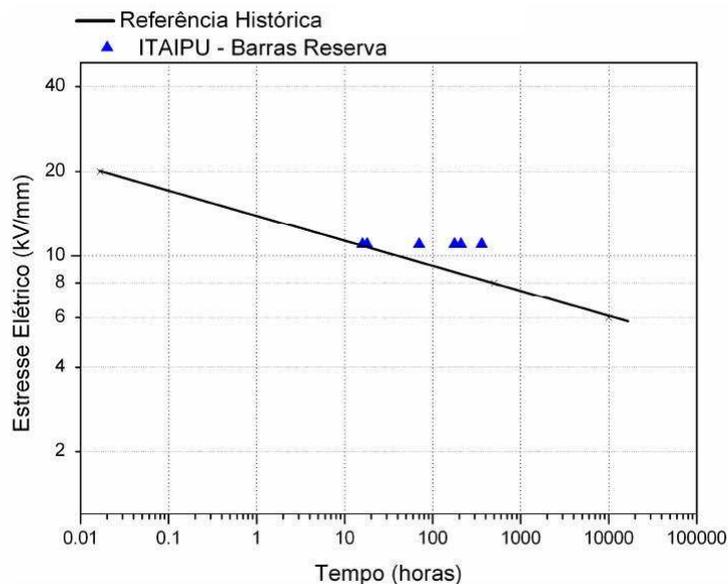
Figura 4 – Avaliação dos resultados do ensaio de VET

A coluna VET da tabela apresenta o número de horas decorridas até a ruptura da barra no ensaio de envelhecimento elétrico. Para avaliar estes resultados, o fabricante apresentou uma referência histórica para o tipo de isolamento usada originalmente nas barras estatóricas de Itaipu. A referência apresenta o estresse elétrico (em kV/mm) suportado em função do número de horas do ensaio. Foram marcados os resultados do ensaio de envelhecimento acelerado utilizando a espessura da isolamento das barras da Itaipu (4,15 mm) e a tensão aplicada (45,8 kV), que fornecem um valor de 11 kV/mm para as barras ensaiadas. Como mostra a Figura 4, os pontos indicam que as barras apresentaram um nível de suportabilidade compatível com o projeto original do sistema de isolamento existente nos anos 70-80.

O ensaio de envelhecimento elétrico acelerado apresentou valores entre 16 e 360 h. O fabricante apresentou um gráfico de referência da tecnologia de isolação da época de fabricação (anos 70-80) que fornece o nível de estresse elétrico (em kV/mm) suportado em função do tempo de aplicação da tensão. Com base nesta referência, as barras foram consideradas aprovadas pelo fabricante. É importante destacar que, embora aprovadas pelo fabricante, as barras 02522 e 00628 apresentaram níveis de suportabilidade muito abaixo das demais barras. Sobrepondo os pontos referentes a estas duas barras no gráfico da referência histórica, nota-se que os pontos encontram-se numa região de limiar de aprovação, devendo-se considerar um pequeno desvio da curva de referência como aceitável.

Nota-se, ainda, uma correspondência entre um maior nível de descargas parciais e um menor número de horas até atingir a ruptura da isolação, especialmente para as barras 02522 e 00628. No entanto, é clara a falta de correlação entre o grau de delaminação encontrado no teste de tapping e o nível de suportabilidade no ensaio de envelhecimento elétrico.

Devido à correlação observada entre o nível de descargas parciais e o número de horas necessárias para a ruptura da isolação, efetuou-se uma revisão do procedimento interno da Itaipu de ensaio de barras estatóricas antes da instalação em uma unidade geradora. Acrescentou-se à instrução de manutenção o ensaio de descargas parciais para avaliar as barras, além do ensaio de tensão aplicada que o procedimento já incluía.
