EXPERIÊNCIA DA ITAIPU BINACIONAL COM O USO DE ELASTÔMERO DE SILICONE PARA EVITAR DESCARGAS DISRUPTIVAS EXTERNAS EM BUCHAS DE 500 kV DE TRANSFORMADORES DE POTÊNCIA

Itaipu Binacional

X SEMINARIO DEL SECTOR ELECTRICO PARAGUAYO - CIGRÉ
19, 20 y 21 de setiembre de 2012

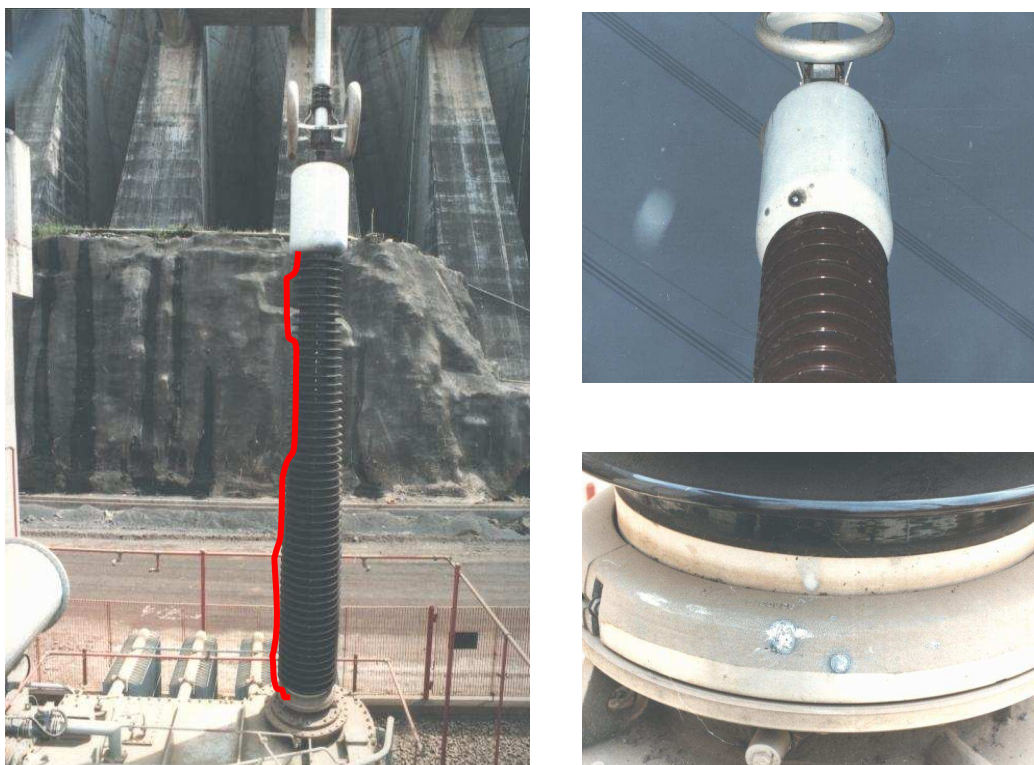
Em 19.07.1986 ocorreu o desligamento automático do banco de transformadores principais dos serviços auxiliares de 50 Hz (TA 01) da Usina de ITAIPU, pelas proteções de sobrecorrente e diferencial do vão de 500 kV. Inspeção realizada no local indicou a ocorrência de uma descarga disruptiva externa ao longo do isolador de porcelana da bucha de 500 kV (H1) fase T, com sinais de descarga disruptiva e fusão de material na cabeça da bucha e no pé da bucha. Após limpeza da bucha, ensaios elétricos no transformador e na bucha, e análise cromatográfica do óleo isolante de ambos (trafo e bucha) com resultados satisfatórios, o banco foi liberado para retorno à operação.

Figura 1 – Esquemático da descarga disruptiva típica e conseqüências do arco elétrico em bucha de 500 kV

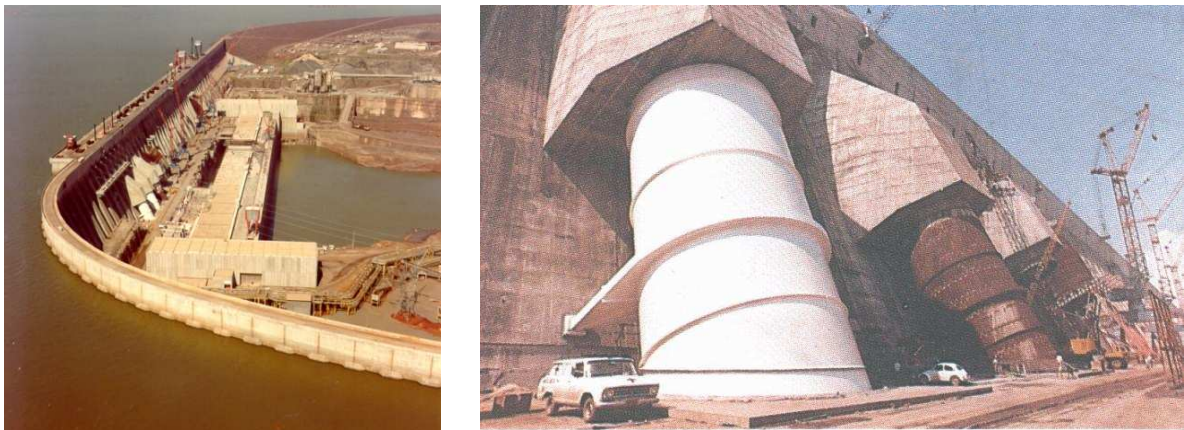
O material que se depositava sobre os isoladores de porcelana dos equipamentos de alta tensão instalados no pé da barragem da Usina de ITAIPU durante os anos 80 era proveniente da intensa atividade que se verificava na ocasião na área da usina, ver Figura 2, e que consistia basicamente de atividades de concretagem, intenso fluxo de veículos pesados e leves, montagem eletromecânica de porte, jateamento de condutos forçados de unidades geradoras, e outras.

Figura 2 – Estágio das obras civis e montagem eletromecânica em ITAIPU nos anos 80

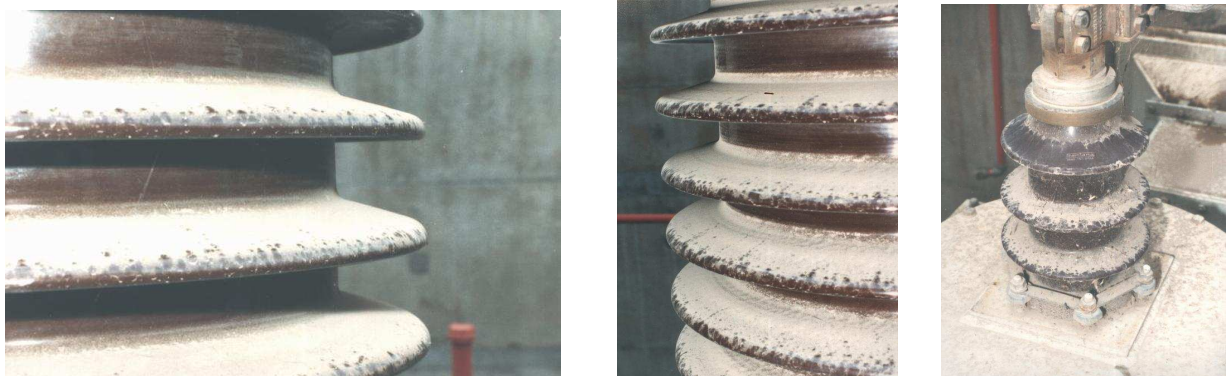
A análise química dos poluentes realizada em ITAIPU indicou a seguinte composição do material poluente depositado sobre as buchas de 500 kV: SiO_2 – 48,9% de massa, CaO – 11,1% de massa, Fe_2O_3 – 13,6% de massa, Al_2O_3 – 14,2% de massa, MgO – 4,9% de massa, e perda ao fogo de 6,7% de massa, totalizando 99,4%. O resultado da análise permitiu confirmar que o material poluente consistia basicamente de mistura de cimento, terra e cinza, cuja composição típica é apresentada na Tabela 2.

Estes poluentes se depositavam em grande quantidade, e com intensa frequência, sobre os isoladores de porcelana dos equipamentos de 500 kV, e criavam condições desfavoráveis sob o ponto de vista dielétrico, ver Figura 3.

Figura 3 – Deposição de poluentes sobre as buchas de 500 kV e de neutro, dos transformadores
