X SEMINARIO DEL SECTOR ELECTRICO PARAGUAYO - CIGRÉ
19, 20 y 21 de Setiembre de 2012

Titulo del Trabajo: Diagnóstico estado actual Transformadores Principales y Autotransformadores en la CHY.

Entidad Binacional Yacyretá CHY

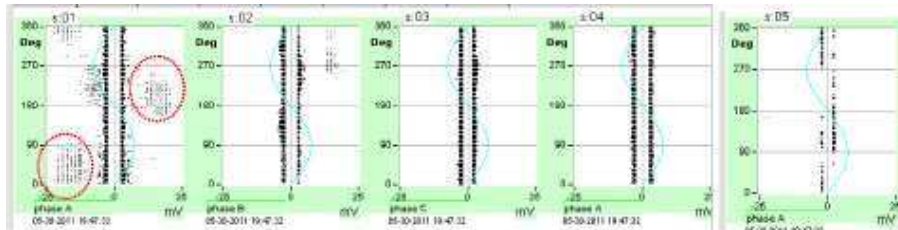
Durante la medición de la U03 se detectó la exigencia de una fuente externa de descargas, del lado del generador fase "R" (teniendo síntomas de chispeo en potencial flotante o contactos defectuosos), no está relacionado con el estado de la aislación interna del transformador. Lo confirma el hecho que las señales de descargas, registrados en los oscilogramas, difieren de la tensión de 500 kV en 180° (ver dibujo 4). Los valores absolutos de las descargas parciales instantáneas registradas en el sistema aislante de los restantes transformadores son menores a 100 pC, lo que corresponde a un estado normal. El análisis detallado de los oscilogramas resultantes de los señales de DP y ruidos, así mismo, confirman la inexistencia de fuente de las DP en el sistema aislantes de los transformadores.

Durante las mediciones en el transformador U03 se registraron los impulsos de descargas externos, las señales de los cuales llegan a transformador desde el lado de generador.

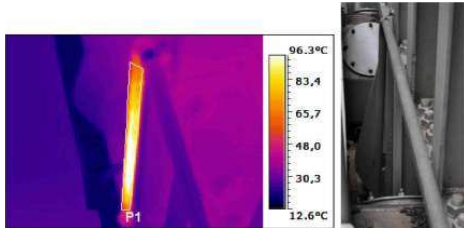
En el transcurso del estudio termográfico, en todos los transformadores se detectó un calentamiento de las barras terciarias de los TI 13,2 kV, por su ubicación en una zona de campo magnético no compensado, entre dos fases de ductos. En el transformador U10 este defecto fue eliminado disponiendo los conductores por debajo de la cuba, en la zona de acción mínima de campo magnético.

3. En todos los transformadores, en el exterior, se detectó un calentamiento local de los conductores de la barra de TI de 13,2 kV, por su disposición en la zona de descompensación del campo magnético entre ambas fases de barras. En estas temperaturas de calentamiento (90-110 °C) no se excluye el daño de los conductores. Así mismo es posible un incorrecto trabajo de las protecciones y cálculo energético llevando al daño de aislación y cortocircuito de los conductores.

Corresponde efectuar una reconstrucción análoga en los demás transformadores.

En el transformador U10 este defecto fue eliminado con la reconstrucción del tipo de instalación de los conductores en la parte inferior de la cuba, en la zona de actuación mínima del campo magnético. Corresponde efectuar una reconstrucción igual a los restantes transformadores.
