## **Reparación del tren de Potencia afectado por el Siniestro en la Unidad N°08 - CHY**

Sector Mantenimiento - Área Eléctrica - Entidad Binacional Yacyretá – CHY

El presente documento tiene por objeto dar a conocer los trabajos de reparación y reacondicionamiento de las instalaciones y equipamiento de la Unidad 08 del Complejo Hidroeléctrico Yacyretá llevados a cabo a partir de la falla ocurrida en el Transformador Principal, el día sábado 2 de Noviembre de 2013.

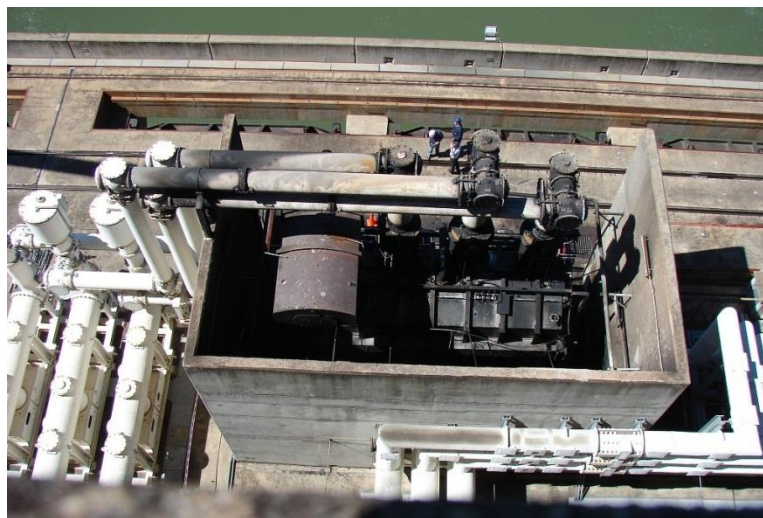
**Imagen 1 – Vista superior área afectada**

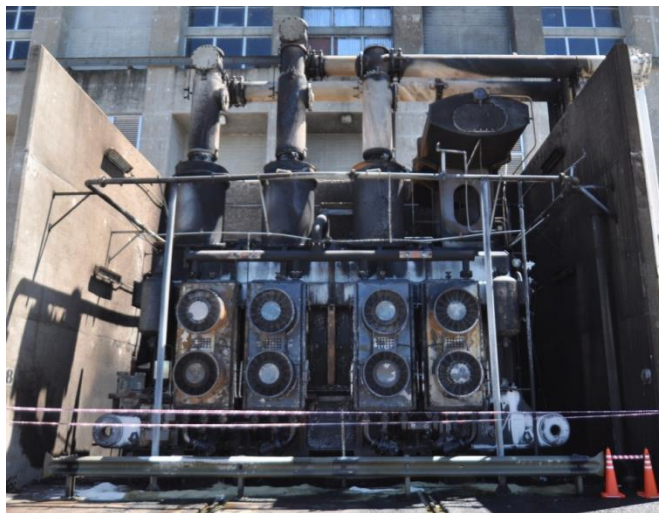
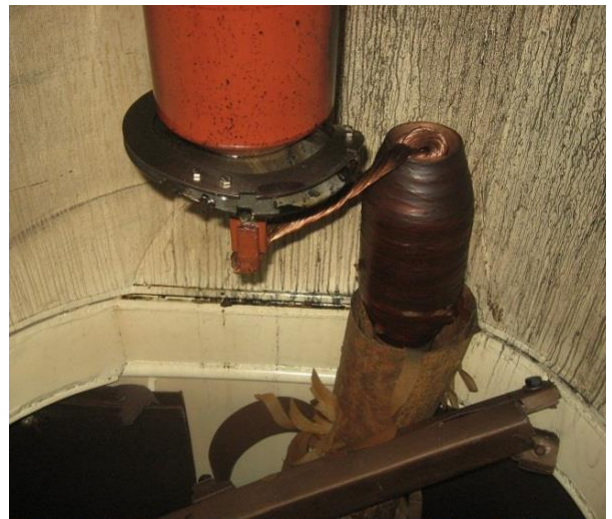
- Destrucción total Tablero de Mando Local
- Destrucción total Grupos de Refrigeración
- Destrucción total de protecciones propias (válvulas de sobrepresión, buchholz, indicadores de nivel, termómetros, relé imagen térmica, sondas RTD) accesorios y electroductos.
- Destrucción total de diafragma flexible y accesorios del tanque de expansión.
- Daños en ventanas de inspección y sellos.
- Pérdida total de aceite dieléctrico
- Daños internos: falla visible y daños en pantalla equipotencial de bushing fase S, con afectación de conductores, aislación y soportes (esta tarea se realizó junto a representantes de ZTR, empresa fabricante del trafo)

**Imágenes 2 y 3 – Vista exterior transformador principal y daños en pantalla equipotencial, fase S**

Luego del relevamiento de daños y en base a los tiempos de reparación estimados por el fabricante ZTR y su representante de servicios en Argentina, Tadeo Czerweny, se tomó la decisión de enviar a reparación el transformador siniestrado (reparación en planta de Tadeo Czerweny ubicada en Galvez, Santa Fé, Argentina) y montar en su lugar el Transformador Principal de reserva.

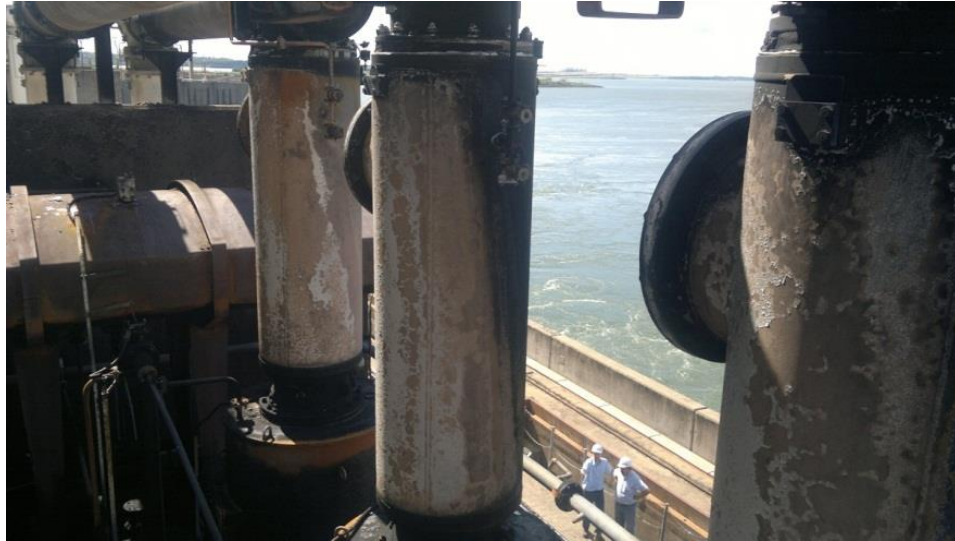
- Pérdida de estanqueidad en las tres fases (R, S y T)
- Daños en espaciadores aislantes.
- Daños parciales en cañerías y componentes de los sistemas de monitoreo de gas.
- Daños en envolturas de acero.
- Pérdida de gas SF6 en tramos de acometida a transformador.
- Fuga de gas en barra principal W22, fase T

**Imagen 4 - Daños Barras Aisladas.**

En base a los reportes del fabricante se optó por reemplazar todos los tramos aislados en SF6 que habían sufrido pérdida de estanqueidad, con lo cual habían quedado expuestos a contaminantes externos (humedad, ceniza, etc).

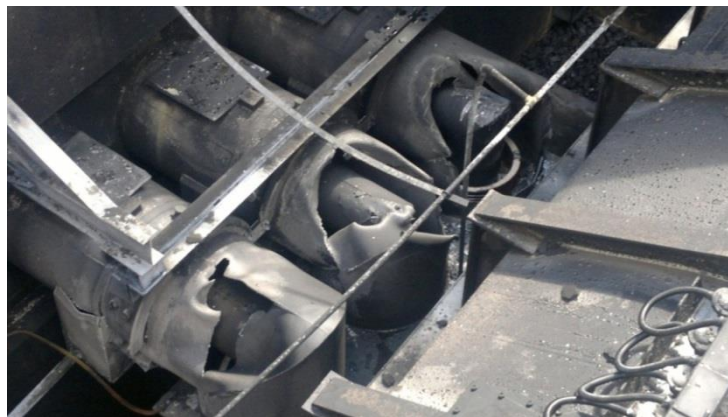
- Destrucción total de cajas de conexión a transformadores
- Destrucción total de tramos ubicados en recinto del transformador
- Destrucción total de transformadores de corriente
- Destrucción de caja de interconexión de transformadores de corriente
- Daños visibles en aisladores soporte.
- Daños considerables de aisladores pasatapa de cajas de conexión.
- Daños de tratamiento superficial y pintura de soportes.
- Polución (ceniza y restos de pintura) en interior de ductos cota 70 y derivación a transformador SSAA

**Imagen 5 – Daños en barras 13.2 kV.**

En base a las recomendaciones del fabricante EMA se decidió realizar la reconstrucción del tramo de barras aisladas hasta el muro parallama, incluidas las cajas de conexión al transformador principal, los transformadores de corriente ubicados en estos tramos y los aisladores y soportes correspondientes.

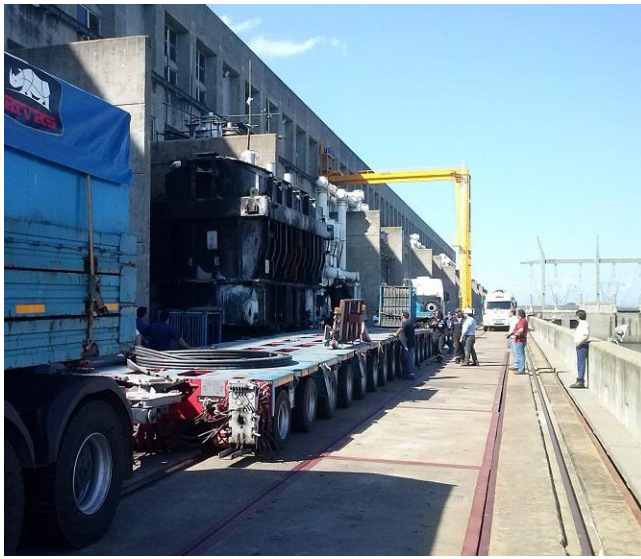
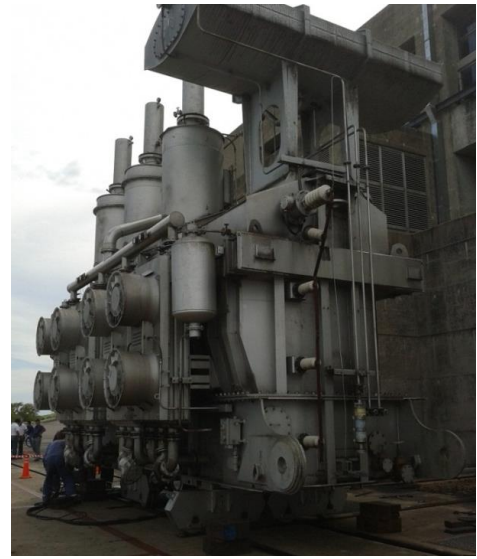
**Imágenes 6 y 7 – Retiro transformador siniestrado y traslado de trafo de reserva**

En abril de 2014, se llevó a cabo retiró el transformador siniestrado del box de la U08 para su envío a planta de Tadeo Czerweny (tarea realizada por empresa especializada en cargas pesadas) y se ubicó en el mismo el transformador de reserva, el cual fue trasladado hasta el sitio sobre bogguies, a través de las vías existentes en la central para tal fin. El peso aproximado del transformador completo con aceite aislante es de 260.000kg.

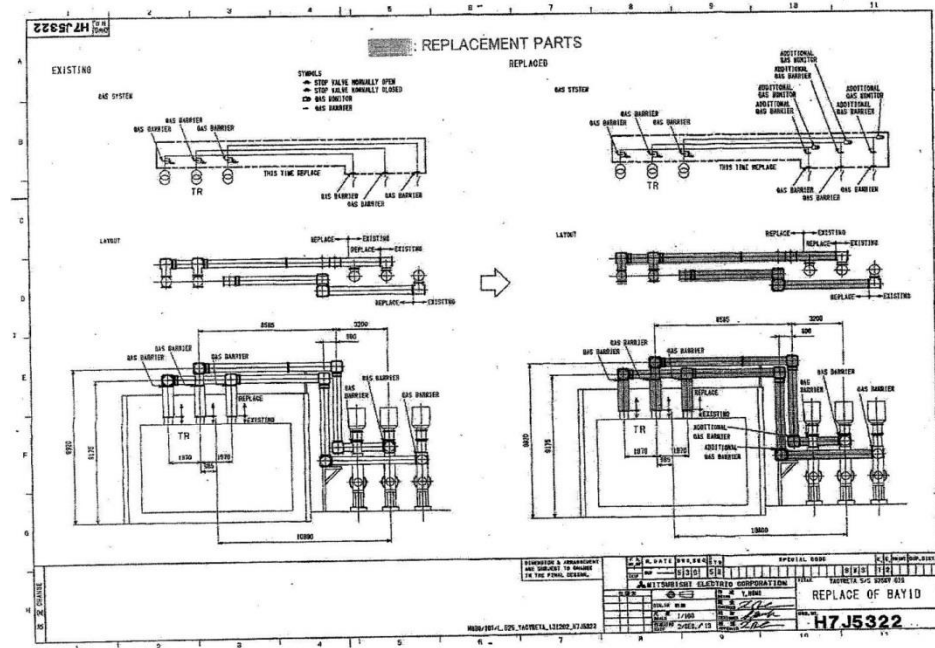
**Imagen 8 – Extracto Contrato MITSUBISHI - Tramos a reemplazar en campo 10 (U08)**

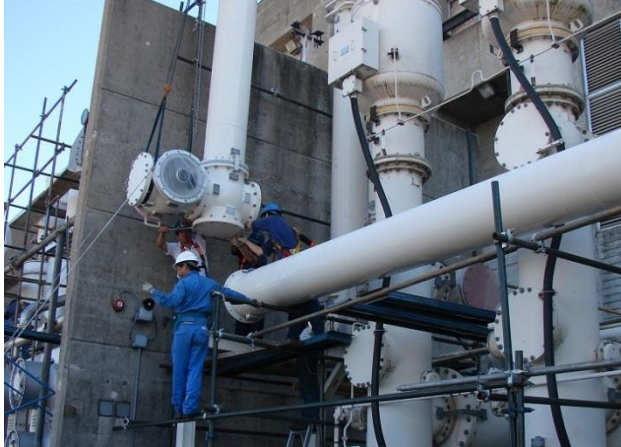
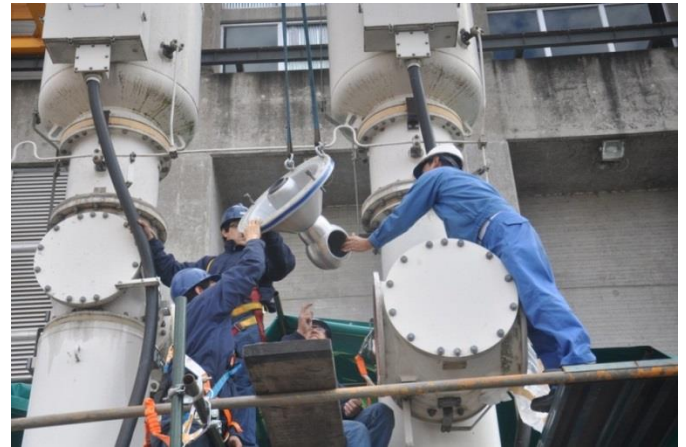
**Imágenes 9 y 10 – Montaje tramo vertical y barrera de gas, ambos fase T**

Posteriormente se realizó en montaje de las envolturas y conductores de los nuevos tramos GIS, previamente pre-ensamblados. Para la interconexión al transformador los tanques cuentan con juntas de dilatación que permiten ajustar las medidas verticales y horizontales de los tramos de forma tal de minimizar los esfuerzos de montaje.

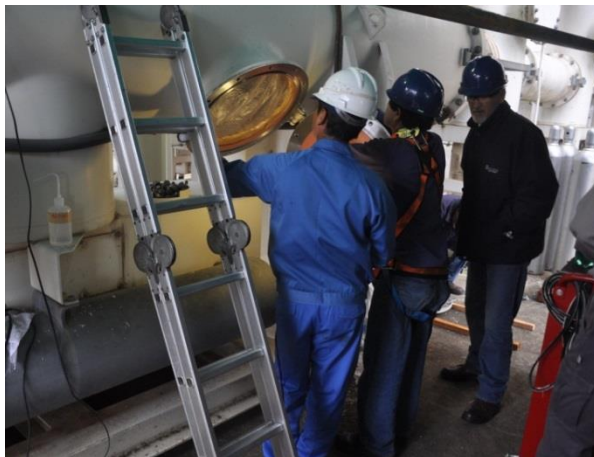
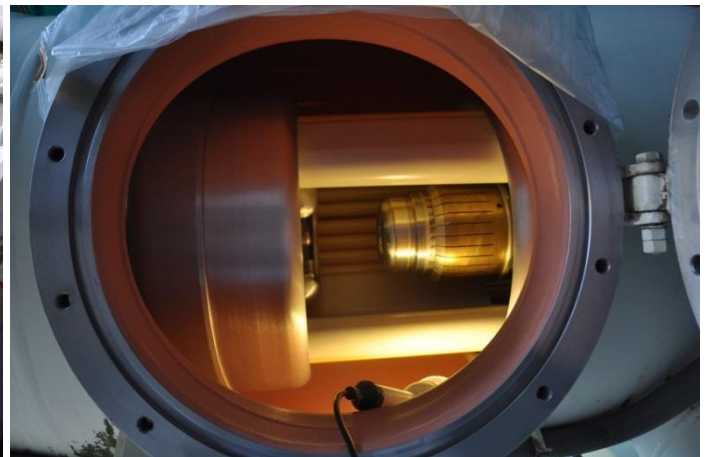
Se realizó la inspección interna del interruptor Q5. En primera instancia se montó una carpa de protección sobre andamios en la zona de trabajo. A continuación se desgasificaron las tres fases del interruptor. Posteriormente se abrieron las tapas de inspección y se realizó la revisión interna. En los contactos de potencia de la fase S se encontraron signos de deterioro producto de maniobras de apertura en cortocircuito, por lo que se reemplazaron ambos contactos de dicha fase y sus respectivas toberas.

**Imágenes 11 y 12 – Montaje tramo vertical y barrera de gas, ambos fase T**

Una vez concluidos los trabajos de inspección y reemplazo de piezas se cerró herméticamente el interruptor y se realizó vacío y recarga de gas SF<sub>6</sub>. A continuación se inspeccionó el mecanismo de accionamiento del interruptor con resultado satisfactorio y se realizaron los ensayos y mediciones de rutina: resistencia de contactos, tiempos de cierre-apertura y verificación de cantidad de maniobras sin recarga de aire, todos con resultado satisfactorio.

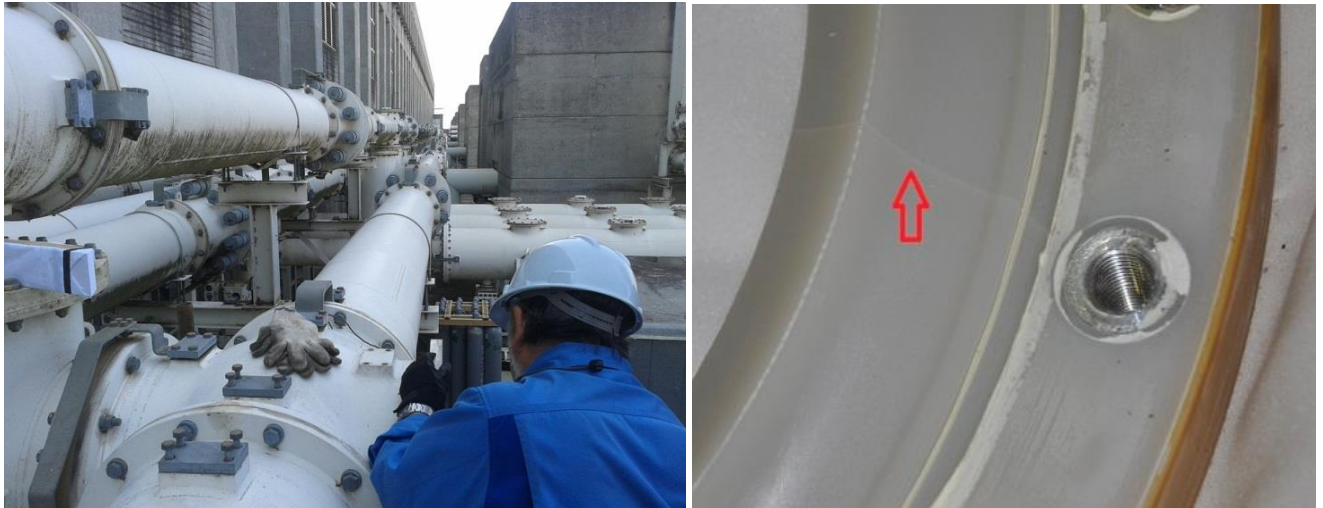
Posteriormente se realizó el desmontaje de ductos requerido para acceder al espaciador aislante dañado. A continuación se realizó la revisión del espaciador mencionado, detectándose en el mismo una fisura de aproximadamente 5 centímetros de longitud. Seguidamente, se realizó el montaje del ducto con un espaciador aislante nuevo. Se midió resistencia de contactos y se realizó vacío y recarga de gas SF6 en los tramos reparados, previo remplazo de las bolsas absorbentes.

**Imágenes 13 y 14 – Inicio desmontaje tramo barras W22 y fisura en espaciador de tramo con fuga.**

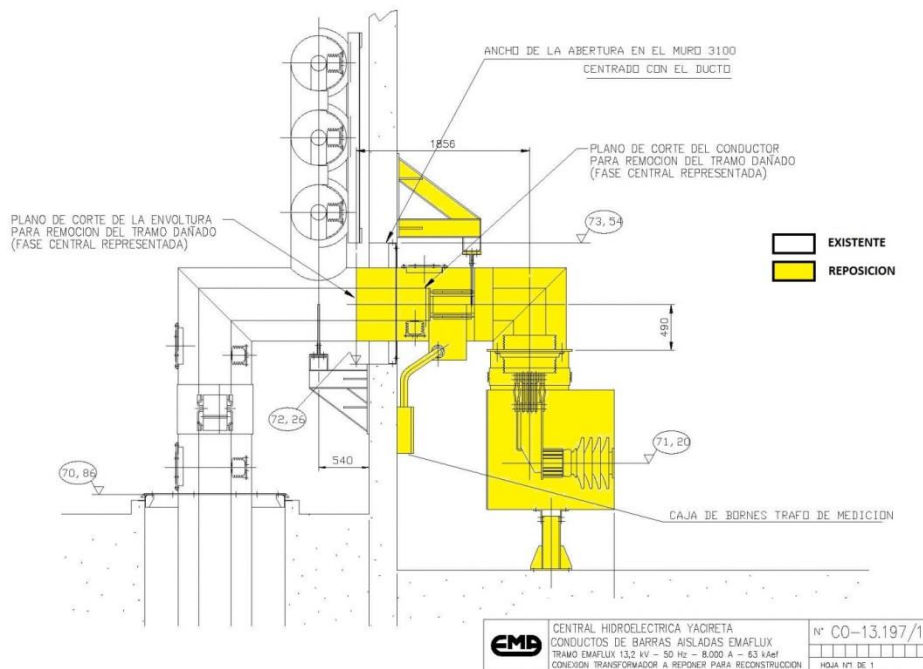
**Imagen 15 - Extracto Contrato EMA - Tramos a reponer.**

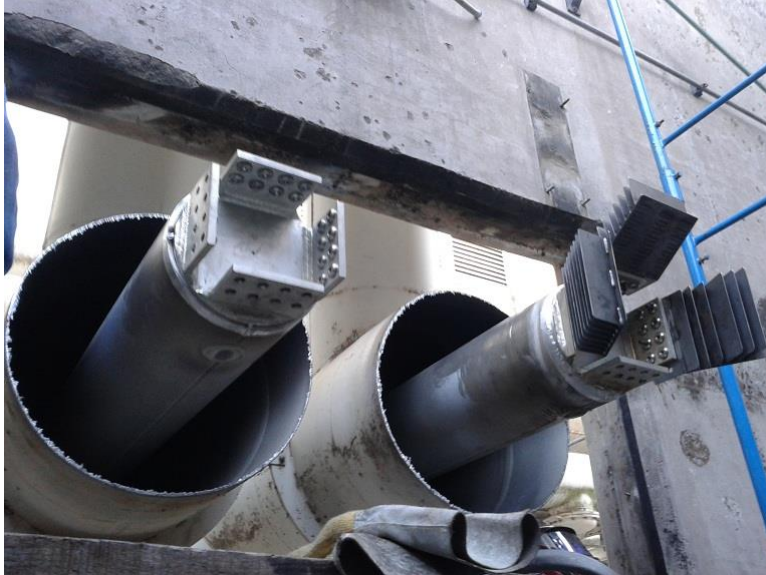
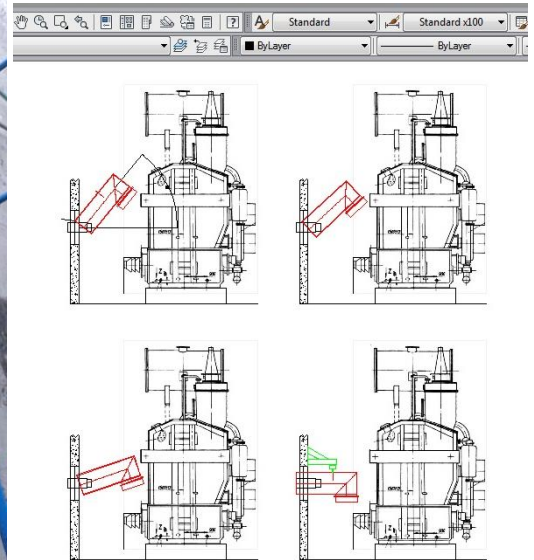
**Imágenes 16 y 17 – Reemplazo de cabezales en sección reacondicionada e ingeniería de montaje.**

A finales de Julio de 2014 se iniciaron las tareas de montaje del nuevo tramo provisto por EMA, para lo cual se realizó el corte del tramo afectado y la posterior soldadura de las envolturas nuevas en las tres fases. A su vez, se montaron las cajas de conexión al transformador y se realizaron las conexiones de los circuitos secundarios de los transformadores de corriente, hasta la caja de interconexión, también provista por EMA. Finalmente se montaron las placas de aluminio de cierre del muro parallama.
