Repotenciación de la LST 66 kV Coronel Oviedo –Villarrica

ANDE

El presente trabajo consiste en presentar todos los aspectos relacionados a la Repotenciación de la LTS 66 kV Coronel Oviedo –Villarrica, por cambio de conductores ACAR 281,4 MCM x AAAC 500 MCM.

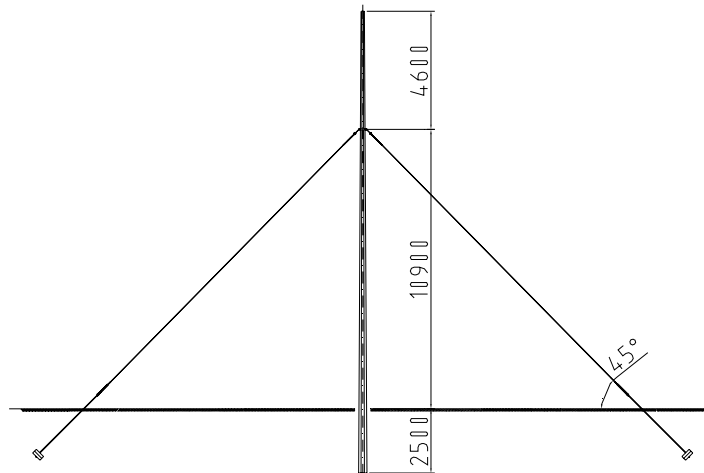
Figura N° 1

Fueron consideradas las nuevas cargas transmitidas a las estructuras por el nuevo conductor a ser tendido, encontrándose mayores cargas horizontales y verticales, debido a que el referido cable es de mayor diámetro y más pesado que el conductor existente.

Para las presiones de proyecto de la línea: presión de viento de 40 Kg/m² sobre el conductor y cable de guardia, y de 80 Kg/m² sobre la estructura, la Carga Nominal (requerida) de la columna, es de aproximadamente: - CN (requerida) = 800 Kg.

Para presiones de proyecto más exigentes, que son las que actualmente se utilizan en Líneas de 66 kV: presión de viento de 50 Kg/m² sobre el conductor y cable de guarda, y de 100 Kg/m² sobre la estructura, la Carga Nominal (requerida) de la columna, es de aproximadamente:

- CN (requerida) = 1000 Kg.

Ante esta situación lo que se decidió fue arriendar las estructuras de suspensión en la dirección perpendicular a la línea en ambos sentidos, conforme se detallan en la Figura N° 1. Las riendas propuestas son simples, en acero galvanizado EHS 3/8" (como mínimo).

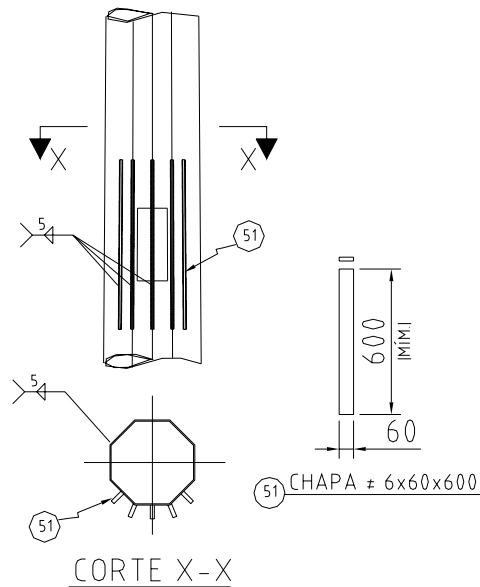
Figura N° 2

Otro dato de interés que fue llevado en consideración es el obtenido del “Informe de los Trabajos de Mantenimiento de la Línea”, en el que se resalta el hecho de que las ventanas que fueron abiertas de forma a rellenar las mismas con H° 180, necesitan ser reforzadas puesto que las mismas constituyen un punto de debilitamiento de la columna. El refuerzo en las ventanas se detalla la Figura N° 2.

Cabe resaltar que es de suma importancia realizar los refuerzos correspondientes, pues se cuentan con resultados de ensayos de carga a la columna en donde se produjo la rotura de la misma al nivel de la ventanita. La carga de rotura de la columna aplicada en la punta durante el ensayo fue de 1197 Kg., lo que nos indica un coeficiente de seguridad a la rotura fue de apenas $FS(fr) = 1197/1000 = 1,2$ (para la condición más exigente), mucho menor que el normalmente requerido $FS(fr) (req.) = 2$ (dos).

En la dirección de la bisectriz de la Línea, las resultantes de las tensiones y la acción del viento son tomadas por las riendas existentes, por lo que resulta indispensable la verificación de la condición en que se encuentran las mismas actualmente, de forma a evitar todo tipo de inconvenientes, sustituyendo las partes dañadas (riendas, muertos, etc.). En los casos que las riendas se encuentren flojas y exista pérdida de verticalidad de las estructuras se procederá a corregir tal situación. Las riendas serán simples, en acero galvanizado EHS 3/8" (como mínimo). Se deberá verificar también el grado de oxidación y el estado general de las columnas. En este tipo de estructuras, las ventanas que fueron abiertas de forma a rellenar las mismas con H° 180 deberán también ser reforzadas de la forma indicada en la Figura N° 2, puesto que las mismas constituyen un punto de debilitamiento de la columna.

En este tipo de estructuras, las ventanas que fueron abiertas de forma a rellenar las mismas con H° 180 deberán también ser reforzadas de la forma indicada en la Figura N° 2, puesto que las mismas constituyen un punto de debilitamiento de la columna.

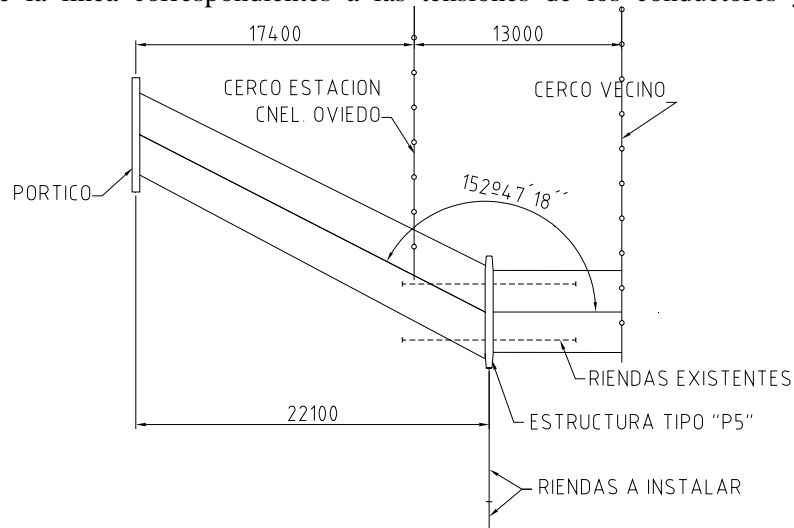
Figura N° 3

ESTRUCTURA DE SALIDA DE LT 66 kV
ESTACION CORONEL OVIEDO

Se ha constatado que las riendas existentes en la dirección de la línea se encuentran en mal estado, las mismas deberán ser sustituidas por riendas nuevas. Se deberá verificar también el grado de oxidación y el estado general de las columnas.

La estructura de Salida de la Línea en la ES. Coronel Oviedo deberá ser arriendada en la dirección indicada la figura N° 3, de forma a absorber los esfuerzos adicionales resultantes del efecto ángulo de la línea correspondientes a las tensiones de los conductores y cables de guardia.

Las riendas en la dirección de la línea serán dobles, en acero galvanizado EHS 3/8" (como mínimo) y en la dirección perpendicular las riendas serán simples, en acero galvanizado EHS 3/8" (como mínimo).
