RIESGO DE EXPLOSIÓN E INCENDIO DURANTE EL MANTENIMIENTO DE INTERRUPTORES EXTRAIBLES DE BT Y MT

**Superintendencia de Mantenimiento
Dirección Técnica – Itaipu Binacional**

El objetivo de este trabajo es presentar los riesgos de causado por la generación extrema de calor que podría ocurrir debido a un cortocircuito durante la operación y el mantenimiento de estos interruptores extraíbles por defectos de los dispositivos o fallas humanas. En particular, se expondrá una falla ocurrida durante la inserción de unos de estos interruptores extraíbles montado en celda de un cuadro eléctrico de distribución de 460V.

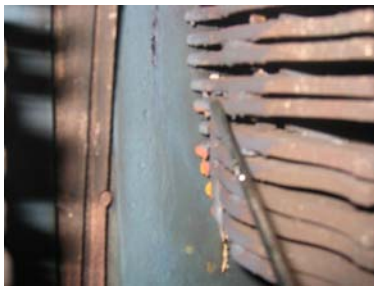
Fig. 5 Restos del pasador en los últimos 4 dedos de

Con las evidencias obtenidas se concluye que el cortocircuito se originó en el momento de insertar el interruptor y hacer contacto con las barras energizadas, debido a que uno de los tirantes de acero inoxidable de la tulipa inferior de la fase R se desprendió haciendo contacto con la base del nicho (tierra) derritiéndose la parte del tirante desde el extremo en contacto con la base metálica del nicho hasta el extremo inferior de la tulipa quedando el resto del tirante dentro de las últimas cuatro garras de la tulipa, según puede apreciarse en la figura 5. Como consecuencia hubo una ionización del aire y se extendió la falla para la parte superior del interruptor (Barra I, alimentado por la Fuente A). Verificado que cuando el pasador se desprende y toca el piso, permanece dentro de la tulipa en los últimos 4 dedos de presión, según figura 6.

Por la localización del material derretido encontrado en el nicho se puede concluir que eran restos provenientes del pasador de la tulipa inferior de la fase R.

Se puede apreciar resto del pasador correspondiente a la fase R y la situación hipotética del pasador desprendido de la tulipa haciendo contacto la base del nicho

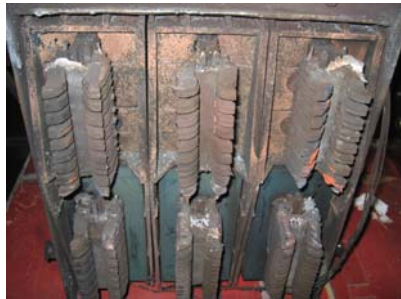
Figura 7

Daños generalizados.

Figuras 7, 8 y 9 Vistas del interruptor siniestrado

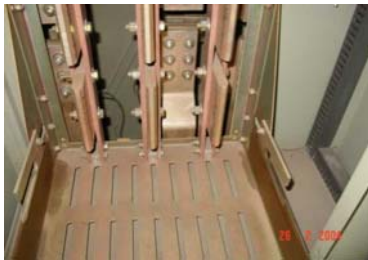
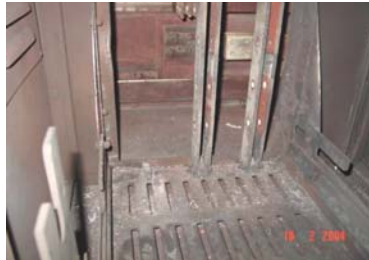
Nicho del Interruptor 52C: quemado del cableado de control, quema de las canaletas de los conductores, quema de bornes, quema de soquetes, daños en la pintura.

Fig 10 y 11 Vista del nicho del interruptor antes y después del siniestro

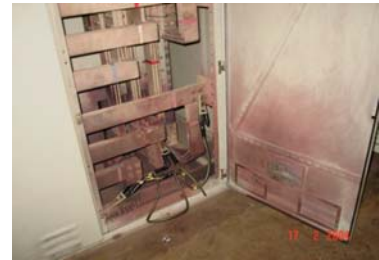
Derretimiento en la fase de contacto con las tulipas, quedando las marcaciones de cada dedo de presión.

Barras de 460V: Derretimiento en la región de la conexión con el interruptor, daños en los tornillos de fijación de las barras.

Fig. 12 Barras siniestradas

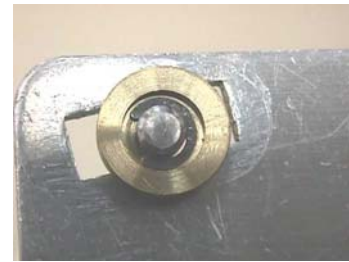
Fig. 15 Conjunto pasador-anillo de retención-arandela con rebaje colocados en el interruptor

- 6.1** Divulgación del accidente en todo el Departamento de Mantenimiento, dando especial énfasis a las consecuencias que puede ocasionar un descuido, falta de atención, exceso de confianza del personal en función de la rutina del trabajo.
- 6.2** Inspección en todos los 235 interruptores 460 V, tipo DS de fabricación Marini & Daminelli instalados en los cuadros eléctricos del área industrial de la CHI, no encontrándose ninguna anomalía que pudiera ocasionar inmediatamente problemas similares en los mismos.
- 6.3** Realizada sustitución de la arandela lisa por una arandela con rebaje, en total fueron cambiadas 5640 arandelas, de forma a dificultar su desprendimiento. Aplicación de un adhesivo químico (cianoacrilato, monocomponente), de media viscosidad y cura rápida especificado para superficies metálicas, ref. (Loctite 496) a los anillos de retención de forma a asegurar su permanencia.

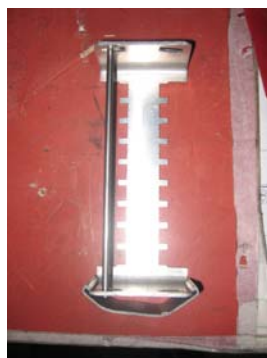
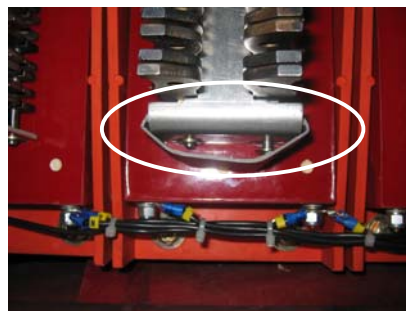
Figuras 16 y 17 Vista del anteparo de plástico colocados a todos los interruptores de modo a evitar la caída del pasador

- 6.4** Instalación de un anteparo de plástico en la parte inferior de la tulipa para impedir la caída del pasador en caso de desprendimiento de la arandela de retención. Fueron instalados 1420 anteparos.
