## VII/CE-B3-02

### Subestación Aislada en Gas SF6 de 500 kV de Itaipu Binacional Experiencia Operacional.

#### Itaipu Binacional Paraguay - Brasil

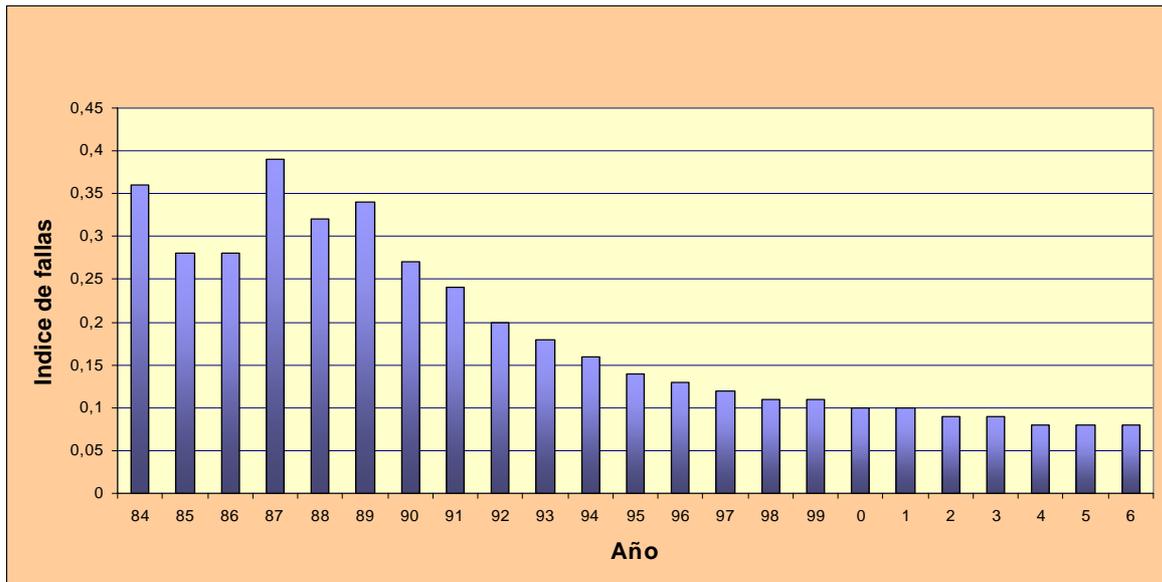
FIGURA 1 - INDICE DE FALLAS POR AÑO

La Figura 1 siguiente presenta los índices de fallas de la GIS de Itaipu, desde el inicio de la operación hasta el momento,

Los valores inclusive actuales del índice de fallas medio son más elevados de los índices de fallas de instalaciones similares en el mundo. Este valor para otras instalaciones ronda el valor de 0.06.

- Los trabajos desarrollados en conjunto con el fabricante mostraron los resultados en conformidad con lo esperado, una vez que hubo una sensible reducción en el tiempo del número de fallas dieléctricas en servicio, conforme mostrado en el comportamiento del índice de fallas medio a través de los años en la figura 1 anterior.

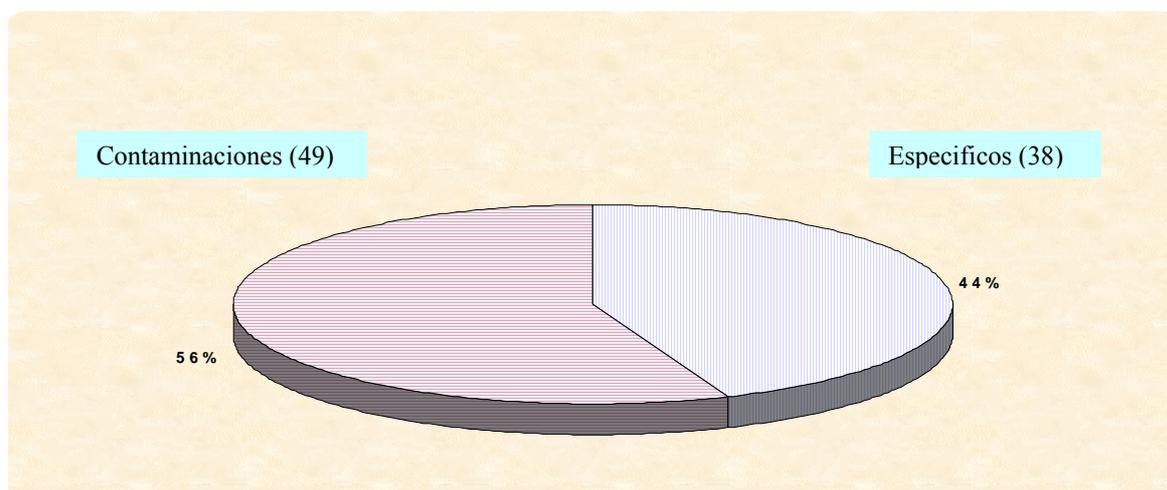
## FIGURA 2 - FALLAS POR TIPOS

- Pequeñas contaminaciones, 49 fallas: 56 %
- Problemas específicos de los equipos, 38 fallas: 44%

Del total de 87 fallas, 49 fueron debidas a pequeñas contaminaciones, habiendo sido elaborado y ejecutado un plan de acción para diagnosticar las causas de las fallas y basándose en ese diagnostico la ejecución de procedimientos para la eliminación de las contaminaciones antes de la falla.

Las ultimas 4 fallas ocurridas más recientemente (año 2005) que tienen como probables causas a pequeñas contaminaciones, fueron probablemente provenientes de deposición de partículas metálicas en el aislador cónico, de origen de los contactos móvil y fijos de arco y/o accionamiento del Seccionador.

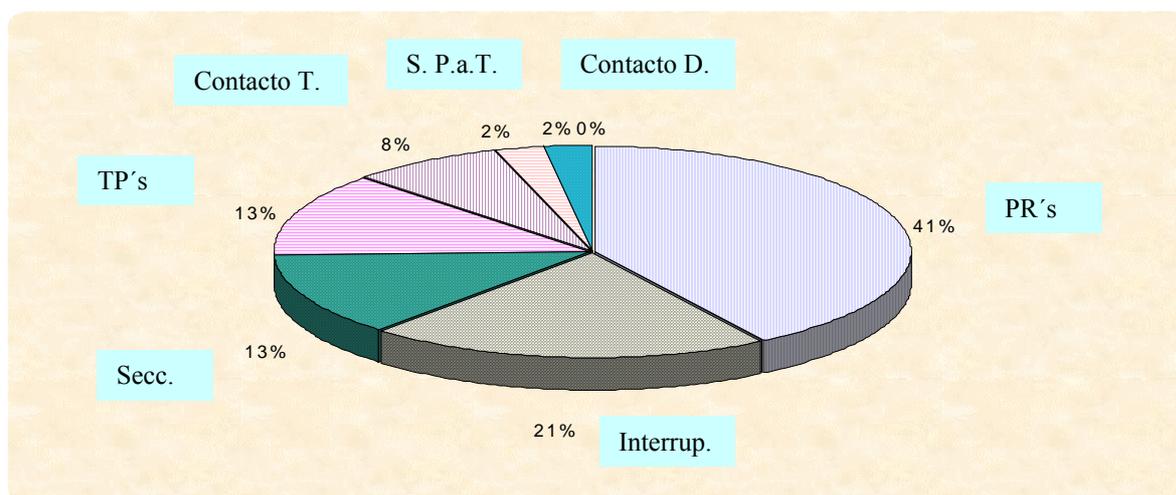
FIGURA 3 - FALLAS POR EQUIPOS

Del total de 87 fallas, 38 fueron causados por problemas específicos de los equipos, ver Figura 3 siguiente:
