Actuaciones de sistemas de protección en el año 2015 de la interconexión Itaipu - ANDE

Itaipu Binacional

XII SEMINARIO DEL SECTOR ELECTRICO PARAGUAYO - CIGRÉ
25 y 26 de Agosto de 2016

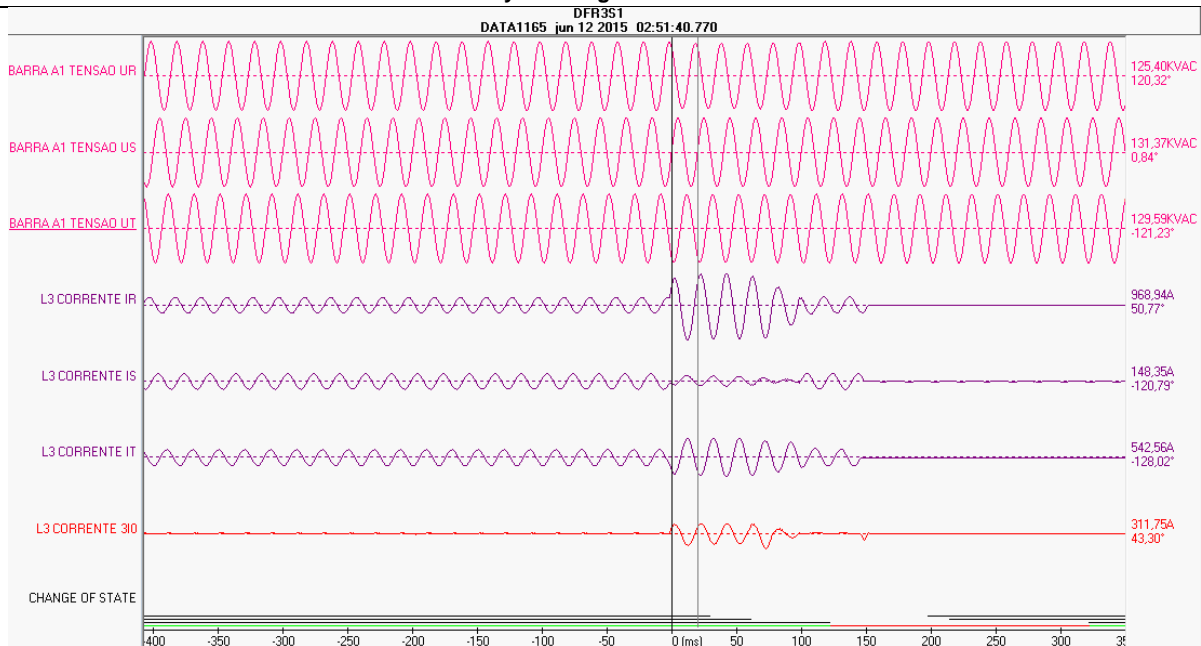
Figura 1: Registro de la LI 220kV MD-IRY-VAQ-CYO

Se muestra en la Figura 1, la oscilografía de las magnitudes analógicas y digitales, correspondientes a la línea que fue desconectada.

- 1) Envío señal de carrier (POTT)
- 2) Recepción de señal de carrier (POTT)
- 3) Trip 83LI4
- 4) Trip 43TL4

- Ocurrió una falla bifásica – tierra, envolviendo las fases R y T del orden de 967A y 543A (valores RMS), respectivamente;
- Hubo envío de carrier y recepción de carrier del terminal remoto;
- Señalizó apertura de los interruptores 43TL3 y 83LI3, asociados a la línea en el terminal de la SE-MD;

- selección de fase direccional R, T, y neutro, indicando que la falla era al frente del terminal SE-MD, e identificándola como una falla bifásica – tierra;
- en ambos relés, hubo medición de zona 2 y zona 4 de la protección de distancia, primaria y alternada. No hubo medición de zona 1, por causa de que la falla estaba fuera de alcance de esa zona;
- envío de señal carrier para el terminal remoto, de la función de distancia – zona 2;
- detección de falla al frente, en la protección primaria, de la función 67N;
- disparo de la función 67N, por aceleración de zona debido a recepción de carrier asociada a la teleprotección;

De esa manera, con la detección de falla al frente y envío de señal de carrier desde las subestaciones SE-MD y ES-CYO, con señalización de disparo de la función 67N, de la protección primaria, se concluye que la falla fue observada por las protecciones de ambos terminales de la línea LI 220kV MD-IRY-CYO.

Pero la ANDE confirmó que la referida línea permaneció energizada en la ES-CYO. Se infiere que el terminal de la ES-CYO también recibió señal de carrier, y por esta razón la protección en dicho terminal debió actuar.

Además, el Despacho de Carga de la ANDE informó que, en el horario del evento, se produjo un cortocircuito a tierra en el transformador TR-5 (fase S), de la ES-IRY, que está localizada en derivación de la LI 220kV MD-IRY-CYO. Este cortocircuito fue eliminado por la actuación de la protección diferencial del mencionado transformador, abriendo los interruptores de la ES-IRY.

Como las protecciones de las subestaciones SE-MD y ES-CYO detectaron falta para frente de la línea, enviando las señales carrier para sus terminales remotos, y habiendo actuado la función 67N, por aceleración de zona por recepción de carrier, se puede concluir que la actuación de la protección, del terminal de la SE-MD fue correcta.

El análisis de la perturbación muestra que hubo recusa de actuación de las protecciones del terminal de la ES-CYO de la LI 220kV MD-IRY-CYO. La desconexión de la LI 220kV MD-IRY-CYO para cortocircuitos en los transformadores 220/66kV y en las líneas de 66kV que salen de la ES-IRY ocurre desde que la ES-IRY fue conectada en derivación en la LI 220kV MD-IRY-CYO, debido a que es posible la coordinación entre las protecciones de esos equipos. Tal recusa de actuación no fue esclarecida y, si fue resultante de defecto en la protecciones, pone en riesgo los equipos terminales de la línea y la integridad del sistema ANDE, con posibilidad de ocurre subtensiones temporarias has que actúen las protecciones en retaguarda. La conexión de la ES-IRY también fue responsable por la retirada del recierre automático de la línea.

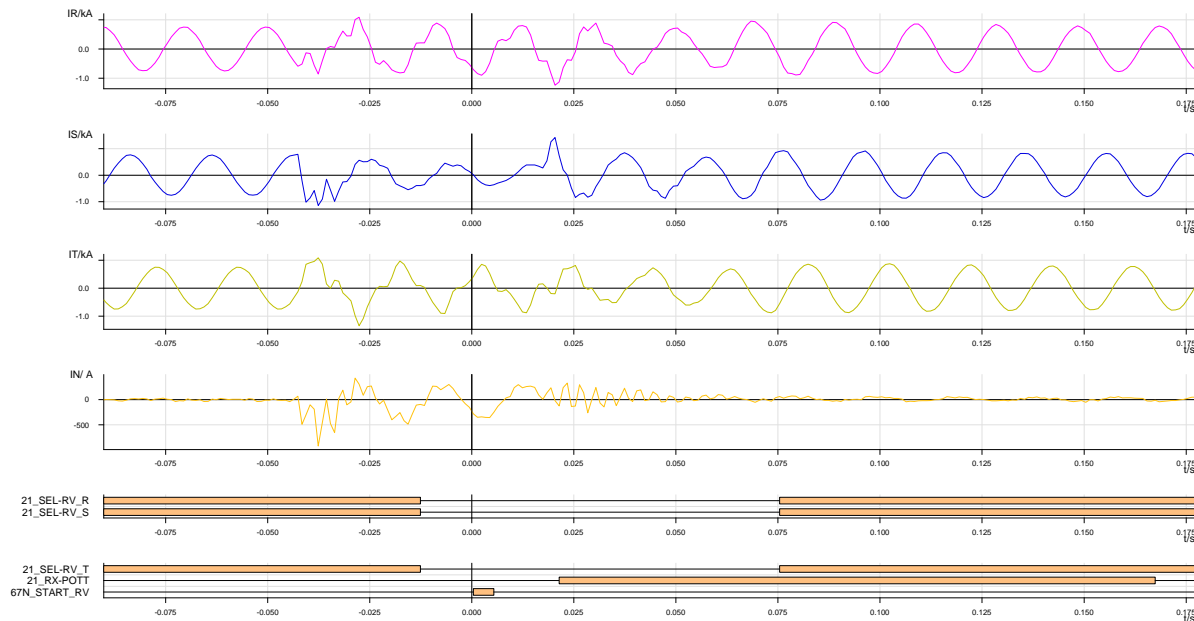
Figura 2: Registro de la LI 500kV MD-VHA 1

El registro de la protección de la línea LI 500kV MD-VHA 1 en el terminal de la ES-VHA, se muestra en la Figura 2. Este registro confirma el arranque de la 2da zona de la función 21 durante 34ms en ese terminal, y el consecuente envío de señal de POTT hacia el terminal de la SE-MD.

Verificando los valores de corriente y tensión, medidos por el IED en el momento de la falla, y por el cálculo de la impedancia medida, se verifica que fue correcto el arranque de la 2da zona de la función 21 en el terminal de la ES-VHA. El punto que merece destaque es que durante los ensayos de modelo de la protección, realizados en el LASSE, no hubo arranque de la 2da zona de la función 21 en el terminal de la ES-VHA para fallas externas a la línea.

Este punto puede ser justificado debido al hecho de que el modelo del sistema ANDE utilizado en las simulaciones, presenta una caída de tensión menos en el momento de las fallas, llevando a un valor de impedancia medido, mayor al real.

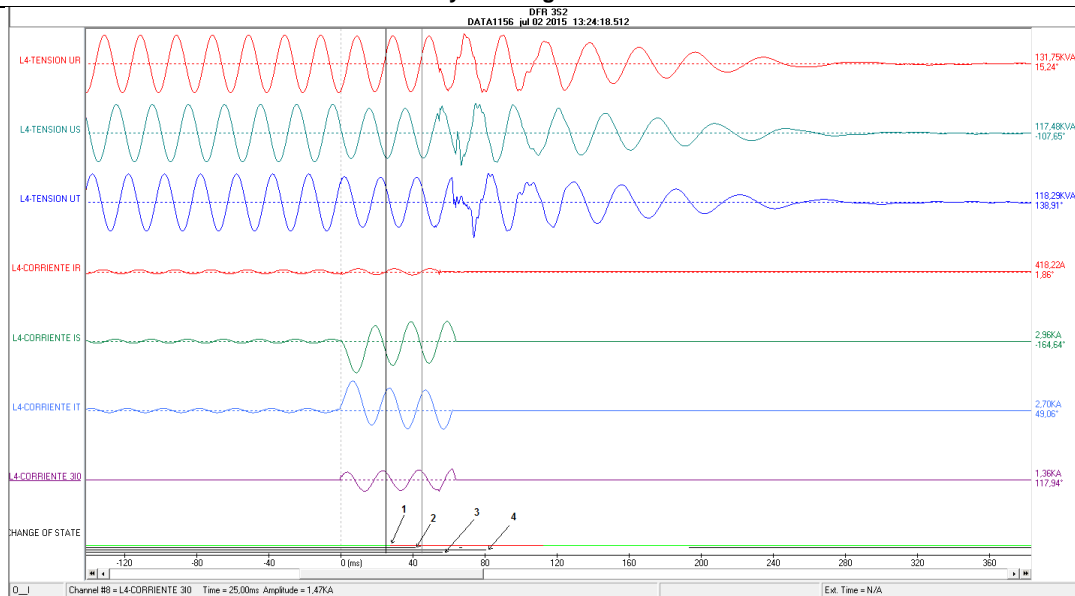
Figura 3: Registro de la LI 220kV MD-PIH-IRY-CYO

Se muestra en la Figura 3 la oscilografía de las magnitudes analógicas y digitales, correspondientes a la línea que fue desconectada.

- 1) Envío señal de carrier (POTT)
- 2) Recepción de señal de carrier (POTT)
- 3) Trip 83LI4
- 4) Trip 43TL4

- Ocurrió falla bifásica a tierra en el sistema que duró 63ms, con corriente en las fases S y T de aproximadamente 2,96kA y 2,7kA respectivamente (rms);
- Hubo envío y recepción de carrier (POTT);

- detección de falta bifásica a tierra, siendo las fases S y T, las fases en falta.
- Trip por la 1ª zona de la función 21;
- envío de carrier debido al arranque de la 2ª zona de la función 21;
- arranque de la función de sobrecorriente direccional residual (67N);
- envío de carrier debido al arranque de la función de sobrecorriente direccional residual (67N);
- recepción de carrier asociado a la medida de 2ª zona de la función 21 que resultó en el Trip POTT;
- Los registros de las protecciones localizaron la falta a 89,1km y 90,8km, respectivamente;

Conforme registros de la ANDE, el terminal de la ES-CYO abrió por actuación de primera zona de la protección de distancia. Todavía según informaciones de la ANDE, la protección de distancia de la línea LT 220kV IRY-SGA en el terminal de la ES-IRY actuó en primera zona y la falla ocurrió a 13km de ese terminal. Esto indica que la desconexión de la línea LI 220kV MD-PIH-IRY-CYO ocurrió debido a falla en la LT 220kV IRY-SGA.

No fue realizado el estudio de coordinación de protecciones debido a falta de informaciones para tal en el ámbito del GE-03 de la CMO. Antes de la entrada en operación de la línea LT 220kV IRY-SGA era conocido el riesgo de que perturbaciones en esa línea podrían causar desconexión de la LI 220kV MD-PIH-IRY-CYO.

Este tipo de actuación de las protecciones de la LI 220kV MD-PIH-IRY-CYO debido a cortocircuito en la LT 220kV IRY-SGA, debería ser subsanado con el seccionamiento de la línea LI 220kV MD-PIH-IRY-CYO en la ES-PIH y reajuste de las protecciones.
