## **Estudo de caso da explosão do disjuntor de 500kV da Subestação da Margem Direita de Itaipu e consequente apagão do Sistema Elétrico Paraguayo – peculiaridades e comportamento do sistema de proteção**

**Itaipu Binacional**

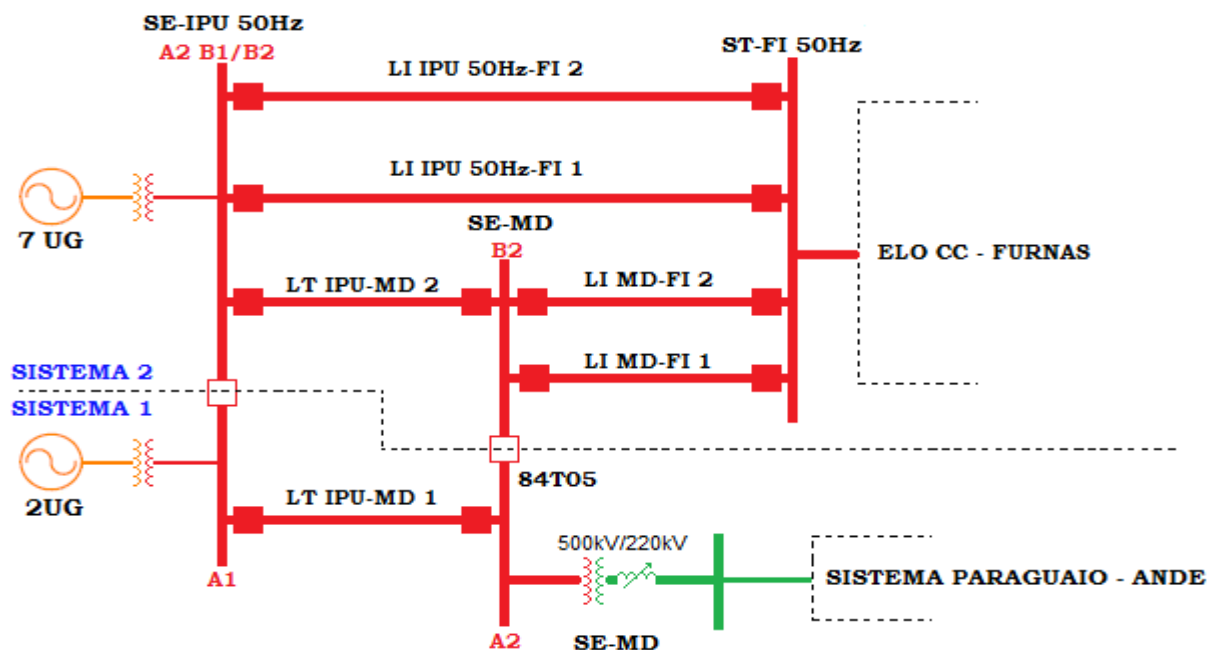
Figura 1 – Diagrama simplificado unifilar parcial do sistema de 50Hz de Itaipu – pré-perturbação.

- Sistema 1: Duas unidades alimentando a ANDE através da barra A1 de 500kV da SE-IPU 50Hz, LT IPU-MD 1 e barra A2 de 500kV da SE-MD.
- Sistema 2: Sete unidades alimentando a ST-FI 50Hz através das barras A2 e B1/B2 da SE-IPU, LT IPU-MD 2, barra B2 da SE-MD e LI MD-FI 1 e 2, e pelas linhas LI IPU 50Hz FI 1 e 2.

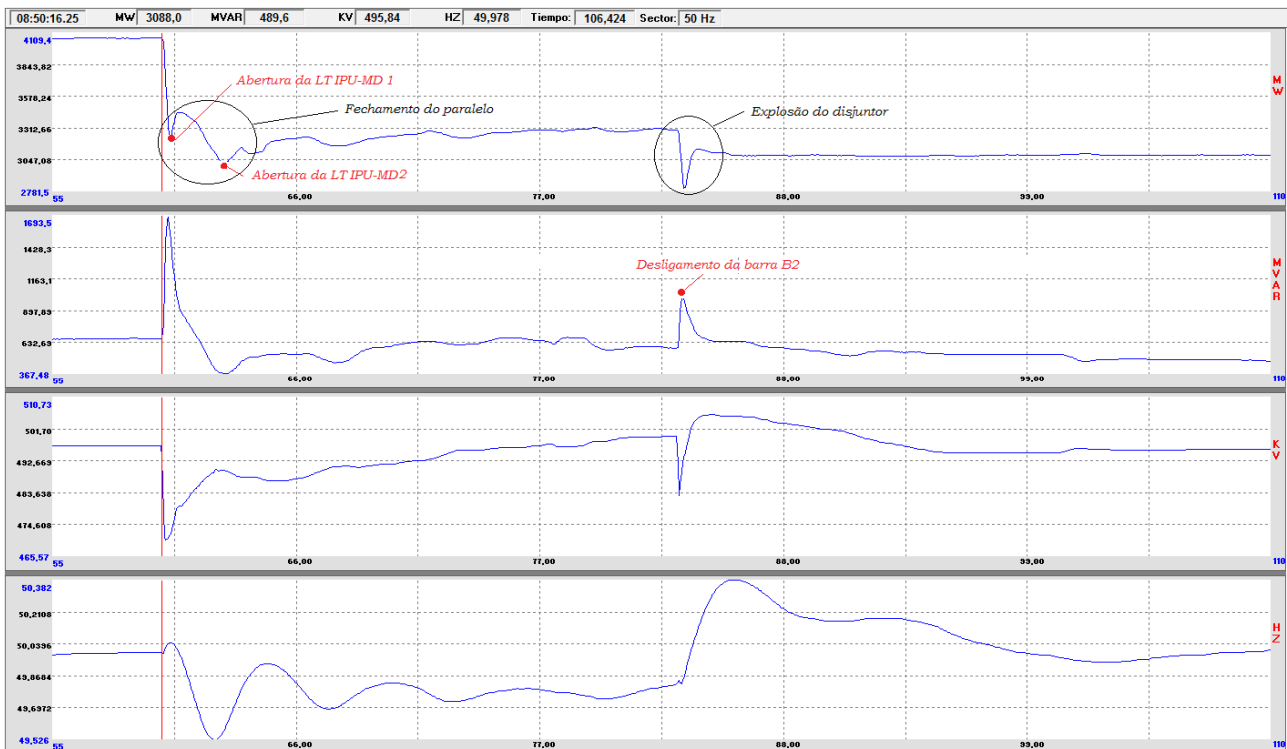
Figura 2 – Registrador Dinâmico de Perturbações da SE-IPU – setor de 50Hz.

Os registros mostram que o primeiro e o terceiro eventos descritos anteriormente apresentaram características de curto-circuito, enquanto que o segundo evento não resultou em variações significativas no sistema. A queda da frequência no primeiro evento representa o desligamento da LT IPU-MD 1 e consequente perda da geração das duas unidades que alimentavam o Sistema 1.

Além disso, foi possível identificar que as frequências medidas na SE-MD (Sistema 1) e na SE-IPU (Sistema 2), após o primeiro evento, tiveram o mesmo comportamento, o que sugere que houve o fechamento de paralelo entre os dois sistemas ou que os sistemas já estavam sincronizados antes da perturbação. No terceiro evento, em que ocorreu a explosão seguida de curto-circuito na fase R do disjuntor 84T05, ocorre o aumento da frequência relacionado à perda do intercâmbio com a ANDE. Houve afundamento momentâneo de tensão no primeiro evento.

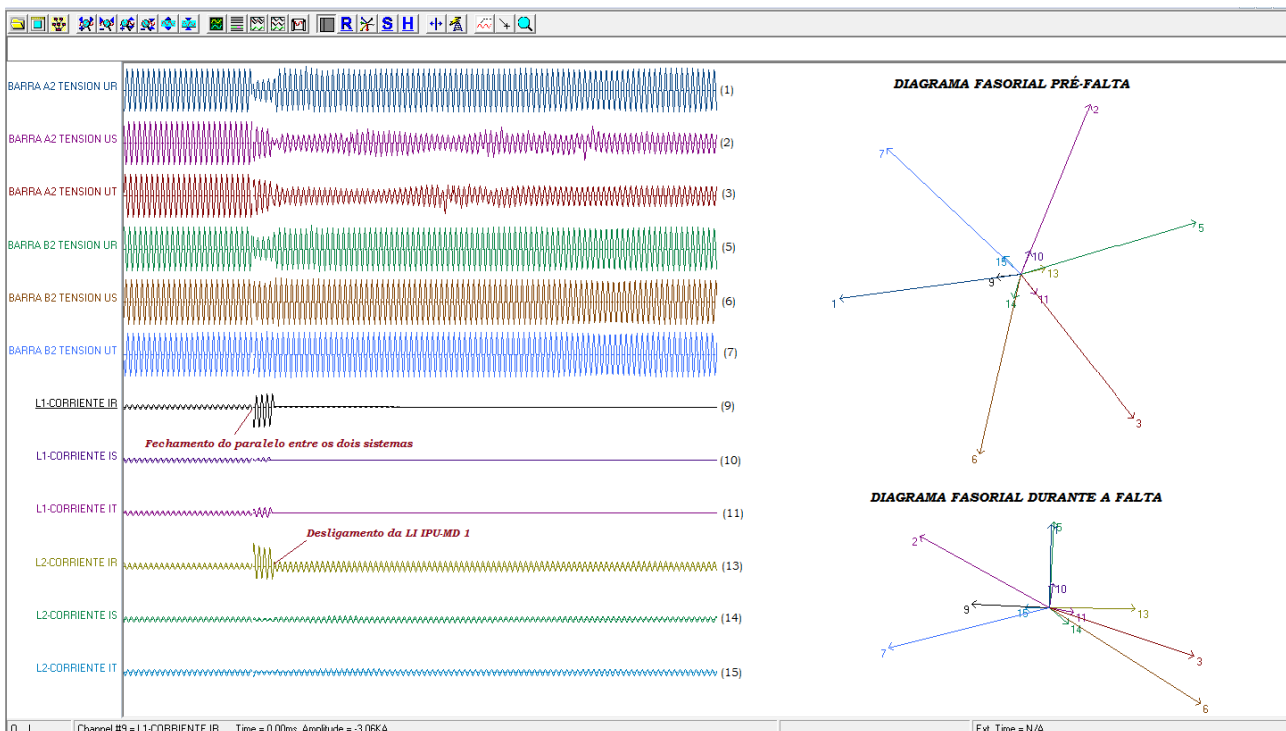
Figura 3 – Oscilografia do DFR.

Inicialmente, diante da oscilografia do registrador digital (DRF), Figura 3, aparenta-se tratar de um curto-circuito monofásico, devido a corrente da fase R das linhas LT IPU-MD 1 e LT IPU-MD 2 ter alcançado oito vezes a corrente pré-falta (1,13kA). Entretanto, as duas linhas estavam eletricamente separadas.

Analisando os diagramas fasoriais do DFR neste primeiro evento, nota-se que no momento pré-falta as tensões dos dois sistemas – Sistema 1 e Sistema 2 - estavam defasadas de 180°, e as correntes das linhas LT IPU-MD 1 e LT IPU-MD 2 em fase com as tensões dos respectivos sistemas, ou seja, os dois sistemas não estavam sincronizados, conforme esperado. Durante a falta, as tensões das fases R das barras A2 e B2 ficam em fase e as correntes das fases R das linhas LT IPU-MD 1 e LT IPU-MD 2 defasadas de 180° entre si. Este comportamento caracteriza que o evento tido inicialmente como um curto-circuito foi na verdade um paralelismo entre as fases R dos dois sistemas. Foram realizadas simulações no ATP para o fechamento do paralelo na configuração em que o sistema se encontrava durante a perturbação e os valores encontrados foram próximos aos medidos pelos DFR, inerentes aos eventos.

Portanto, a primeira conclusão da análise foi que a origem da perturbação foi o fechamento acidental através de arco elétrico da fase R do disjuntor 84T05, causado por defeito naquele equipamento, originando o paralelismo entre os dois sistemas elétricos, já citados.

prováveis consequências, a Operação de Itaipu reavaliou as instruções e propôs que, sempre que houver necessidade de operar com unidade separada para a ANDE, recomenda-se um arranjo com as duas barras de 500kV da SE-MD, e com as duas linhas MD-FI desligadas em ambos terminais, no intuito de zerar a probabilidade de fechamento acidental de paralelo similar ao analisado.

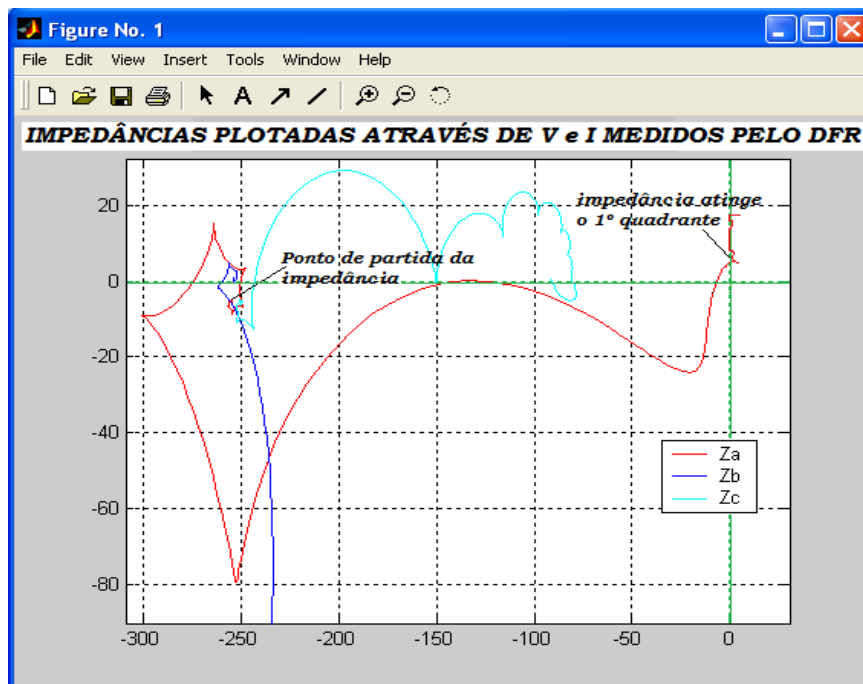
Figura 4 – Impedâncias plotadas através da V e I medidas pelo DFR.

- Abertura do disjuntor da SE-MD através da atuação do relé de distância em 1° e 2° zona, sendo esta última acelerada pela recepção de sinal de desbloqueio do terminal de SE-IPU, por meio da lógica de desbloqueio permissivo por sobrealcançe. Apesar de fisicamente o fechamento de paralelismo ter ocorrido “nas costas” do relé de distância na SE-MD, a sua atuação é justificada pelo comportamento da impedância durante a perturbação, que foi calculada a partir dos valores de tensão e corrente, medidos pelo DFR (Figura 4). Devido à inversão da tensão no fechamento do paralelismo, a impedância migra da zona reversa para o primeiro quadrante, provavelmente dentro da zona de atuação da função de distância, o que explicaria a atuação correta da proteção da linha no terminal da SE-MD;

Diante dos fatos, conclui-se que, devido ao comportamento das grandezas elétricas durante o fechamento do paralelo, a atuação da proteção da LT IPU-MD 1 foi correta em ambos terminais. Com o desligamento da LT IPU-MD 1, os dois sistemas ficaram alimentados pelas sete unidades do Sistema 2.

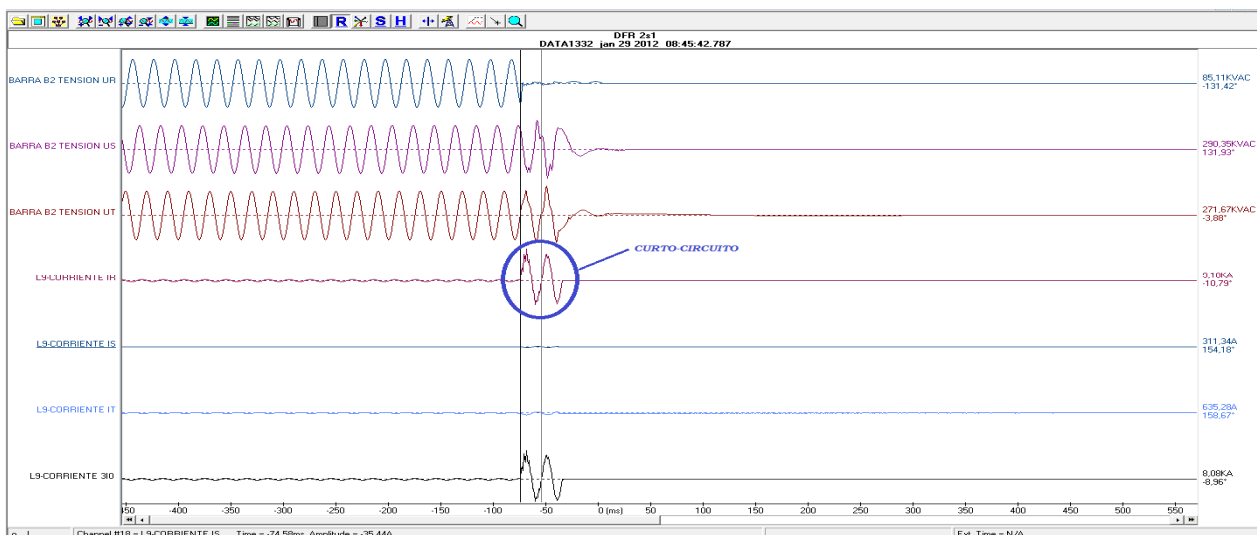
Figura 5 – Oscilografia do DFR.

Às 8h46min47s houve a explosão, seguido de curto-circuito (Figura 5), na fase R do disjuntor 84T05. Proveniente deste curto, houve a atuação correta da função diferencial da proteção da barra B2 de 500kV da SE-MD, que comandou a abertura de todos os disjuntores de alimentação da barra e determinou o desligamento das linhas LI 500kV MD-FI 1 e LI 500kV MD-FI 2, devido a configuração operacional naquele momento, desenergizando por completo o setor de 500kV da subestação. A abertura dos disjuntores referentes às linhas LI 500kV MD-FI 1 e LI 500kV MD-FI 2, na SE-FI, ocorreu provavelmente pelo esquema de ECO.

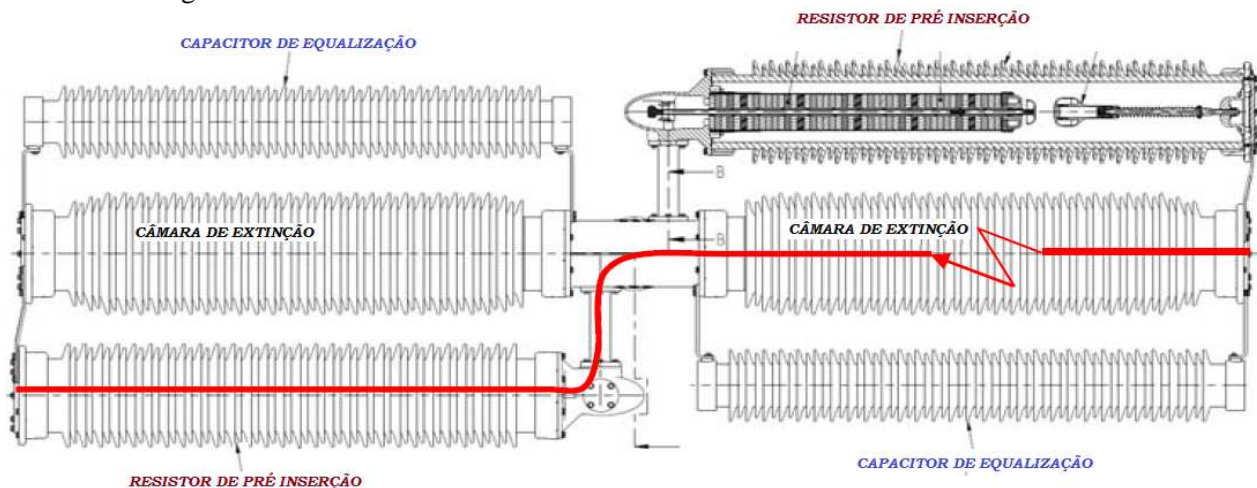
Figura 6 – Diagrama ilustrativo do disjuntor 84T05 [2].

O disjuntor 84T05 é formado por dois conjuntos em série, cada um deles composto de câmara de extinção, capacitor de equalização e resistor de pré-inserção (Figura 6). O fechamento do disjuntor é inicialmente

Segundo o fabricante [2], as investigações da falha mostraram que durante a abertura do disjuntor, horas antes do evento, não houve o descerramento do contato de um dos resistores de pré-inserção, mantendo a diferença de tensão entre os terminais de apenas uma câmara de extinção. De acordo com as informações de placa, o disjuntor seria capaz de suportar uma diferença de potencial (ddp) de 860kV entre os terminais das duas câmaras (bi-câmara), ou seja, aproximadamente 3pu na base de 500kV. Entretanto, a tensão no momento anterior ao fechamento do arco chegou a 572kV, ou ainda, 2pu. Acontece que como o resistor permaneceu fechado, esta ddp estava entre os terminais de apenas uma câmara de extinção, que suportaria até 1,5pu. Neste momento sucedeu o arco elétrico, dando início ao fechamento do paralelo através da passagem de corrente pelo resistor de pré-inserção e a câmara de extinção, representado pela linha vermelha na Figura 6.

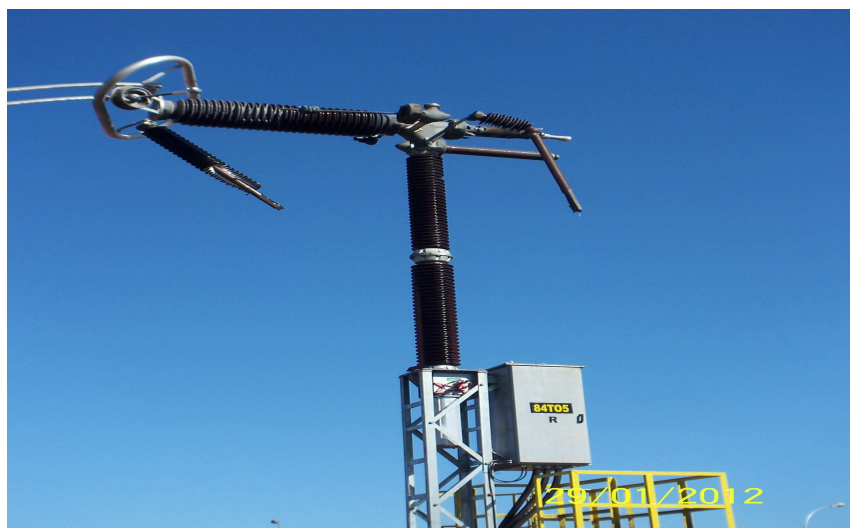
Figura 7 – Foto da fase R do disjuntor 84T05 após explosão.

O arco persistiu por 20 segundos e devido a ionização e aumento de temperatura e pressão, acarretou na explosão da câmara de extinção. Como consequência houve as explosões secundárias dos capacitores de equalização e dos resistores de pré-inserção, conforme mostra a foto retirada da fase R do disjuntor 84T05 logo após a sua explosão, ilustrada na Figura 7.

Ao cair, o condutor da fase tocou no sistema de aterramento do pórtico, fechando o curto-circuito fase-terra. Ainda segundo o fabricante, o problema na haste do resistor de pré-inserção foi causado por uma falha humana durante o processo de fabricação do equipamento.
