VII/CE-B5-02

La importancia de la Segregación de Fases en las Líneas de Transmisión con Reenganche Monopolar Automático

Modificaciones y Ensayos para la puesta en Servicio

Itaipu Binacional

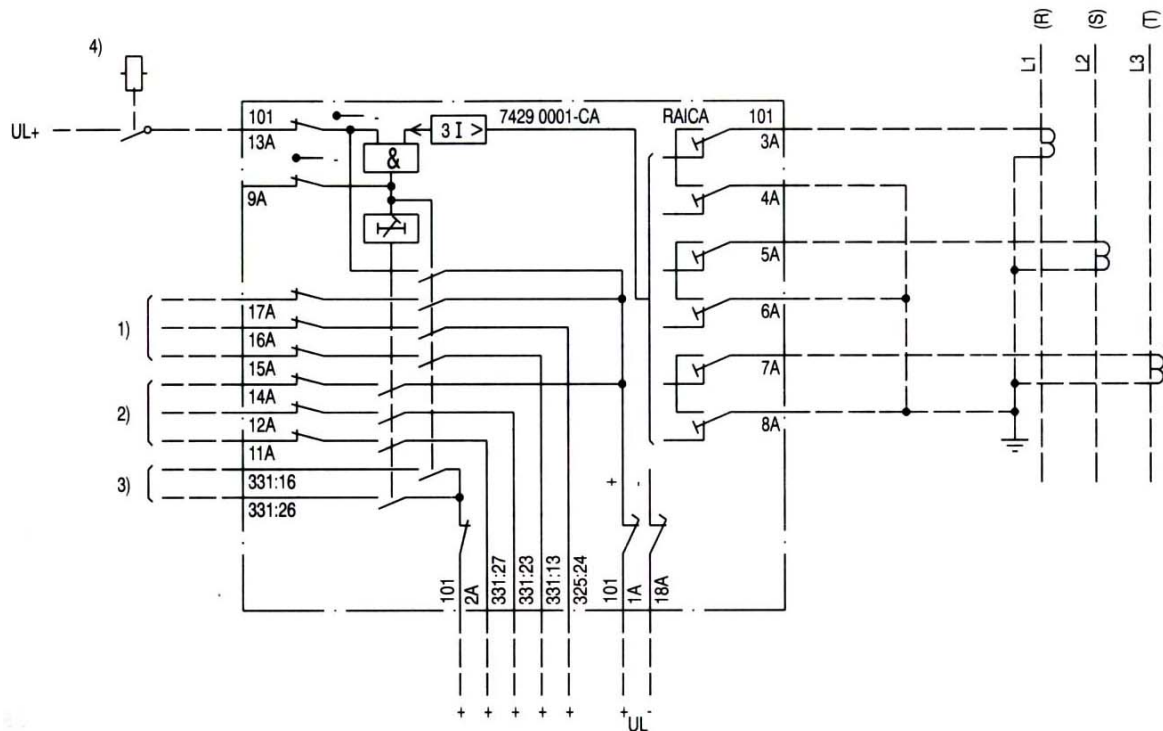
Figura 2

g. 2 Circuito de falla del interruptor con relés de corriente sin segregación de fases.

Las oscilografías permitieron constatar que los relés de distancia REL521/511 después de su operación, mantienen la señal de disparo por 150ms (tiempo fijo definido), independientemente del tiempo de duración de la falta. Es decir que, al sumarse los tiempos de duración de las faltas con el tiempo fijo definido del relé de distancia, eventualmente pueden ser mayores que el tiempo ajustado en el relé 62BF, lo que ocasionaban las actuaciones incorrectas. Con esto se identificó el problema; sin embargo aumentar la

temporización del relé 62BF no fue la solución definitiva y ocasionalmente podrían ocurrir otras actuaciones incorrectas dependiendo del tiempo de duración de la falta.

La falta de segregación de las fases en el circuito de corriente de los relés de falla del interruptor (50BF), son incompatibles con la filosofía de reenganche monopolar adoptada por Itaipu en las líneas de 220 kV. También, se percibió que con la actuación de los relés de bloqueo de las barras y de las líneas (86BF-B1, 86 BF-83LI3 y 86-BF-83LI4) no se evitaba la actuación del relé de reconexión, debido a la ausencia de una señal de inhibición proveniente de los relés de bloqueos citados. Por esta razón se modificó el proyecto con la adopción de las siguientes acciones: sustitución de los relés de corriente 50BF por otros con segregación de fases; inhibición de la operación del relé de reenganche por actuación de los relés de bloqueos de la barra y de las líneas; inhibición del rearme (reset) del relé de bloqueo de la protección de barra (86BF-B1) estando actuados los bloqueos de las líneas (86BF-83LI3 o 86BF-83LI4). Todas estas consideraciones son válidas para los interruptores de las líneas (83LI4; 83LI3; 43TL3 y 43TL4), pues los dos últimos también pueden ser seleccionados para una eventual reconexión automática. En base al proyecto presentado y ejecutado se introdujeron otras mejorías como, el cableado interno de las unidades auxiliares de disparo (94P y 94A) con discriminación de los disparos por fases en ambas protecciones de distancia que actúan sobre el 62BF y sobre los relés de bloqueos (86BF-83LI3 u 83LI4). Se solicitó también que el proyecto definitivo contemple un cableado interno completo donde consten las conexiones para facilitar la instalación. De acuerdo con el proyecto, fue solicitada la adquisición de los nuevos relés de corriente especificados con segregación de fases.

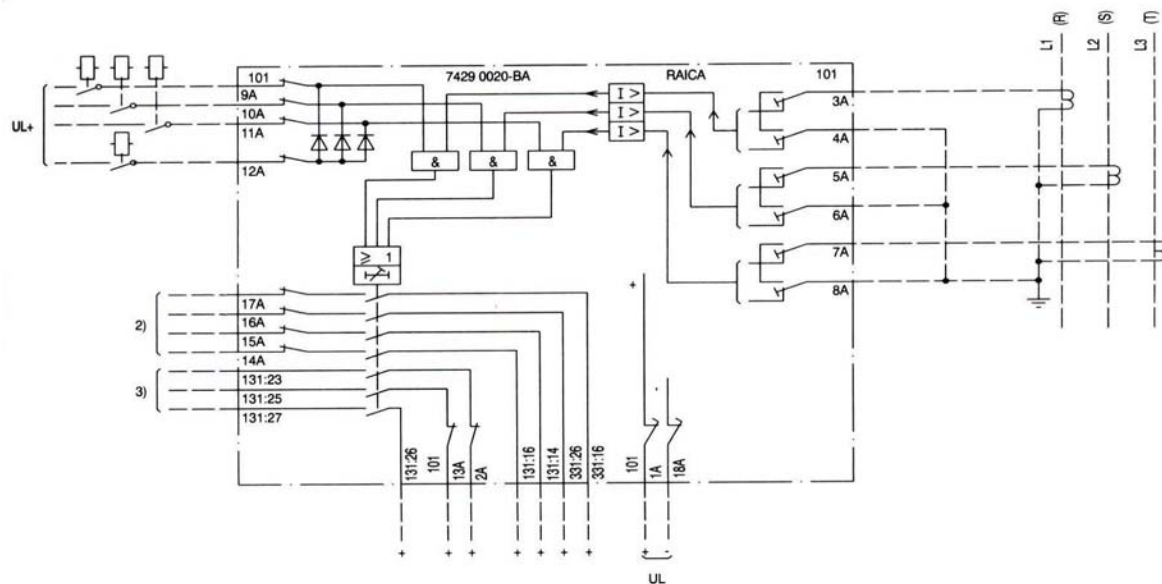
Figura 3

ig. 3 Circuito de falla del interruptor con relés de corriente con segregación de fases.

Por todo lo expuesto, se optó por reemplazar los actuales relés de corriente sin segregación de fases por otros relés con segregación de fases, además de modificar el proyecto y toda la lógica actual de disparo del esquema de falla de los interruptores. Después de la sustitución

fueron realizados varios ensayos para verificar el desempeño del nuevo esquema de falla del interruptor comprobándose la correcta discriminación de las fases y la inhibición del relé de reenganche automático con los relés de bloqueo de falla de los interruptores (86BF- 83LI3 u 86BF- 83LI4) actuados.
