Perturbaciones que Ocasionaron el Colapso del Sistema Eléctrico Nacional Paraguayo 2009 – Análisis

Victor R. Paredes E.

Entidad Binacional Yacyretá

IX SEMINARIO DEL SECTOR ELECTRICO PARAGUAYO - CIGRÉ
13, 14 y 15 de Octubre de 2010

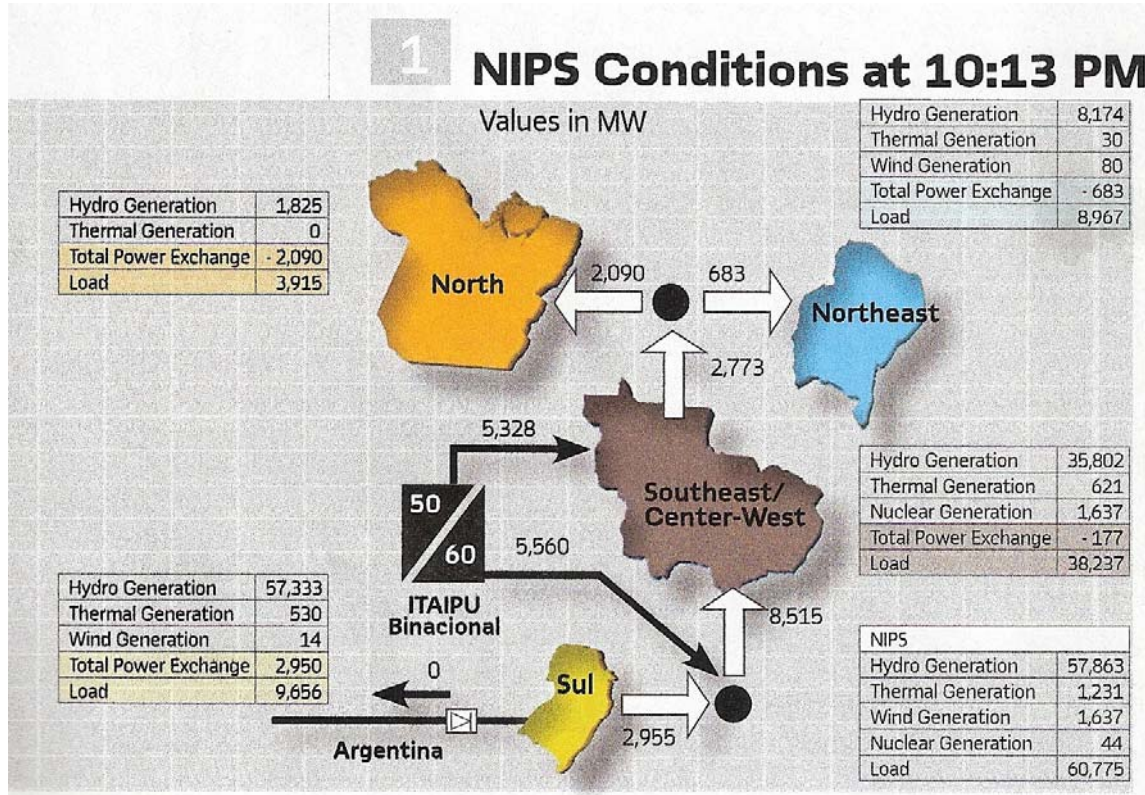
Figura 1 Sistema Eléctrico Nacional Brasileño

Por lo tanto, las fallas ocurrieron casi simultáneamente en las LT de 765 kV Itaberá – Ivaiporã N° 01 y N° 02 y en una sección de la barra A de la subestación de Itaberá de 765 kV, sometiendo al SINB a una falla trifásica por unos instantes en la Subestación Itaberá, hasta el despeje de uno de los cortocircuitos por uno de los componentes en falla. La falla en la LT Itaberá – Ivaiporã N° 01 fue despejada en ambos extremos por el sistema de protecciones principales y de respaldo, basadas en el principio de las ondas viajeras.

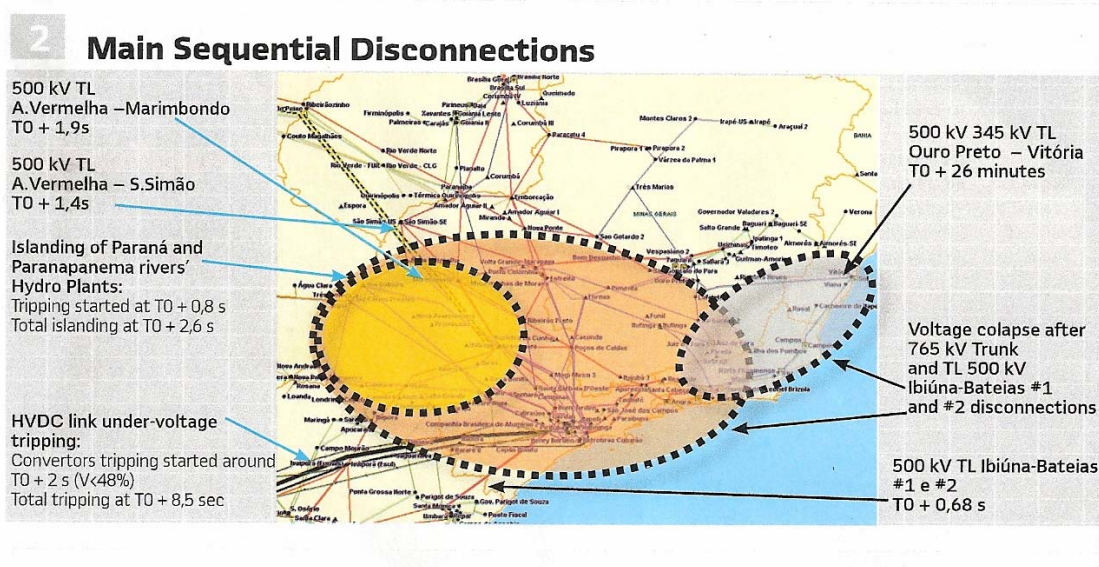
Figura 2 Principales Desconexiones en forma cronológica

Poco después de los eventos mencionados distantes de ahí, en Rio de Janeiro y el Estado de Espírito Santo ocurrieron disparos de las Unidades Generadoras y Líneas de Transmisión como consecuencias de la oscilación de potencia sufrida por el SINB. En la figura 2 muestra las principales desconexiones que condujeron al Sistema a un colapso parcial.

Como consecuencia del aumento de la frecuencia en el Subsistema sur de 765 kV las LT's Foz do Iguaçu – Ivaiporã N° 01, N° 02 y N° 03 dispararon por orden del esquema de protección WAPS del tramo de 765 kV, aislando la Central hidroeléctrica de Itaipú 60 Hz, el cual hasta ese momento estaba conectado al Sistema Sudeste. Por la misma razón, aquí detalladas, las líneas de transmisión que interconectaban al sistema eléctrico del Estado de Mato Grosso con los subsistemas Sur y Sudeste fueron también desconectadas por actuación de las protecciones lo que llevó al suministro de energía al colapso.

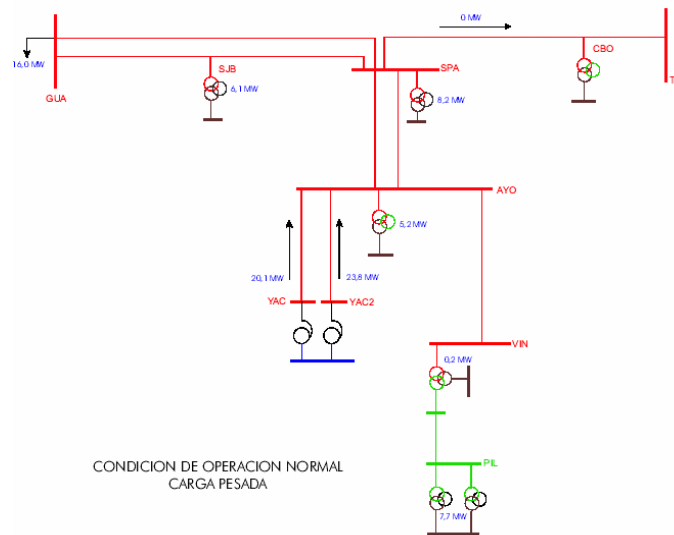
Figura 4 Descripción Operativa - Sistema Sur del Sistema Eléctrico Interconectado Paraguayo con la CHY

La CHY alimenta al sistema sur y parte del sistema metropolitano del SINP a través de dos LT's energizadas en 220 kV denominadas Línea Paraguay N° 01 (LP1), y Línea Paraguay N° 02 (LP2) mostradas en la figura 4:

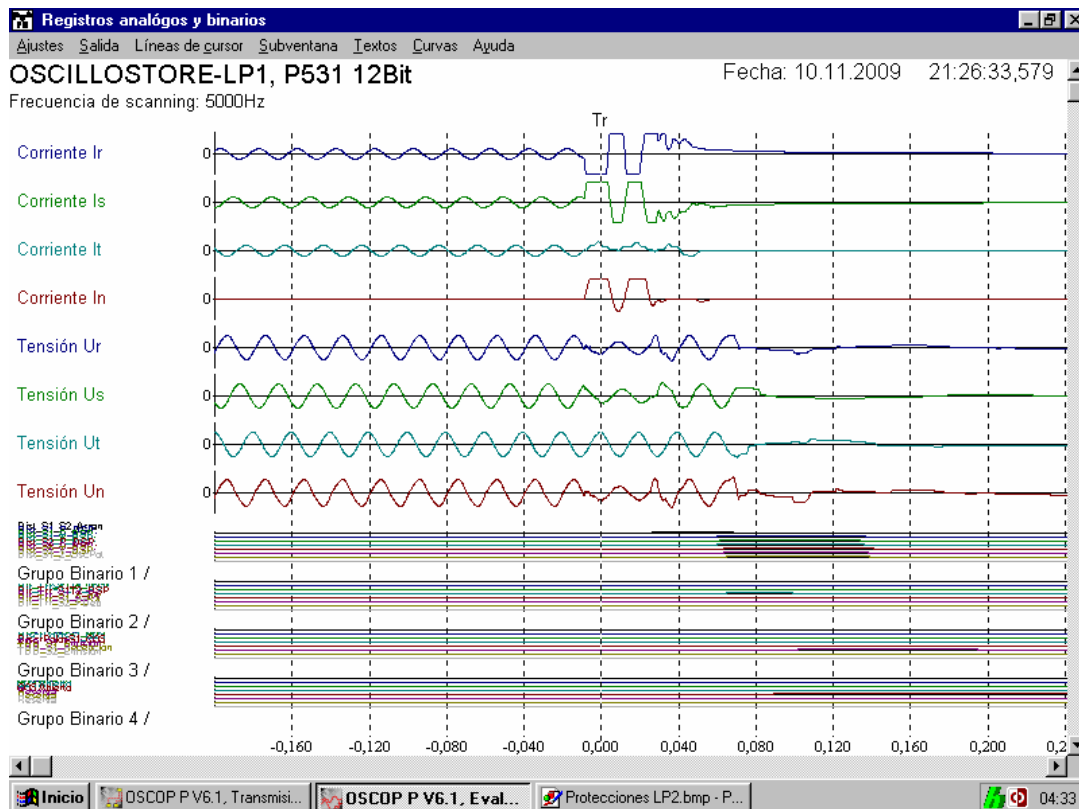
Figura 5 Oscilografía de la LP1

En las oscilografías presentadas muestran la falla bifásica a tierra con las actuaciones de las protecciones de línea en la LP1 primeramente que al abrir pasa a tomar toda la carga de la primera ocasionando la apertura de la LP2 por sobrecarga.

Actualmente, se han adquirido e instalado equipos de protecciones numéricas para las posiciones de líneas que además de la función principal también cuentan con la función de monitoreo de las tres fases y en caso de apertura de algunas de ellas dará una alarma y luego de una temporización enviará un disparo desconectando los interruptores de línea mostrando como señalización CONDUCTOR ROTO que por seguro ayudarán a reducir los tiempos de reposición de la Interconexión.
