XIII SEMINARIO DEL SECTOR ELÉCTRICO PARAGUAYO - CIGRÉ
06 y 07 de Setiembre de 2018

Sobretensiones Temporarias de origen Resonante tras la Energización de Transformadores de Potencia durante una Recomposición del Sistema – Un Estudio de Caso

Gustavo Adolfo Aguayo Rojas, Tito Ocáriz Krauer

Administración Nacional de Electricidad

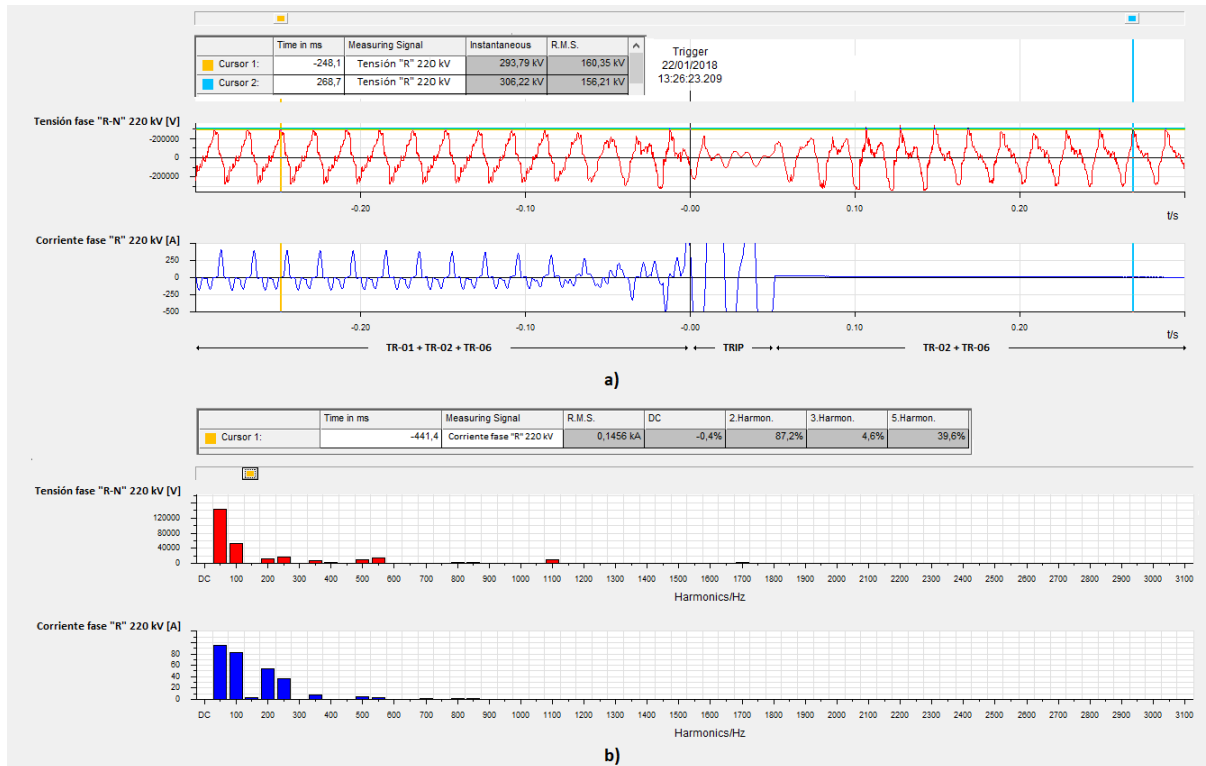
Figura 4: Tensiones y corrientes fase “R” 220 kV: a) Oscilografía; b) Espectro armónico

En la Figura 4 se incluye un registro parcial de la oscilografía captada el 22/01/18 correspondiente al TR-01, que disparó de forma instantánea tras la avería de los descargadores de 23 kV. Por razones de espacio, en la Fig. 4a solo se incluyen las formas de ondas de las tensiones y corrientes de la fase “R” del lado 220 kV del TR-01, antes (pré-falla de 300 ms) y tras la liberación de la falla (pós-falla de 300 ms). En la Fig. 4b se grafica el espectro armónico de las mismas señales de tensión y corriente 220 kV.

Como se observa en la Fig. 4a, durante el período de pré-falla, con los tres transformadores tan solo energizados desde el lado de alta, antes de que cualquier transformador tomara carga, ya se registraba una sobretensión sostenida en LAM, con valores picos superiores a los 293 kV (fase-neutro) en el lado 220 kV y también existía una corriente (de excitación) en el lado de alta, del orden de los 415 A pico (145 A RMS aproximadamente). Todas estas tensiones y corrientes poseían una fuerte distorsión armónica -como se constata en la Fig. 4b-, compuesta de armónicos de bajo orden principalmente (con exclusión de la 3era. y las triplas, que se hallaban circulando en los deltas de los transformadores). En otras palabras, a pesar de que los devanados de 66 y 23 kV se hallaban abiertos, se observaba una corriente de régimen permanente elevada en el primario, la cual posiblemente era producto de la resonancia paralela entre los elementos saturables (lo núcleos) de los transformadores y la impedancia natural del sistema, acarreado las sobretensiones temporarias presentes en toda la instalación.

Una cuestión muy interesante que se descarta totalmente a partir de la oscilografía es la hipótesis de que el fenómeno se haya originado a causa de alguna eventual ferresonancia originada en los circuitos de 23 kV de los bancos de transformadores, ya que como se visualiza en el período de pós-falla de la Fig. 4a, una vez que el TR-01 ya quedó desconectado del sistema (luego del Trip), el mismo fenómeno se reactivó nuevamente (solo cambió levemente la “inclinación” de las formas de ondas) con la sola presencia de los TR-06 y TR-02, siendo que éste último (similar al TR-01) poseía su circuito de 23 kV totalmente desacoplado, estando su seccionador 89-39 de 23 kV abierto. Sin embargo, el circuito conformado por los reactores limitadores serie y los cables subterráneos de 23 kV (de alta capacitancia) sí pudo haber tenido cierta incidencia quizás para magnificar aún más la sobretensión registrada en el devanado de 23 kV del TR-01 (cuyo seccionador 89-29 sí se encontraba cerrado), presumiblemente a causa del aumento de tensión decurrente del efecto capacitivo.

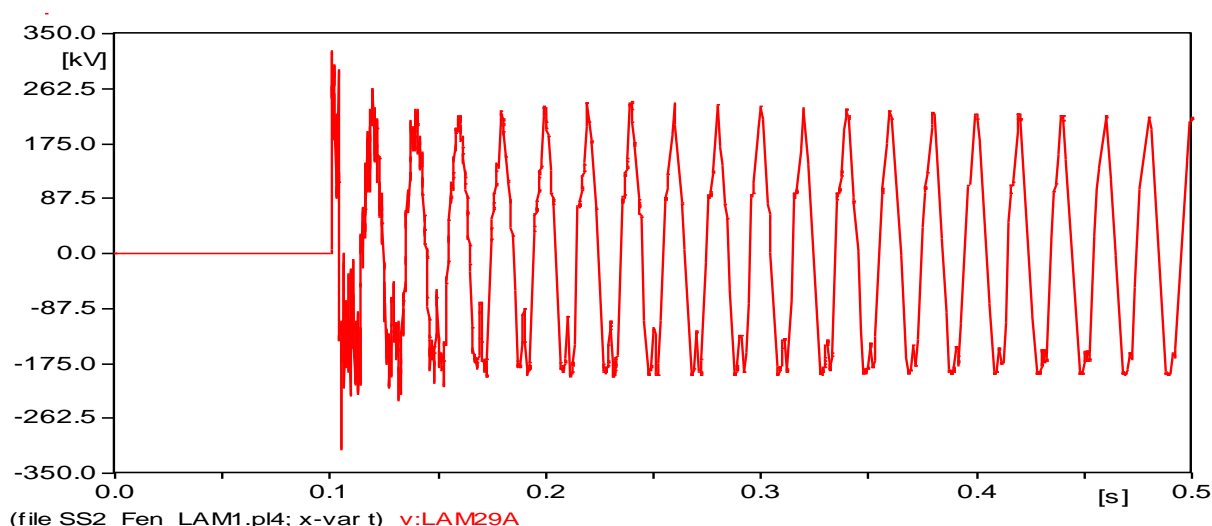
Figura 5: Tensión fase “R” 220 kV tras energización de transformadores en vacío en la SE-LAM

La Fig. 5 muestra una simulación en ATP de una energización de los 3 transformadores de potencia en Lambaré, sin carga alguna. Se observan sobretensiones sostenidas (y distorsionadas) superiores a los 1.28 PU, las que si bien no alcanzan valores de pico tan elevados como los detectados en campo, poseen magnitudes RMS del mismo orden que las registradas por la oscilografía. (Observación: posiblemente sea necesario refinar un poco más los modelos de los elementos saturables (núcleos) de los transformadores para obtener niveles de distorsión -y valores de pico- totalmente similares a los registrados en campo).

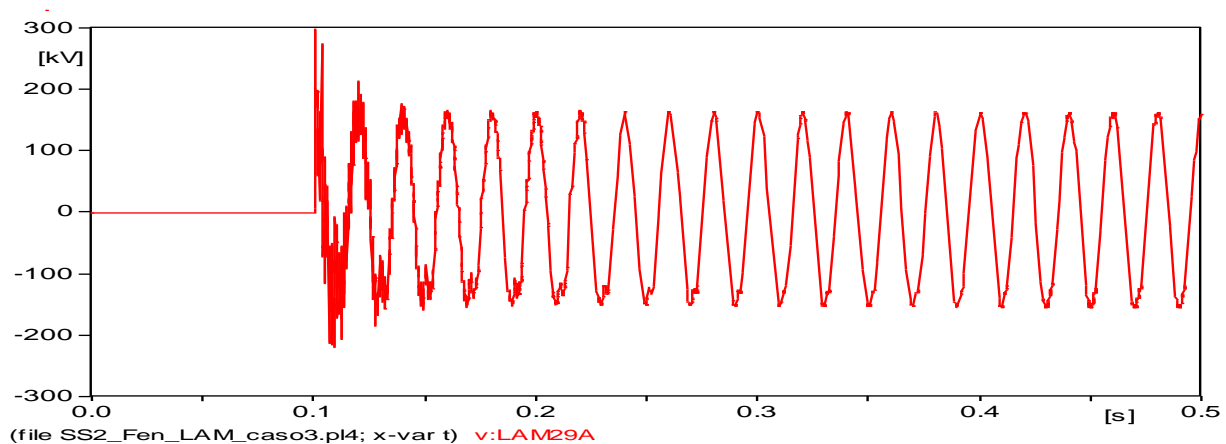
Figura 6: Tensión fase “R” 220 kV tras toma de carga del TR-06 en la SE-LAM

La Fig. 6 grafica la tensión de la fase “R” lado 220 kV durante la toma de carga del TR-06, luego de haber estado operando los TR-02 y TR-06 en las condiciones del caso 1 (en vacío con sobretensión de 1.28 PU). Se observa la rápida normalización de las formas de ondas así como una significativa disminución de las magnitudes de tensión en la barra de 220 kV de la SE-LAM, cayendo el voltaje a 0.9 PU. (Observación: La simulación mostrada en la Fig. 6 muestra un abrupta toma de carga de 80 MVA -la potencia nominal- del TR-06, lo cual en la práctica evidentemente no fue así, sino que se fue dando de forma paulatina a medida que se fueron cerrando los alimentadores de 23 kV. Tampoco la gradual acción normalizadora del regulador de tensión del TR-06 se halla contemplada en este caso).
