**VII/CE-C4-05**

**Desempeño de los relés de distancia de las líneas de transmisión  
LI 220 kV MD-CYO y LI 220 kV MD-IRY-CYO como protección de retaguardia**

**ITAIPU Binacional**

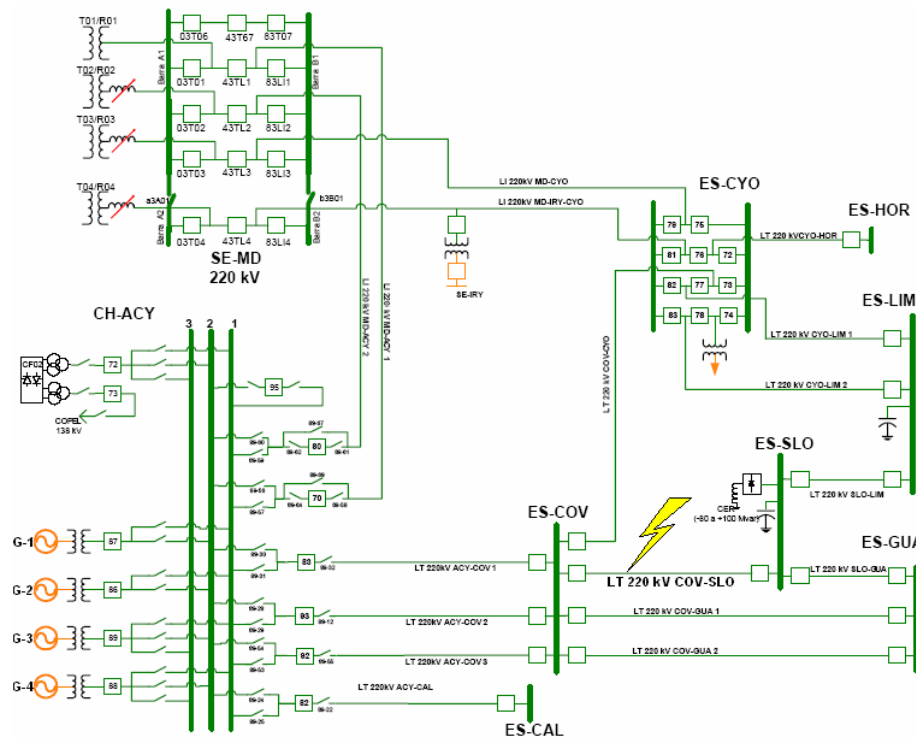
**Figura 1 – Diagrama unifilar del sistema interconectado ITAIPU-ANDE 50 Hz**

Esta perturbación tuvo su origen en una falla interna a la LT 220 kV COV-SLO del sistema ANDE (figura 1), cuyas protecciones de distancia no actuaron debidamente como esperado, en función a la característica de la falla que resultó ser de alta impedancia. Las protecciones de distancia tienen deficiencias para detectar fallas de estas características y además el sistema de protección de dicha línea no dispone de la función 67N (relé direccional de tierra), protección específica indicada para detectar este tipo de fallas.

Conforme a informaciones sobre el evento, no se registró apertura del interruptor 52-71 de la LT 220 kV COV-SLO en el terminal de la SE-COV 220 kV (figura 1), a pesar de que por los registros del SCADA (del sistema ANDE), se verifica la actuación de la protección en dicho terminal. En el terminal de la SE-SLO 220 kV, se accionaron las protecciones en forma temporizada, abriendo el interruptor asociado a dicho terminal, sin embargo la falla no fue eliminada, pues continuó siendo alimentada a través del terminal de Coronel Oviedo, debido a la no apertura del interruptor 52-71 en dicho terminal.

Las líneas de 220 kV adyacentes al local de la falla, tuvieron sus interruptores abiertos por actuación de sus protecciones de distancia que se produjeron como respaldo (protección de retaguardia), ante la no apertura del interruptor 52-71 de la LT 220 kV COV-SLO en la SE-COV 220 kV.

La protección de distancia primaria (REL 521) fue accionada por disparo de la Zona 4, que actuó como protección de retaguardia a la falla ocurrida en una zona externa a ambas líneas entre la MD y CYO (L3 y L4), específicamente en el trecho de la LT 220 kV COV-SLO, conforme puede verificarse en la figura 1.

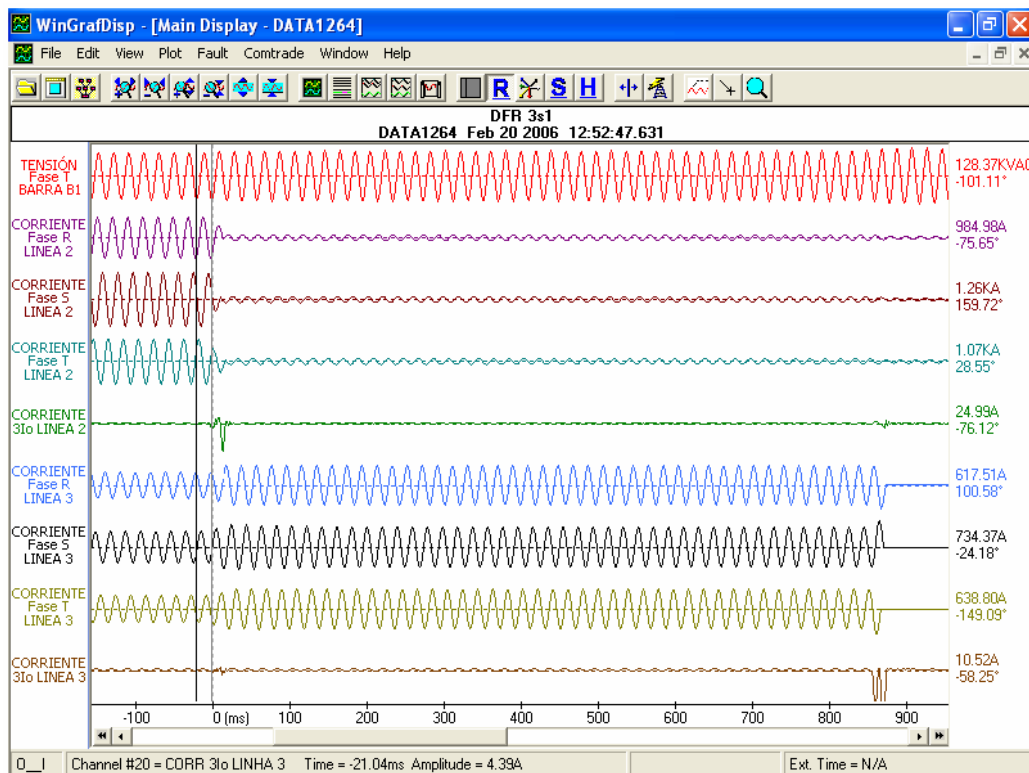
**Figura 2 – Registros oscilográficos de corriente y tensión en la L2 y L3 (DFR-3S1)**

Las protecciones de retaguardia de la LT 220 kV CYO-COV, tampoco fueron activadas (figura 2), manteniéndose la falla de alta impedancia, que continuó siendo alimentada a través de las líneas de interconexión LI 220 kV MD-CYO (L3) y LI 220 kV MD-IRY-CYO (L4), lo cual puede observarse claramente en los registros oscilográficos del DFR-3S1 mostrados en la fig. 2.

Ante tales irregularidades, posteriormente se produjo la desconexión de las LI 220 kV MD-CYO (L3) y LI 220 kV MD-IRY-CYO (L4), por actuación correcta de sus protecciones temporizadas de retaguardia (Zona 4), ajustadas en 800 mseg, conforme puede también verificarse en la figura 2 y en la tabla 1 que presenta la secuencia resumida de eventos.

En la figura 2 también se observa la evolución de los valores oscilográficos de corriente y tensión del registrador DFR-3S1, cuyos valores están insertados en la tabla 2. En las mismas se observa una significativa reducción de los valores de corriente en la LI 220 kV MD-ACY 2 en el instante del

inicio de la falla, así como un aumento sensible de las corrientes en la LI 220 kV MD-CYO (L3), lo cual indica que ocurrieron desconexiones de carga importantes alimentadas por las líneas de transmisión LT 220 kV ACY-COV 1, 2 y 3 (ver tabla 2 y figuras 1 y 2).

El valor de la tensión en la barra B1 de la SE-MD 220 kV (222 kV), aumenta ligeramente 4% (232 kV), inmediatamente después de la pérdida de cargas alimentadas por la LI 220 kV MD-ACY 2. Posteriormente luego de la desconexión de las LI 220 kV MD-CYO (L3) y LI 220 kV MD-IRY-CYO (L4) en la MD, experimenta otro pequeño aumento de 9% (242 kV) con respecto al valor inicial, conforme se observa en la tabla 2 y figuras 2 y 3.

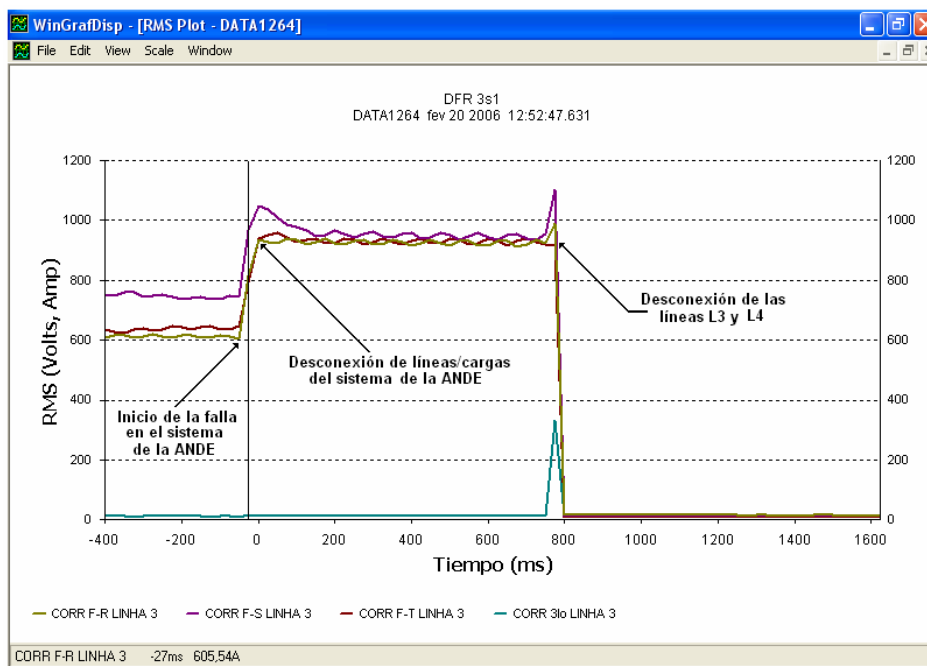
**Figura 3 – Registros oscilográficos de corriente en la L3 (DFR-3S1)**

En el gráfico de la figura 3 se verifica que el tiempo de actuación de las protecciones de distancia primaria REL521 de las LI 220 kV MD-CYO (L3) y LI 220 kV MD-IRY-CYO (L4), conforme puede observarse también en la Tabla 1, ocurrió aproximadamente 802 mseg después del inicio de la falla, lo cual corresponde exactamente al tiempo de ajuste para actuación de la zona 4 (800 mseg).

En la figura 3 también se observa claramente el aumento significativo de la corriente en la LI 220 kV MD-CYO (L3), inmediatamente después del inicio de la perturbación y posteriormente su reducción a cero en el momento de la desconexión de la misma por acción de su protección de retaguardia temporizada (800 mseg), Zona 4, del relé de protección primaria (REL 521).

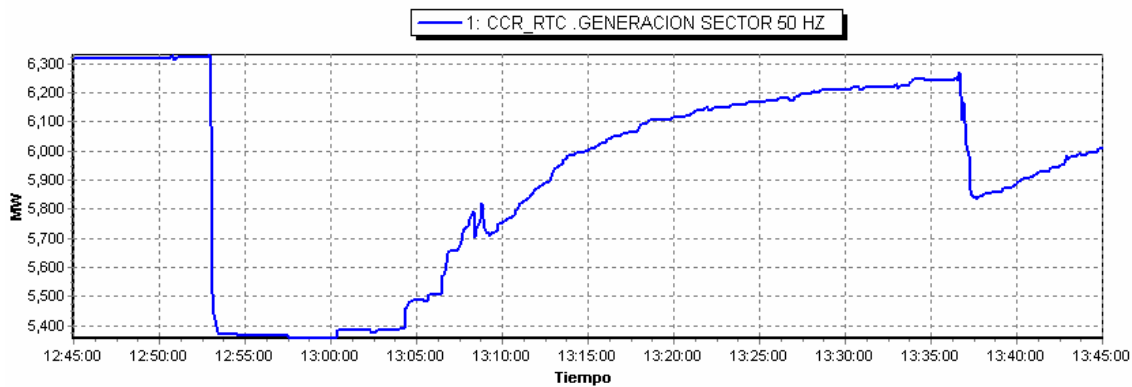
**Figura 4 – Generación del Sector de 50 Hz (MW)**

La desconexión de las LI 220 kV MD-CYO (L3) y LI 220 kV MD-IRY-CYO (L4), ocasionó una reducción significativa de la generación en el sistema de 50 Hz (950 MW), conforme se observa en la figura 4. El valor de la generación en el sistema de 50 Hz, se encontraba antes de la perturbación en 6.323 MW y luego de la misma se redujo a un valor de 5.373 MW, iniciándose la retomada de carga, luego de aproximadamente 11 minutos de la perturbación.

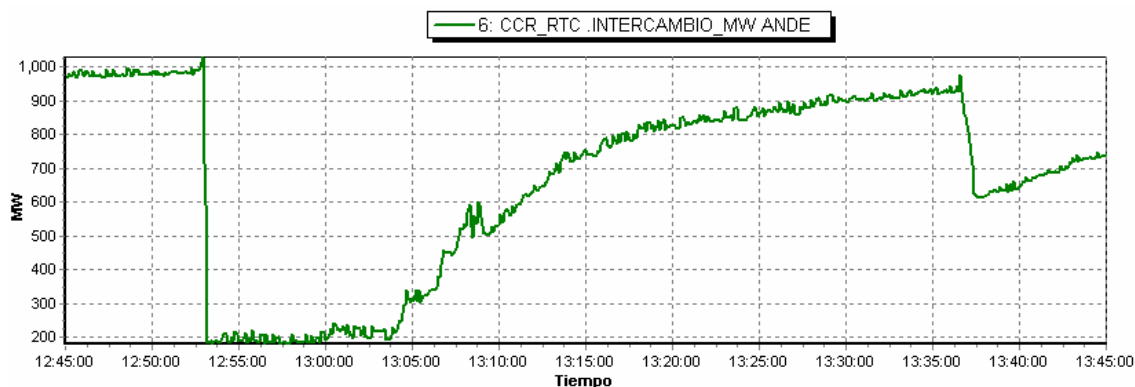
**Figura 5 – Suministro de ITAIPU al sistema de la ANDE (MW)**

El intercambio con la ANDE que se encontraba en 1.112 MW antes de la perturbación, tuvo una considerable reducción de 950 MW, manteniéndose las cargas correspondientes al intercambio con los sistemas Sur y Este, en 162 MW. Esta variación, puede observarse en las figuras 5, 6 y 7.

A las 13 h 00 min fue cerrado el interruptor 83LI3 y 43TL3, normalizando la LI 220 kV MD-CYO (L3) y a las 13h 02min cerrado el interruptor 83LI4 y 43TL4, normalizando la LI 220 kV MD-IRY-CYO (L4), iniciándose el proceso de toma de carga del sistema ANDE, conforme se observa en la figura 4 y 5.
