Nº IV SESEP: CE.11.01e

RUPTURA DEL VÁSTAGO DEL CILINDRO HIDRAULICO DE LA COMPUERTA Nº 01 DEL VERTEDERO DE LA CENTRAL HIDROELECTRICA DE ITAIPU

Ing. RAUL A. GARCETE MANTILLA
ITAIPU BINACIONAL

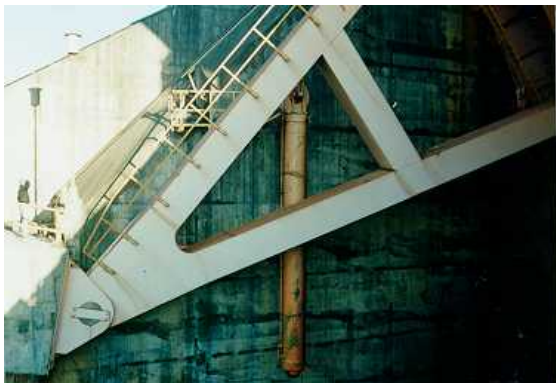
Durante la caída del Servomotor Derecho, debido a la ruptura del vástago, el cilindro colidió con el brazo de la Compuerta, permaneciendo suspendido por el muñón (**Ver Figura 1**).

La compuerta quedó abierta en la posición 16 m, sustentada solamente por el Servomotor Izquierdo, siendo impedida para operación después del cierre de la misma.

Fig. 1 - Situación de la Compuerta y Servomotor después del accidente

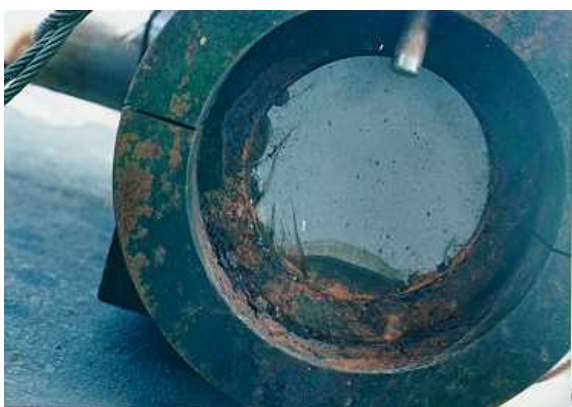
Fue verificada también, una fuerte corrosión a lo largo de la superficie de la sección rota del vástago, cercano al borde, como muestra la **Figura 2**.

Fig. 2 - Sección del Vástago Roto

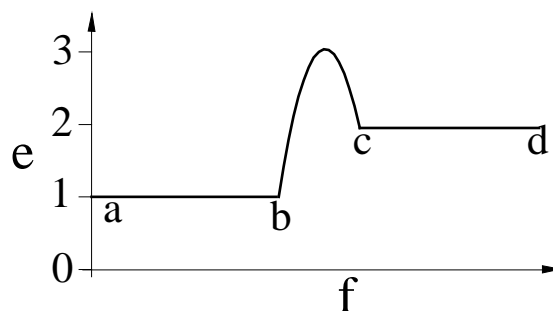
Fig. 3 - Esfuerzo de Transición de Maniobra del Servomotor Izquierdo

- (e) Esfuerzo de maniobra (f) Tiempo
(a – b) Antes de la ruptura
(b – c) Transitorio en consecuencia de la ruptura
(c – d) Después de la ruptura

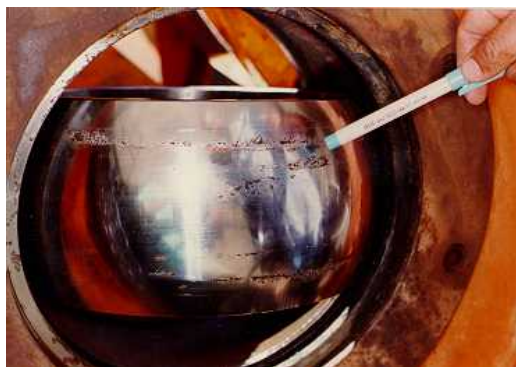
- . Fisuras en algunos vástagos con hasta 3 mm de profundidad, en la región de Ø190 mm, reveladas a través de líquido penetrante;
- . "Pittings" de corrosión en la región de Ø190 mm, reveladas a través de examen visual y/o ensayo de líquido penetrante;
- . Acabado superficial con rugosidad por encima de lo recomendable para las condiciones de trabajo.

Fig. 4 - Estado de Conservación de la Rótula

- . ensayo con líquido penetrante;
- . eliminación de las fisuras y "pittings" de corrosión;
- . pulido para mejoría de la rugosidad superficial;
- . protección de la región contra el ataque corrosivo.

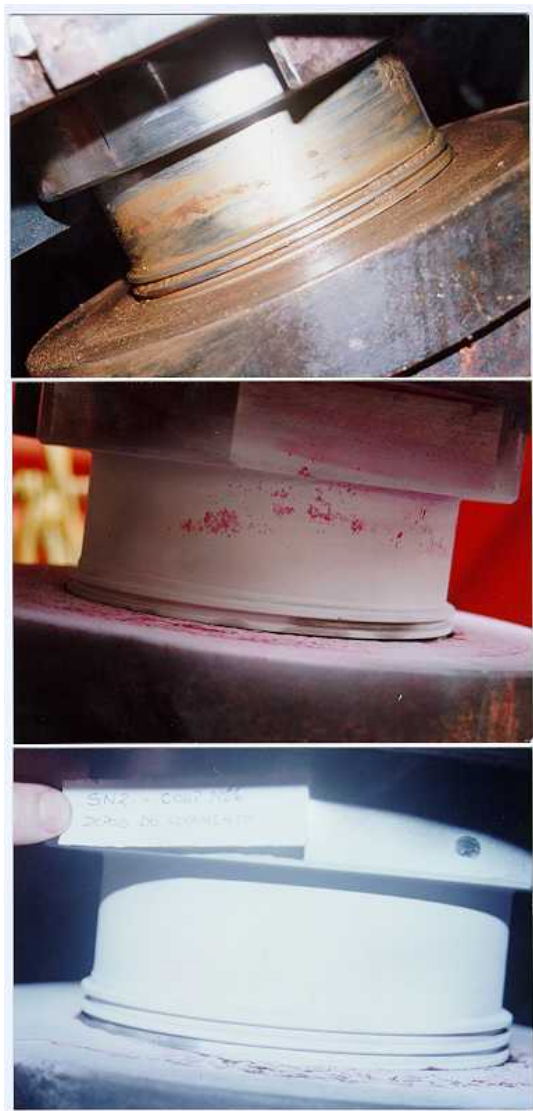
Fig. 5 - Inspección en las Extremidades Inferiores de los Vástagos

- a) Condición antes de la inspección
- b) Inspección con líquido penetrante
- c) Inspección con líquido penetrante después del pulido

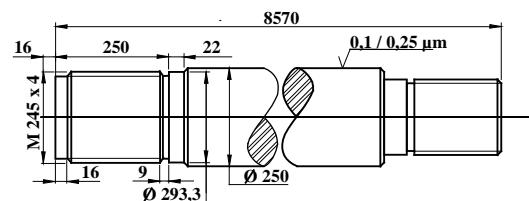
Fig. 6 - Detalle del Vástago nuevo que sustituye al vástago roto.

1º) Aprobación de un vástago con detalle constructivo diferente del proyecto original, constituido de una sección mayor y sin detalles concentradores de tensión. (Figura 6.)

2º) Aprobación del revestimiento cerámico para el vástago, a fin de obtenerse mayor vida con menor costo de mantenimiento.

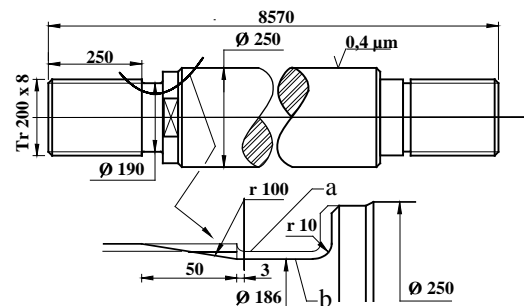
Fig. 7 - Modificación del Perfil Original de los Vástagos Existentes a)- Perfil Original b)- Perfil Modificado

1º) Aprobación de nueva forma geométrica de la región crítica, de acuerdo a la Figura 7, propuesta por la UFSC. Esto permitió una reducción de las tensiones actuantes, en la región de concentraciones de tensiones de 901,8 MPa para 547,5 MPa (Ver Tabla 4) , resultando en un factor de seguridad de 1,68, reaprovechándose así los vástagos con significativa reducción del costo (US\$ 900.000.00).

2º) Eliminación de la corrosión intercrystalina existente en los demás 27 vástagos, a través del mecanizado de 4 mm en el diámetro de 190 mm, con un acabado superficial de Ra = 1,6 µm.
