Nº IV SESEP: CE 11.02 e

Modificaciones de los cojinetes intermediarios del distribuidor móvil de las turbinas de la central hidroeléctrica de Itaipú

ING. CARLOS COLOMBO CUEVAS
ITAIPU BINACIONAL

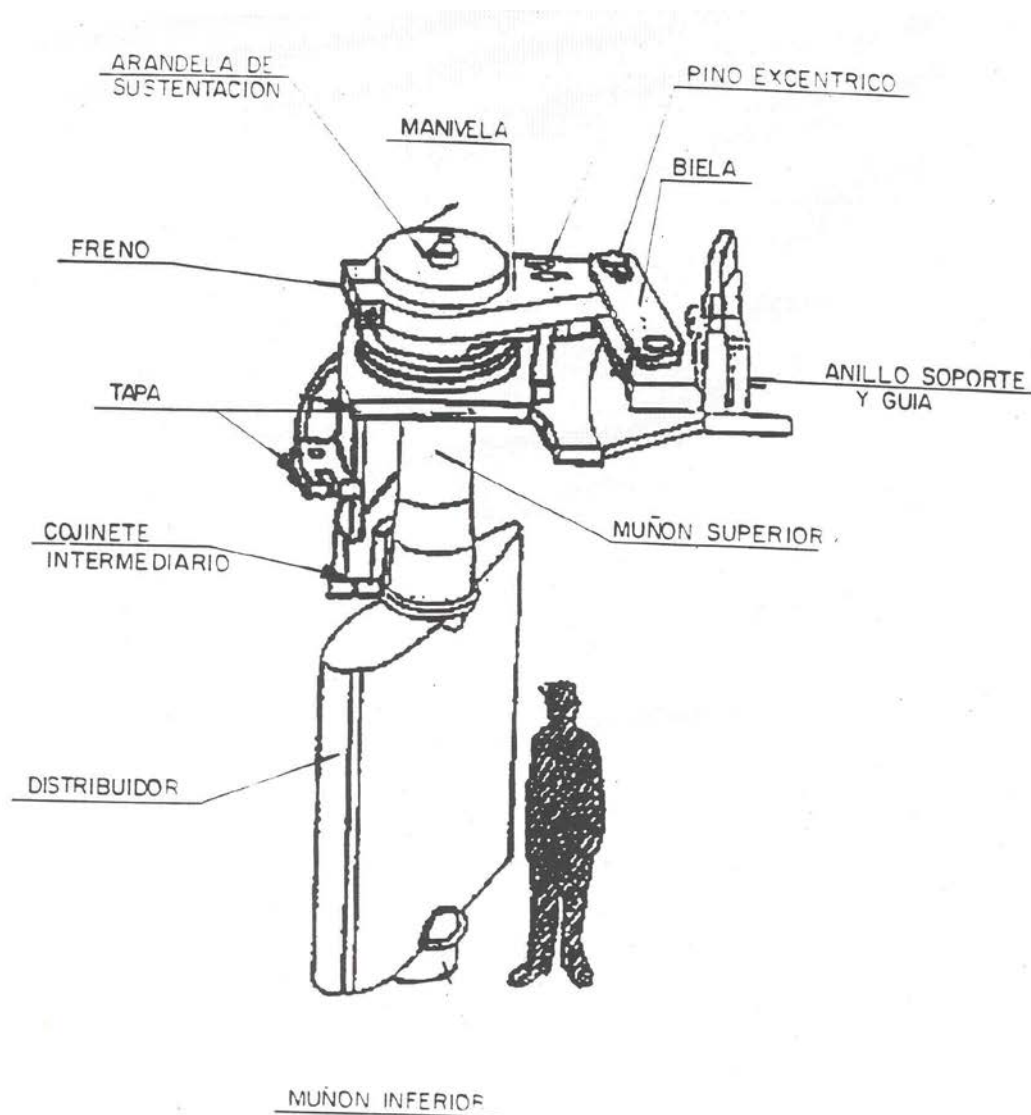
Paleta del Distribuidor Móvil y Mecanismo de Operación

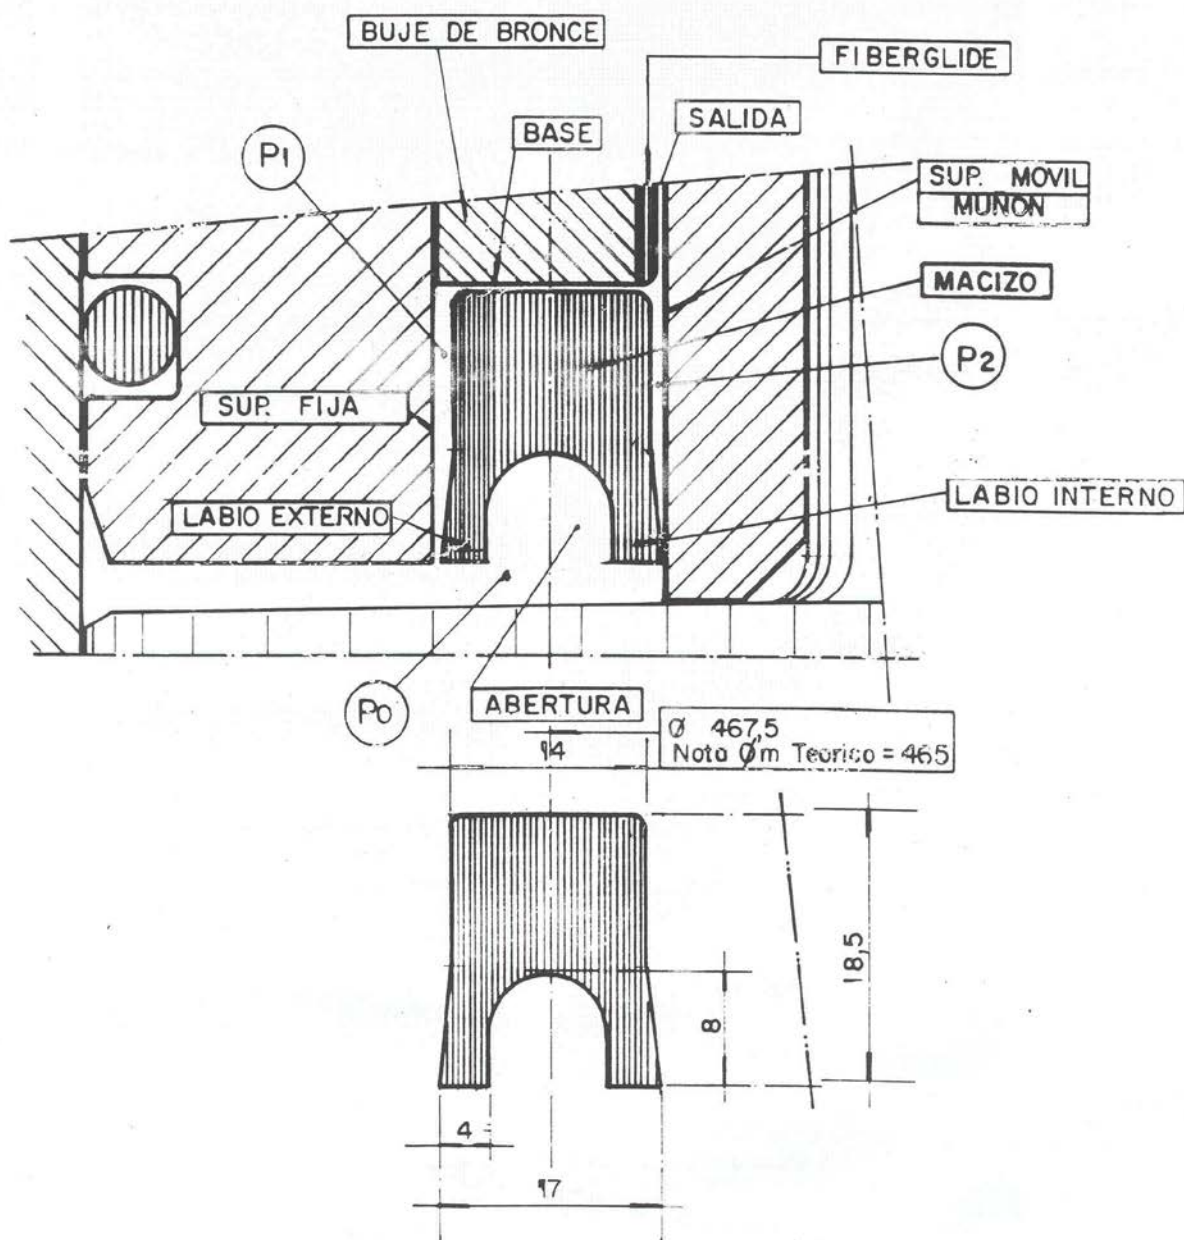
a - cara interna del macizo del reten con fuertes señales de atrito, quedando evidente su compresión contra la superficie del eje de la paleta móvil.

b - labios internos sin señales característicos de que trabajó a la compresión, o por lo menos con poca participación.

c - la cara externa del macizo del reten y su labio externo, sin el menor indicador de haber apoyado en las paredes de su alojamiento.

d - la base del reten con señales de atrito y pasaje de agua

e - la abertura inicial del reten = 17mm, se encontraba con 14 a 15 mm y totalmente deformados.

f - La ruptura de los retenes fue por esfuerzo de tracción y trabajó por un tiempo no determinado después de romper.

g - En la superficie de la base se observó que la deformación ocurrida en la geometría del perfil resultó en un apoyo irregular y como consecuencia pasaje de agua con señales de cavitación en el local de fuga.

h - El \varnothing medio medido = 467,5, cuando debería ser 465 mm.

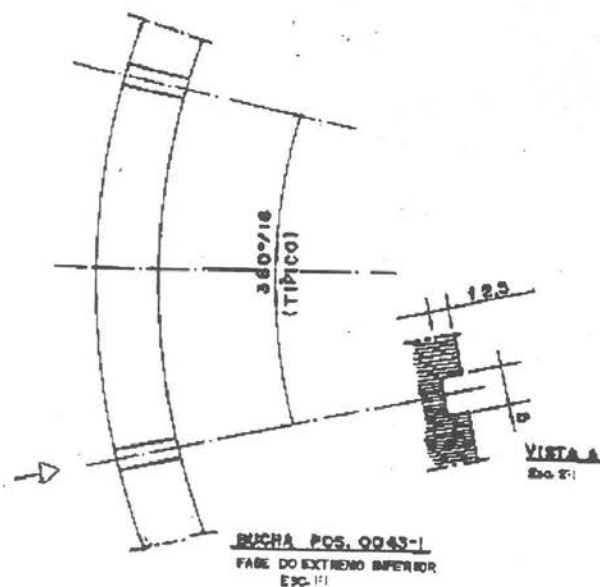
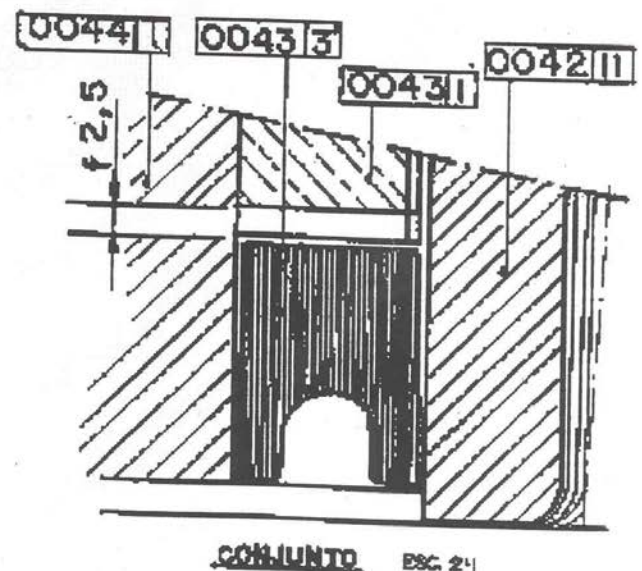
Esta solución fué implementada en varios cojinetes de practicamente todas las unidades generadoras, pero el defecto volvió a reincidir en un plazo considerado pequeño.

Solucion: Usinar 16 canales de 5 mm (ancho) x 2,5 mm (profundidad) de tal forma que equalice las presiones $P_1 = P_2 = 0$ y evite la compresión del macizo del reten contra la superficie movil

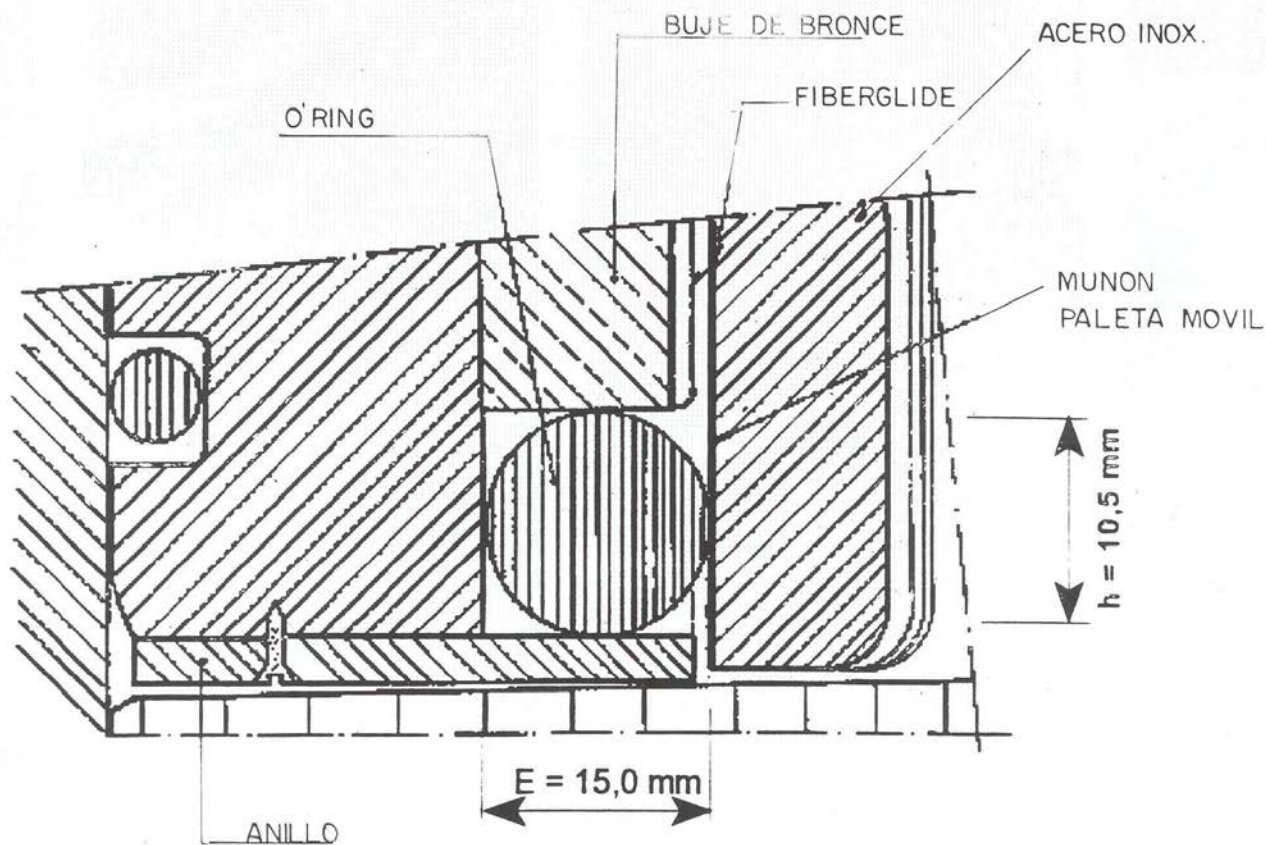
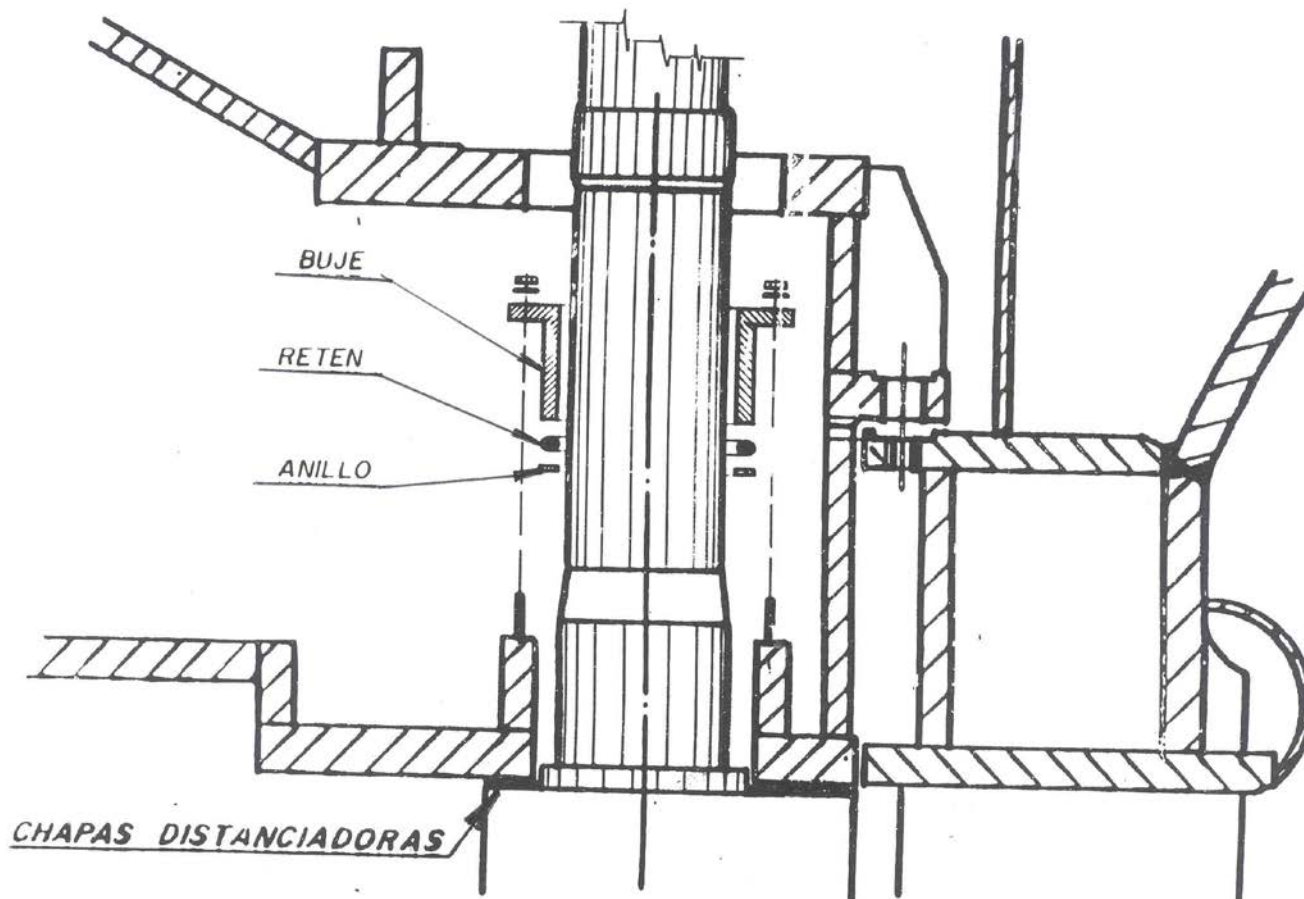
Después de 12 meses fué desmontado una paleta para inspeccionar y todas las piezas estaban en perfectas condiciones.

Después de varios estudios se adoptó por utilizar como retén un O'ring de goma nitrílica vulcanizada, de 50 shore y diametro 15.

Para introducción del O'ring es necesario mecanizar el cojinete intermedio y fabricar un anillo para comprimir el mismo.
