## Sistema de Excitación Estática de Unidades Generadoras: Corriente Negativa, Sobrecorriente entre Puentes Convertidores, Alternativas de Solución

Raimundo López Ferreira  
Itaipu Binacional

### RESUMEN

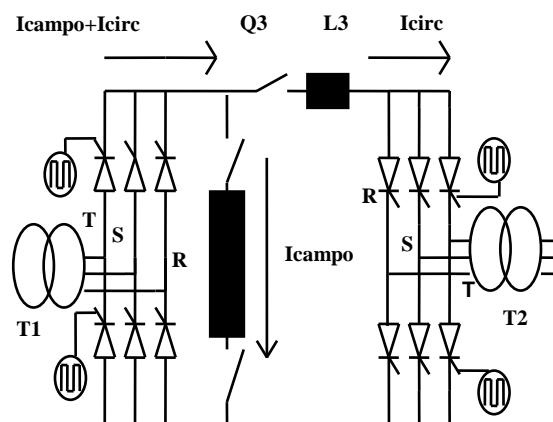
**Fig. 02:** puente convertora en la operación Free-run

➤ Modificación del proyecto como puede ser observada en la Fig.02. Esta modificación parte de la siguiente premisa:

**I.** Ambos puentes (positivo y negativo) deberán conducir durante el disturbio, Deformación de la forma de onda.

**II.** Con el fin de limitar la corriente de circulación ( $I_{circ.}$ ) Las salidas de tensiones sobre los puentes deberán permanecer  $\cong 0V$ .

Esta solución llamado **Free-run**, consiste en un bloqueo de los pulsos en las fases R y S de ambos puentes y disparo continuo en la fase T.

El problema de éste tipo de solución consiste, en que durante la operación del mismo la regulación de tensión permanece “paralizada” durante la perturbación externa, perjudicando de esta manera la estabilidad y las sobretensiones que alcanzan límites no admisibles.

El Free-run ∴ no es aceptable como solución fundamentalmente por dos razones:

La excitación no puede permanecer inhibida cuando hay cortos circuitos externos al generador ó disturbio, mismo que sea por 100 ms.

No es aceptable la reducción de la tensión de “ceiling” (tensión máxima) del campo después de la actuación del Free-run.
