## **DRONES PARA INSPEÇÃO NAS LINHAS DE TRANSMISSÃO DA ITAIPU BINACIONAL**

### **ITAIPU BINACIONAL**

XIV SEMINARIO DEL SECTOR ELECTRICO PARAGUAYO - CIGRE  
23 y 24 de Junio 2022

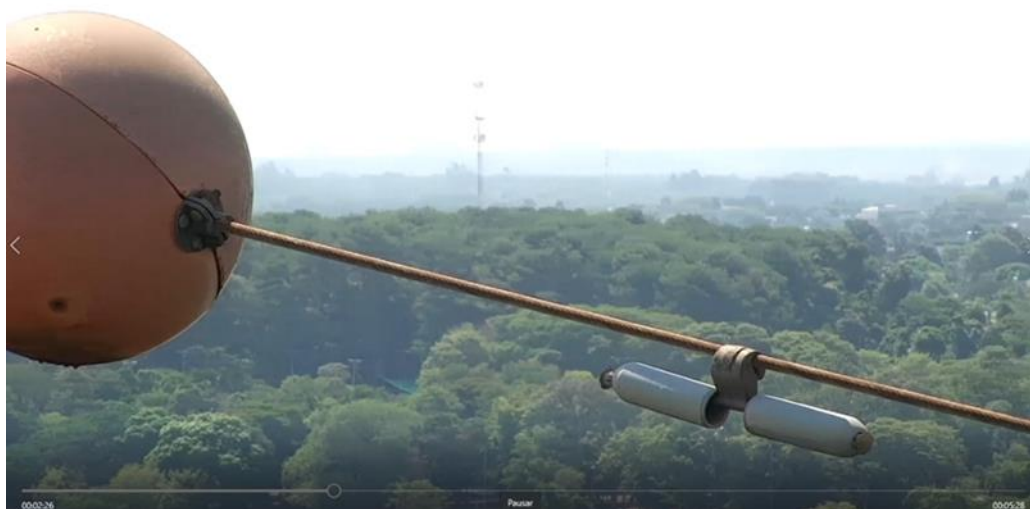
Com a utilização do DRONE, foram detectadas falhas incipientes nas conexões das esferas, conexões de interligações entre cabos para-raios, amortecedor quebrado, dentre outros, conforme vistos nas Figuras 6 a 8:

**Figura 6 – Calota do amortecedor Stockbridge desprendido do cabo mensageiro**

Por serem defeitos de difícil detecção pelos métodos tradicionais de inspeção, os mesmos se agravariam com o passar do tempo, ocasionando possivelmente a ruptura do cabo para-raios, e desligamento intempestivo da linha de transmissão. Com a detecção antecipada desses defeitos, a equipe de manutenção está tomando as medidas necessárias para correção de forma programada.

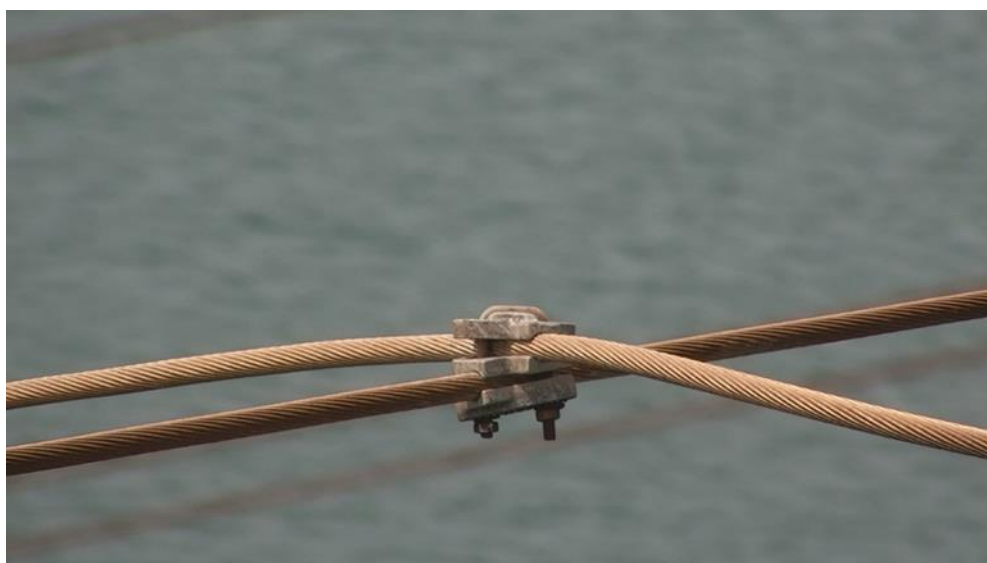
**Figura 7 – Parafusos de conectores com aperto desproporcional**

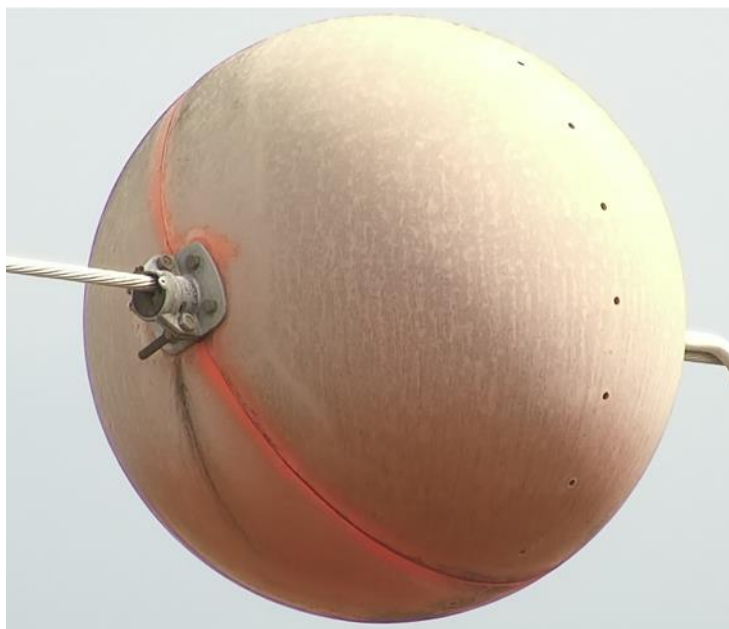
**Figura 8 – Degradación do coxim de aperto da esfera de sinalização**
