SOBRETENSÕES NAS BARRAS DE NEUTRO DURANTE MANOBRAS DE PARALELISMO DE PÓLOS NO SISTEMA CCAT DE FURNAS

Furnas
Brasil

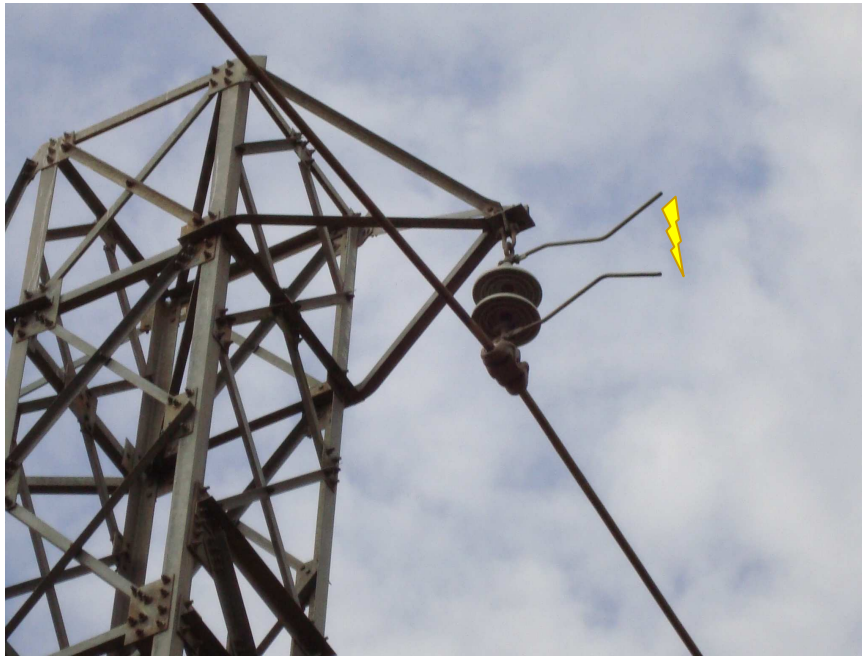
Ao ser analisada a causa desta ocorrência, com a ajuda de medições de tensão na barra de neutro e algumas análises digitais, concluiu-se que o fechamento do seccionador de 600 kV (ZF-8) para a execução da manobra de paralelismo do pólo 4 (desenergizado) na linha do pólo 2 (energizada com 600kV) causa o aparecimento de um impulso de tensão que se propaga através dos filtros CC alcançando a barra de neutro do bipolo e a linha do eletrodo. Como o polo 3 está operando na condição monopolar, o potencial da barra de neutro se encontra elevado a um valor proporcional à corrente que circula pela linha do eletrodo. Desse modo, em função do nível de tensão da barra de neutro, o impulso de tensão pode ou não provocar um arco de curta duração em um dos gap's da linha do eletrodo (LE), preferencialmente nas torres internas à subestação (Figura 2) com características metálicas e solidamente conectada à malha de terra. Dependendo das condições de formação do arco, parte da corrente monopolar que circula na LE pode começar a escoar por este novo caminho de conexão com a malha de terra da subestação. Como não existe nenhum dispositivo de proteção que interrompa a circulação desta corrente, se as condições para a qual o gap foi projetado não estiverem sendo atendidas, este arco pode não se extinguir e, conforme descrito acima, acabar provocando a destruição por sobreaquecimento dos componentes envolvidos no defeito.

Na manobra de desparalelismo a corrente que circulava na linha do outro bipolo, passa a circular pela linha do eletrodo. Na manobra de paralelismo ocorre o inverso, ou seja, a corrente que antes circulava pela linha do eletrodo passa a circular pela linha do outro bipolo. Esta diferença explica porque na segunda ocorrência o arco se extinguiu posteriormente, enquanto na primeira não. Os efeitos deste fenômeno, contudo, podem ser muito mais danosos do que o acontecido no passado, especialmente se houver a presença de pessoas nesta área.

Figura 2 – Foto de um dos centelhadores internos à subestação inversora

- Especificar, elétrica e mecanicamente, um resistor para ser instalado na torre, em série com o condutor que faz o aterramento do centelhador.
- Eliminar os centelhadores das torres internas à subestação uma vez que esta área já se encontra protegida pela blindagem da subestação. Surtos atmosféricos incidentes na linha de eletrodo na parte externa à subestação encontrarão os centelhadores com aterramento adequado.

A segunda opção foi considerada técnica e praticamente mais razoável e, então, implementada.

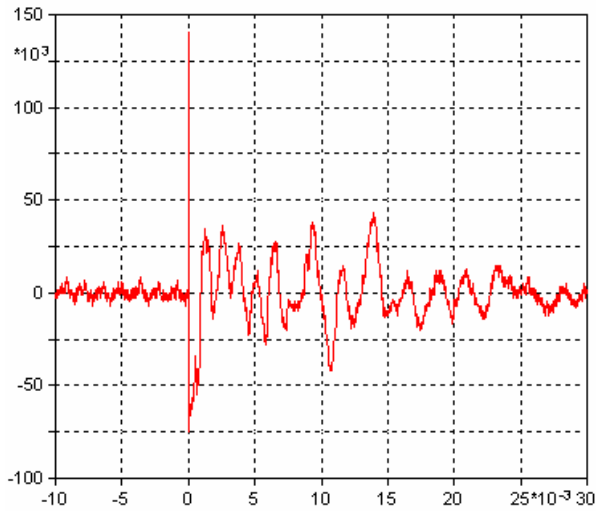
No teste 1, com a corrente monopolar maior, o paralelismo do pólo 3 no pólo 1 indicou a presença de uma sobretensão com frequência muito rápida no ponto V1, mostrado na Figura 4. Nos testes seguintes, onde a corrente monopolar era mínima (290 A), as tensões se mantiveram abaixo do nível admitido como possível para o disparo do gap e apresentaram a mesma resposta geral, não havendo a presença de corrente nos pararraios e no capacitor de surto. A Figura 5 mostra a tensão no ponto V1 para os testes de 3 a 6.

Desse modo, concluiu-se que a principal diferença com relação ao teste 1 está no **valor da corrente monopolar, responsável pela elevação do potencial da barra de neutro e pelas condições de centelhamento do gap**. Isso foi confirmado posteriormente.

Figura 4 – Tensão no ponto V1 para o teste 1

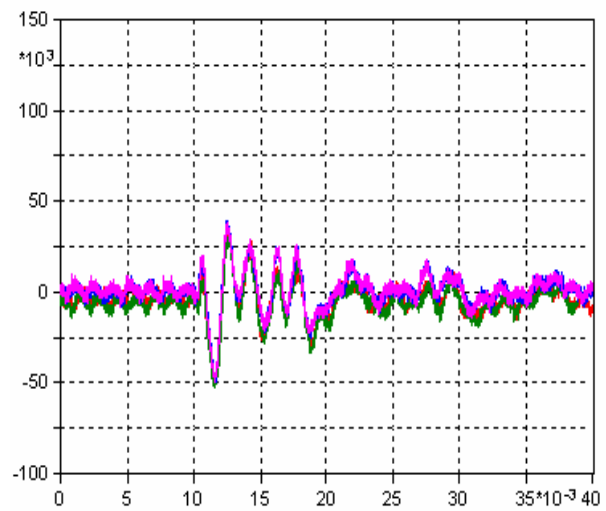
Figura 5 – Tensão no ponto V1 para os testes 3 a 6

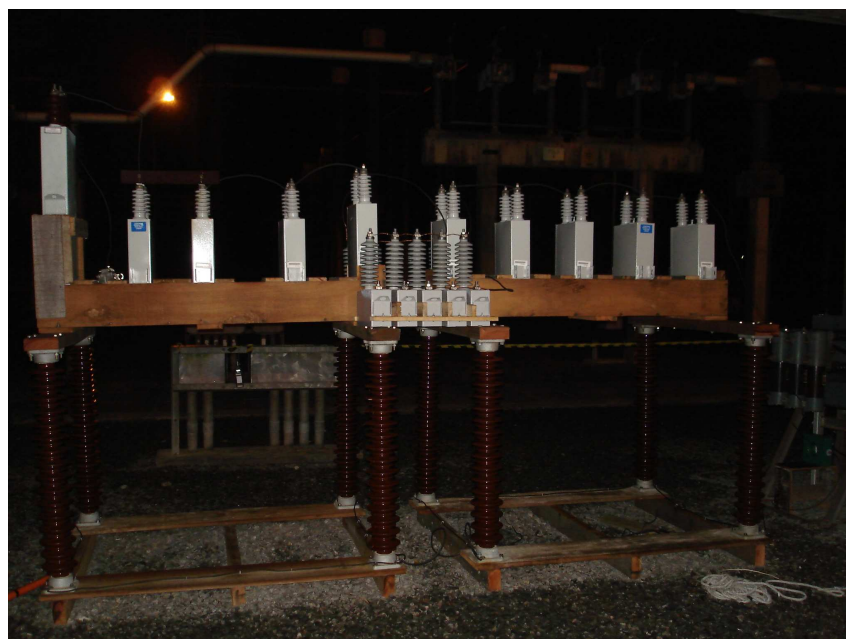
Partindo dos resultados obtidos nos últimos testes, optou-se por realizar novos testes com corrente monopolar maior, avaliando-se a influência de um capacitor adicional no barramento de neutro de modo a evitar a presença de picos de tensão capazes de acionar o centelhador. Para isso os testes foram feitos apenas paralelando o polo 3 no polo 1 e considerando a presença de todos os filtros CC. Os seguintes valores de capacitância foram adicionadas ao valor original do capacitor de surto (50 nF): 3,0 μF , 0,831 μF e 0,261 μF . A Figura 6 mostra as unidades capacitivas utilizadas para compor as três alternativas.

Figura 6 – Unidades capacitivas conectadas ao barramento de neutro

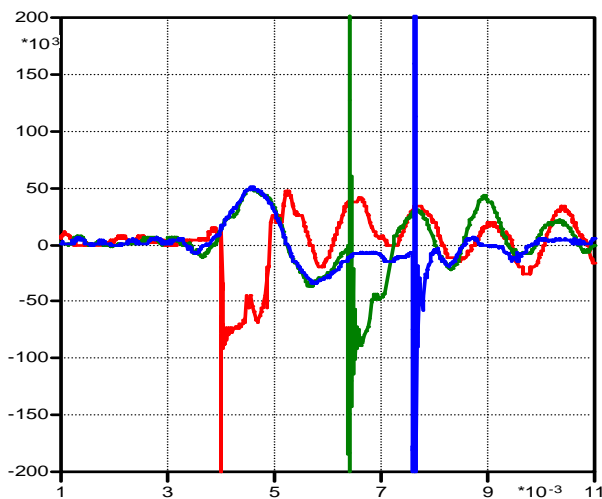
Os mesmos pontos de medição dos testes anteriores foram considerados para estes testes, exceto a medição de corrente no capacitor de surto que foi transferida para o capacitor adicional. A Tabela 1 apresenta os resultados dos testes. A Figura 7 mostra a tensão no ponto V1 para os testes 1, 5 e 7, onde é possível observar a presença dos picos de alta frequência. A Figura 8 apresenta o resultado dos testes 2 a 4 com o capacitor de 3,0 μF onde os picos não ocorrem. Esses picos estão associados à ocorrência de centelhamento conforme ficou evidenciado na análise digital. A Figura 9 apresenta a simulação digital considerando a presença ou não de um centelhamento (modelado por um curto de 2,5 μs de duração) comparada com o resultado do teste 1.

Figura 7 – Tensão no ponto V1 - Testes 1, 5 e 7

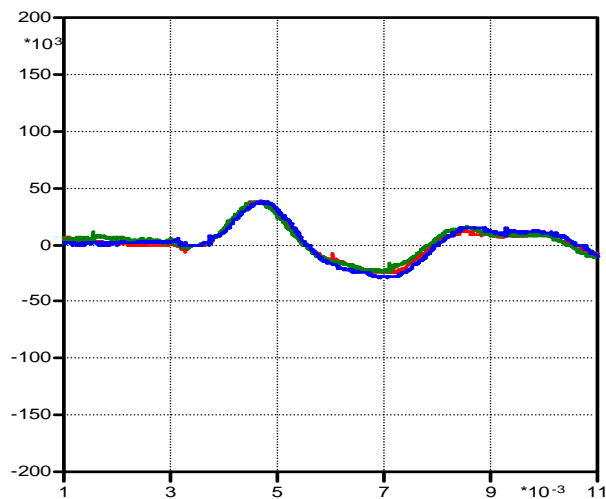
Figura 8 – Tensão no ponto V1 - Testes 2, 3 e 4

A conclusão inicial destes testes foi que o capacitor adicional de 3,0 μF conectado ao barramento de neutro poderia evitar a formação do arco no centelhador para esta manobra. Contudo, a análise da corrente de regime permanente no capacitor apresentou um conteúdo de 3º harmônico e o impacto deste novo componente no sistema precisaria ser analisado.

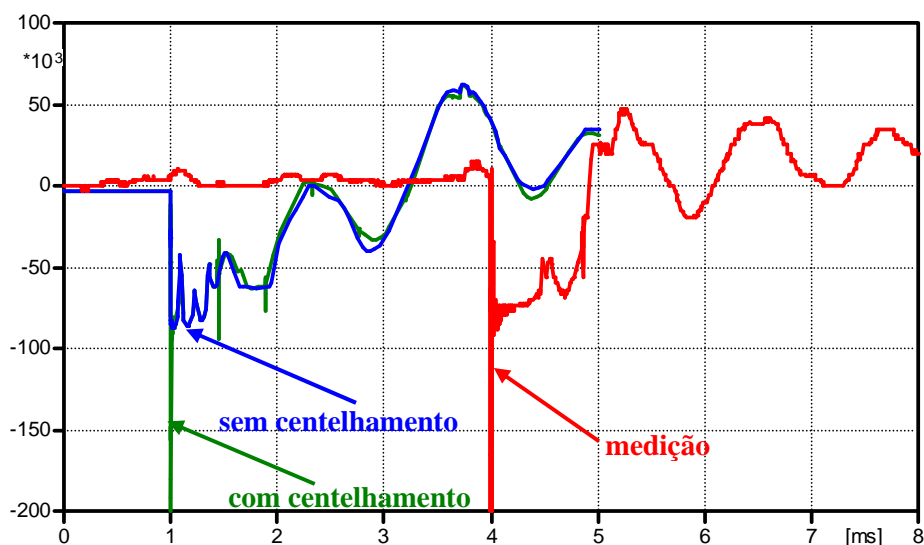
Figure 9 – Tensão no ponto V1 para o teste 1 e simulação com e sem centelhamento
