X SEMINARIO DEL SECTOR ELECTRICO PARAGUAYO - CIGRÉ
19, 20 y 21 de setiembre de 2012

EXPERIÊNCIA DA ITAIPU BINACIONAL COM MEDIDORES ULTRASSÔNICOS NAS UNIDADES GERADORAS – VAZÃO E NÍVEL

Itaipu Binacional

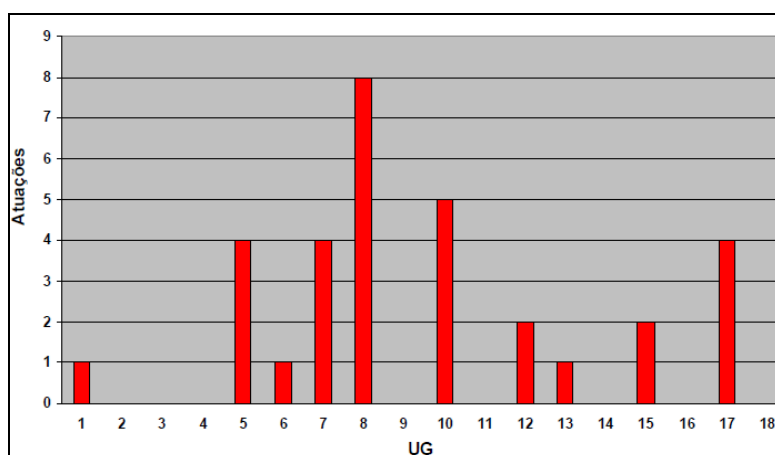
FIGURA 3 – Número de atuações por unidade geradora

As instalações tiveram início no final do ano de 2007, sendo a unidade 10 a primeira máquina a ser instalado o novo sistema, seguida pela unidade 07, as demais foram instaladas a partir de 2008. A primeira SSA emitida em função de atuações indevidas foi na máquina 17, alguns dias após sua instalação, seguida da máquina 10. A grande maioria das atuações se dava em função de perda do sinal de medição, gerando um alarme de fluxo baixo, rearmando alguns segundos depois. Ao longo do ano de 2008 foram emitidas pelo departamento de Operação de Usina um total de 32 SSA's, sendo que dessas, mais de 20 eram problemas de perda do sinal de medição. Na figura 3 podemos ver a quantidade de SSA's emitidas por unidade geradora, no ano de 2008. Podemos ver também que a unidade 8 foi a responsável pela maior parte das ocorrências.

No caso específico do fluxômetro 80PW, foi verificado que um lote defeituoso de sondas havia sido fabricada e fornecida. Todas as sondas desse fluxômetro foram retiradas e estão sendo gradativamente substituídas.

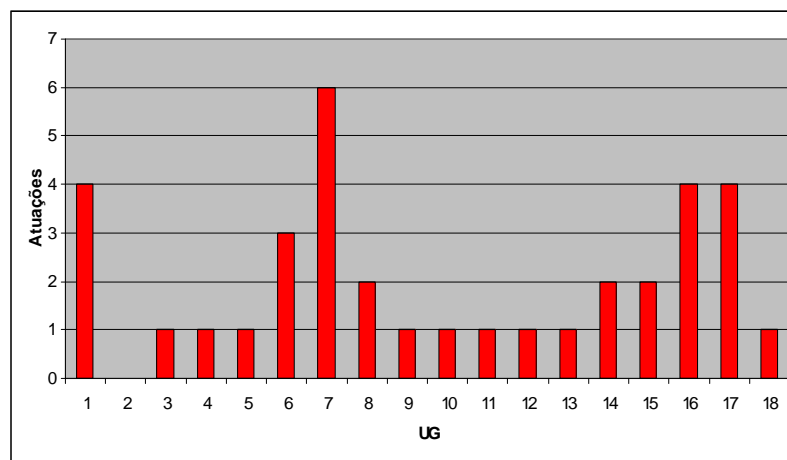
FIGURA 6 – Número de atuações por unidade geradora

O sistema original começou a se tornar problemático a medida em que o número de falhas apresentado pelas bóias de nível começou a aumentar de forma considerável nos últimos anos e como agravante foi a falta de sobressalente disponível no mercado, uma rápida análise das solicitações de serviço geradas por este dispositivo entre 2008 e 2010 pode ser verificado na figura 6

Percebemos que no período mencionado tivemos um total de 36 solicitações de serviço ocasionadas por falha no sistema de acionamento das bombas de drenagem da tampa da turbina.

Tendo como principal argumento este grande número de atuações causadas por falha desde dispositivo, evidencio-se então a necessidade da substituição desde equipamento por outro mais atual e mais recursos disponíveis. As duas novas unidades geradoras, 9A e 18A, foram comissionadas com um transmissor de nível ultrassônico que se comporta de forma confiável desde o início das operações.

O bom funcionamento desta tecnologia propicio a utilização nas demais unidades, em 2009 foi adquirido inicialmente 8 peças e implementado em 4 unidades geradoras, 2 transmissores por unidade. Como este processo de implementação só pode ser realizado durante período de manutenção preventiva, é um processo demorado até que se conclua totalmente, outra questão que levamos em conta é a demora no nosso processo de compra. Para a instalação em todas as unidades geradoras necessitamos de um total de 36 peças deste equipamento.
