Modificação do Projeto da Bucha e da Vedação dos Mancais das Palhetas do Distribuidor das Turbinas de ITAIPU

X SEMINARIO DEL SECTOR ELECTRICO PARAGUAYO - CIGRÉ
19, 20 y 21 de Setiembre de 2012

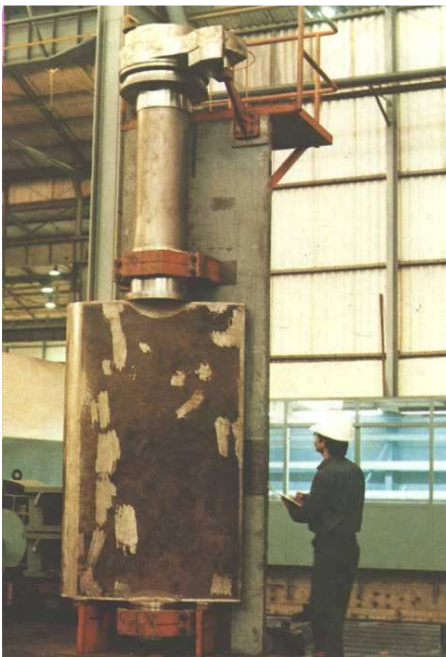
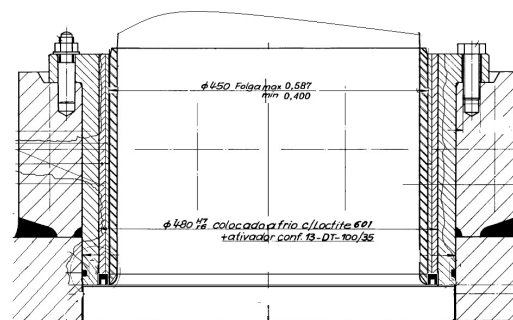
Mancal Intermediário

De acordo com a concepção do projeto, típico para turbinas Francis vertical de alta queda, o mancal intermediário é acessível para a manutenção e o mancal inferior requer a desmontagem da turbina para intervenção no mesmo. No caso de ITAIPU, existe também o mancal superior das palhetas. No entanto, como este não está sujeito à pressão da água, não requer vedação, é acessível e apresenta desempenho satisfatório.

Todos os três mancais das palhetas, inferior, intermediário e superior foram concebidos com a utilização de uma bucha postiça em bronze com espessura radial de 15 mm revestida internamente com uma lâmina de material autolubrificante, denominada Fiberglide. Estas buchas foram originalmente montadas sob interferência em uma carcaça cilíndrica de aço carbono. Tal montagem foi feita por meio de resfriamento criogênico e adição de cola na interface da bucha e da carcaça.

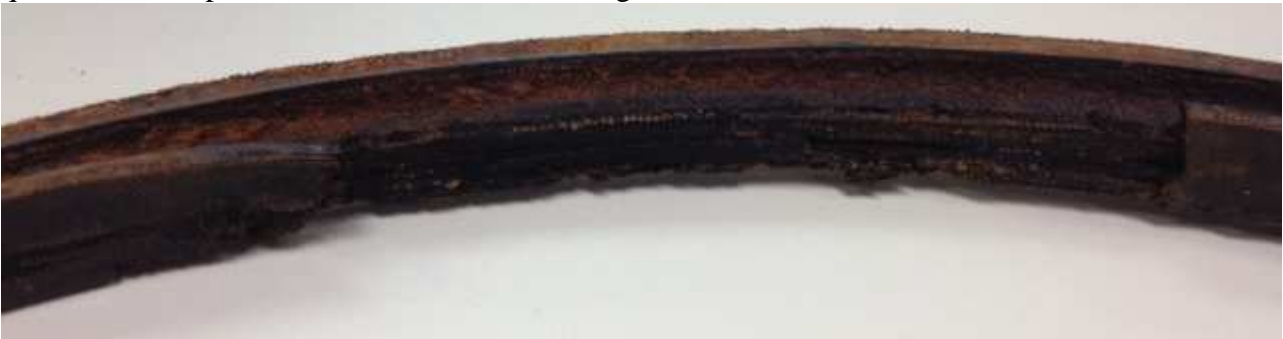
Durante os primeiros cinco anos de operação das turbinas observou-se que o desempenho da vedação do mancal intermediário estava insatisfatória, levando a um contínuo trabalho de bombeamento da água oriunda do vazamento por esta vedação e consequente elevado gasto de mão de obra para sua substituição, devido a necessidade de desmontagem do bielismo superior do eixo da palheta para que a substituição da gaxeta inteiriça pela extremidade superior do eixo da palheta.

Assim sendo, ainda nos anos 80, a Manutenção iniciou-se a implantação de modificação no projeto da vedação do mancal intermediário, visando a aumentar sua eficiência e vida útil. Tal modificação consistia na implantação de rasgos radiais na carcaça na região de apoio da gaxeta de modo, possivelmente para reduzir o esforço radial da gaxeta sobre o eixo de forma a minimizar os danos que esta vinha apresentando, conforme foto a seguir, e aumentar sua vida útil.

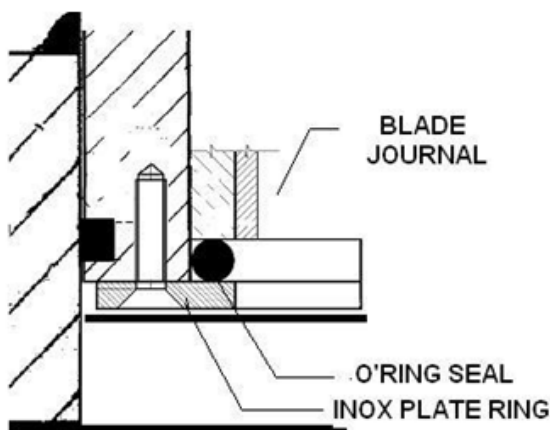
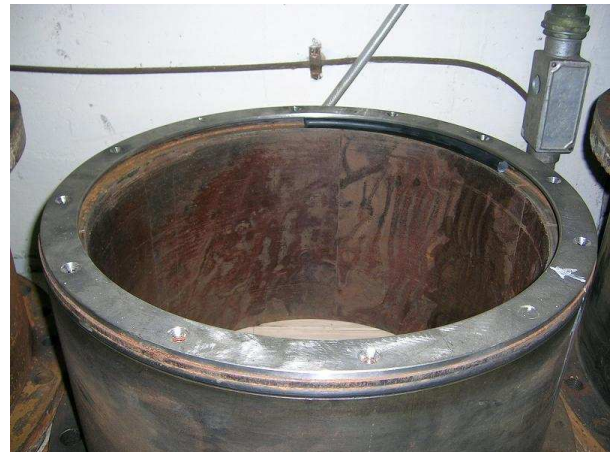
Para que tal solução ‘heterodoxa’ pudesse ser utilizada com desempenho satisfatório optou-se por utilizar borracha nitrílica macia, dureza 50 Shore A. De forma a viabilizar a implantação do anel de borracha fez-se necessária uma modificação na carcaça, de forma a se implantar um sobreposta para suportar a nova vedação. Tal modificação na carcaça consistiu no rebaixamento de sua altura e posterior complementação com um anel bipartido em aço inoxidável. Desta forma, as futuras substituições desta vedação poderiam ser feitas sem a necessidade de desmontagem do bielismo superior da palheta, pois, além da sobreposta ser bipartida o anel era montado ‘aberto’, colando-se apenas preventivamente a união de topo da emenda de suas extremidades. A seguir apresenta-se um desenho e uma foto da modificação feita na vedação do mancal intermediário das Uns 01 a 18.

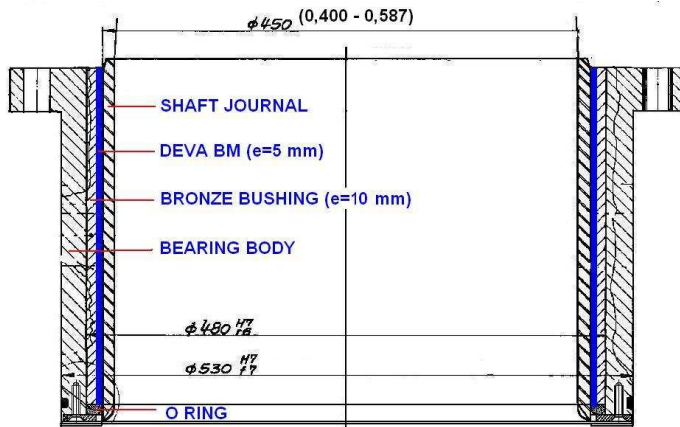
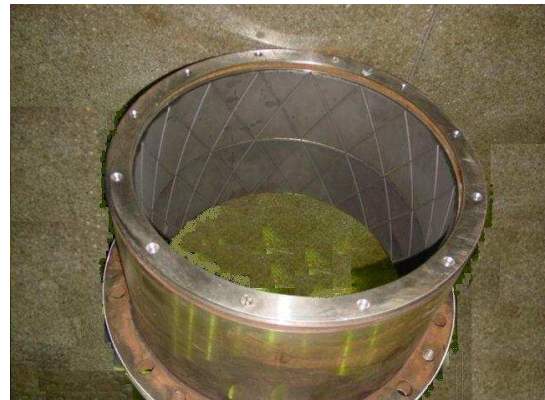
Em decorrência de diversos problemas observados com o Fiberglide no mancal intermediário, principalmente o descolamento das lâminas e a exposição dos munhões ao contato direto aço-bronze e da proposta comercial e técnica feita em 1996 pela fabricante original do Fiberglide (Erma-Werks) ter sido considerada inferior frente ao produto DEVA BM ofertado vantajosamente pela também empresa alemã Federal Mogul, decidiu-se adotar esta linha de buchas autolubrificantes para substituição paulatina no mancal intermediário das palhetas de acordo com a necessidade. Tal decisão abrangeu aspectos técnicos, comerciais, estratégicos e econômicos. Atualmente mais de 30% das buchas Fiberglide dos mancais intermediários já foram substituídas por buchas Deva BM.

O produto DEVA BM é considerado de qualidade superior e foi originalmente utilizado no projeto das turbinas 01-18 da ITAIPU nas arruelas espaçadoras das talas do mecanismo do distribuidor. Para a implantação das buchas DEVA BM não foi necessário a remoção e descarte das buchas de bronze utilizadas como base para o Fiberglide. Assim sendo, fez-se apenas um rebaixamento do diâmetro interno destas buchas para a medida 460 H7, montando-se dentro destas as buchas DEVA BM por meio de prensagem sob interferência do ajuste H7/r6. De forma a evitar sobrecarga em partes do mecanismo do distribuidor, as folgas originais dos mancais com os munhões foram preservadas.

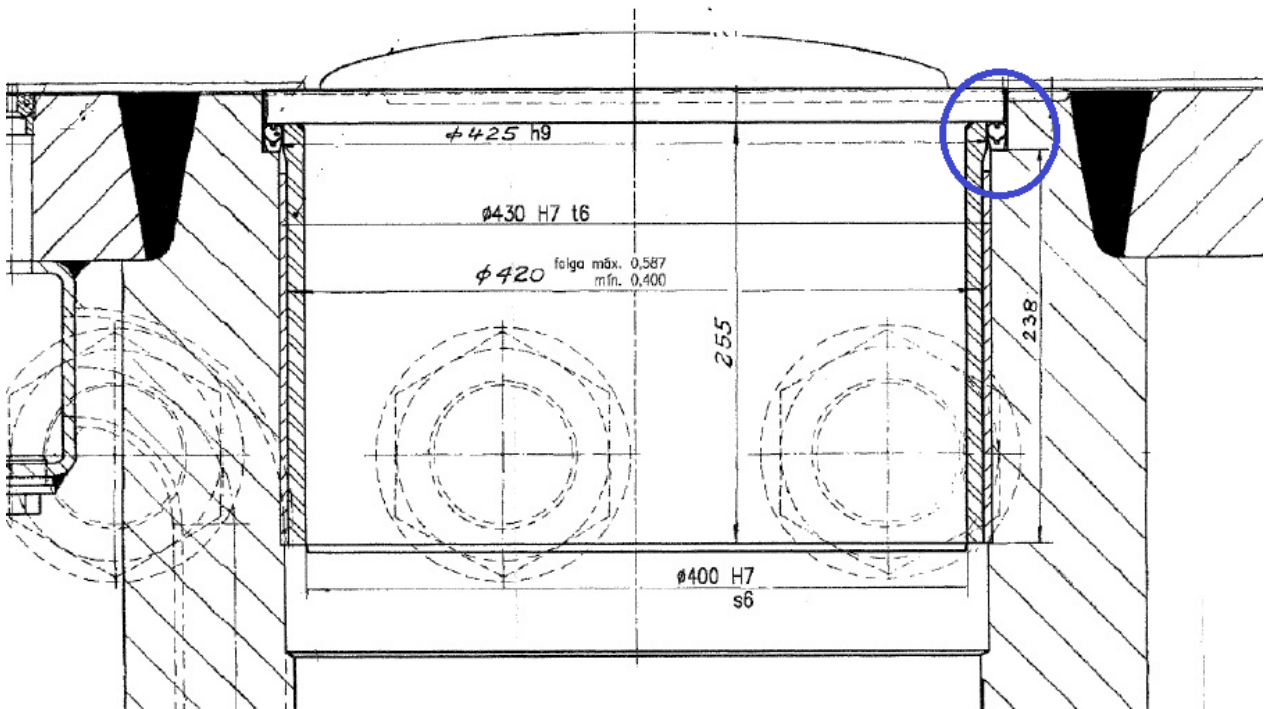
Diante da possibilidade de se obter melhores resultados buscou-se no projeto das duas novas unidades geradoras (9A/18A) reavaliar e implementar nestas unidades a melhor opção tecnológica disponível. Assim sendo, optou-se por adotar nestas unidades, tanto para os mancais intermediários quanto para os inferiores das palhetas, uma vedação em EPDM formada por duas peças, conforme figura a seguir referente ao mancal inferior. Com relação às buchas para os mancais das palhetas adotou-se a linha DEVA BM para todo o mecanismo do distribuidor. Após 7 anos de operação não se observa anormalidades nesta solução.

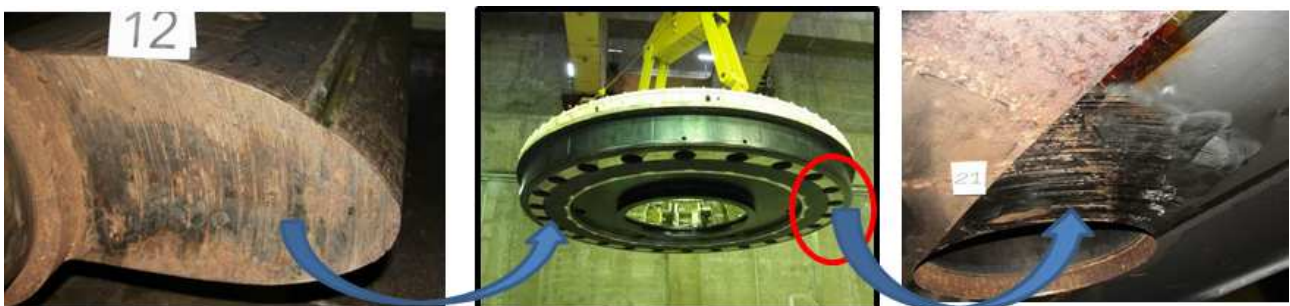
Em 2011, em função do sinistro ocorrido na turbina da U06 set/2010, esta teve que ser desmontada, proporcionando assim uma oportunidade inédita de se avaliar, após 23 anos de operação, o desempenho do projeto original do mancal inferior das palhetas (Fiberglide) e de sua vedação (gaxeta U de lona e borracha). As observações feitas indicaram um desempenho insatisfatório das buchas e da vedação dos mancais inferiores, levando a consequências como o desgaste dos munhões e até ao macaqueamento das palhetas contra a tampa da turbina, conforme observa-se nas fotos seguintes.

O arraste de material das palhetas contra a tampa da turbina indicado na figura anterior ocorre em diversas turbinas da ITAIPU, mesmo com a folga entre estes sempre presente valor normal durante os controles periódicos. Assim sendo, este desgaste até então não havia sido diagnosticado corretamente na ITAIPU. Durante a desmontagem da turbina U06 observou-se que as lâminas do Fiberglide descoladas dos mancais inferiores obstruíam os furos de alívio de pressão abaixo das palhetas, fenômeno muito comum para projetos com lubrificação a graxa, o que não é o caso na ITAIPU. Com a obstrução destes furos, a atuação da pressão hidráulica produz um empuxo sob as palhetas que supera seu peso próprio, forçando-a trabalhar em seus mancais de contra-escora. Assim sendo, após o desgaste destes superar a folga entre a palheta e a tampa ocorre o contato entre estas peças e o decorrente arraste de material.

Durante o reparo da U06, aproveitou-se o diagnóstico do roçamento entre a tampa de as palhetas devido ao entupimento dos furos de alívio e verificou-se na U12, que apresentava severos arrastamentos de material, a contra-escora das palhetas já estavam desgastadas. Para tanto, verificou-se por meio de relógios comparadores e por içamento da palheta pela talha da monovia que o deslocamento era superior à folga entre a tampa e as palhetas, indicando que os mancais de contra-escora estavam desgastados. Contudo, salienta-se que não houve êxito na verificação do desgaste das contra-escoras empurrando-se a palheta para cima por meio de uma macaco colocado sobre a tampa da turbina. Nesta condição, provavelmente a deformação na tampa provocada pelo apoio do macaco ‘mascarava’ a verificação da folga da contra-escora. Em função da confirmação do desgaste das contra-escoras procedeu-se à substituição, inédita até então na ITAIPU, de todos os mancais de contra-escora das palhetas do distribuidor da U12, prevenindo-se contra o prosseguimento dos roçamentos entre palhetas e tampa da turbina, mesmo com furos de alívio de pressão entupidos.

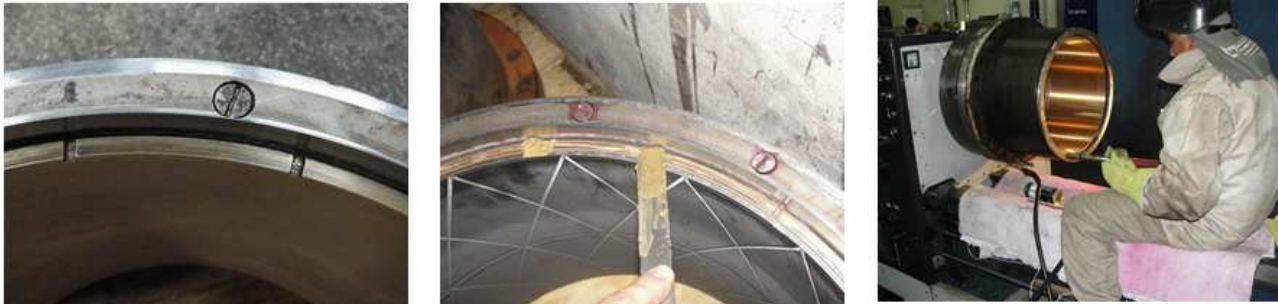
Assim sendo, no reparo da U06 adotou-se o mesmo projeto da 9A/18A para as buchas dos mancais e para suas correspondentes vedações. No caso do mancal intermediário, em função das modificações realizadas anteriormente nestes elementos teve-se que fazer algumas recomposições para que o novo projeto da vedação pudesse ser aplicado. Para tanto, o alojamento da antiga gaxeta

foi recuperado pela soldagem do anel postiço instalado quando da instalação da vedação em O-ring e enchimento das ‘meias-canais’ radiais por resina Devcon para bronze. Erosões por corrosão também foram recuperadas por soldagem, restabelecendo o alojamento original. A figura seguinte ilustra esta etapa.

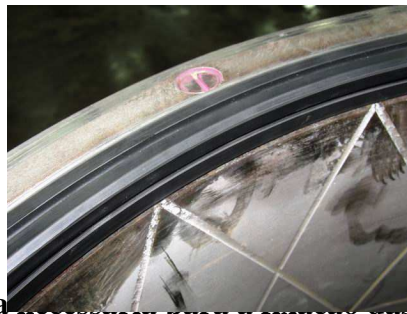
Na figura seguinte pode-se observar o resultado final desta recomposição, já com a nova vedação em EPDM (duas peças) e bucha Deva BM.

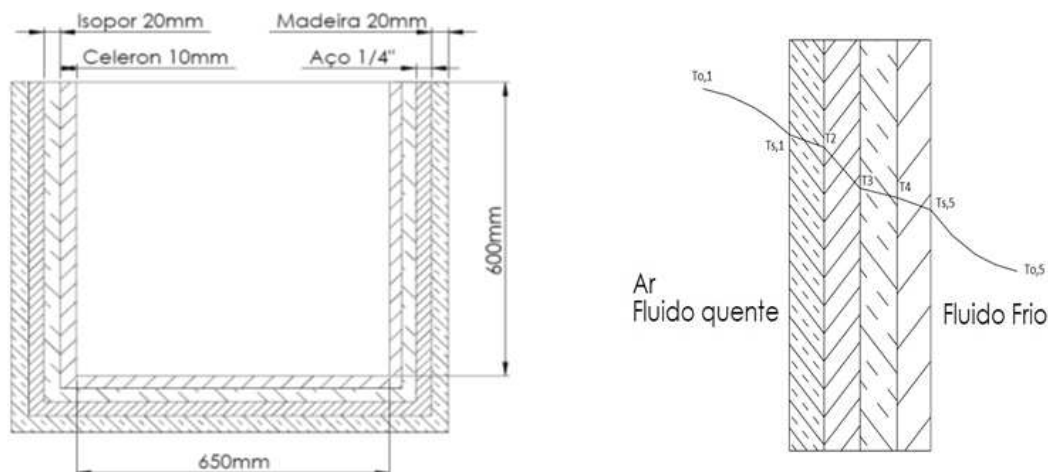
No caso do mancal inferior das palhetas, as buchas Deva BM para a U6 foram adquiridas já montadas em estojos (carcaças) de aço inoxidável. Assim sendo, optou-se por instalar estes conjuntos em seus alojamentos no anel de base da turbina por meio de resfriamento criogênico. Para tanto, optou-se pelo uso do nitrogênio líquido. Para possibilitar a montagem mais econômica foi feito um dimensionamento térmico da caixa utilizada para o resfriamento das buchas e do consumo de N2 requerido.
