Experiencia de la Itaipú Binacional en la sustitución de aceite aislante con contenido de DBDS en los Transformadores Principales de las Unidades Generadoras

Itaipú Binacional

IX SEMINARIO DEL SECTOR ELECTRICO PARAGUAYO - CIGRÉ
13, 14 y 15 de Octubre de 2010

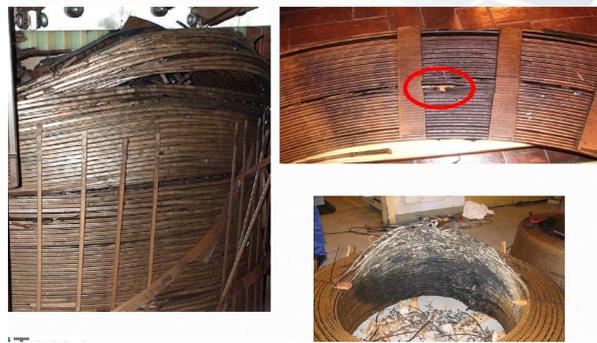
Aceite de los tipos mencionados reaccionan a alta temperatura produciendo azufre corrosivo, responsable de fallas en transformadores y especialmente en reactores de clase de tensión 230 y 500kV, Figura 1. Se verificó en todo el mundo y especialmente en reactores que el azufre corrosivo se produce a temperaturas superiores a 110 °C, el azufre ataca al cobre, formando sobre él sulfuro de cobre (Cu_2S) (Figura 2), que migra para las capas del papel aislante del equipo, y como este compuesto es altamente conductivo produce altas descargas internas que llevan a la falla del transformador, debido a la reducción abrupta de la rigidez dieléctrica del papel [1].

Figura 1: Falla por azufre corrosivo [2]

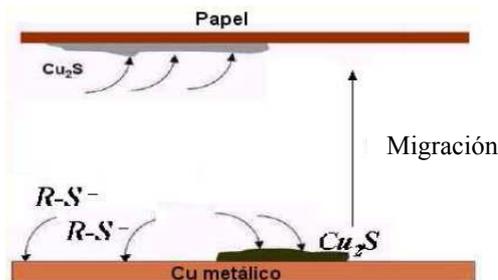
Muchos Laboratorios de investigaciones del Brasil, Europa y Estados Unidos se abocaron a realizar estudios sobre este fenómeno desde la detección de las primeras fallas en el año 2004. Datos iniciales manejados respecto a este nuevo fenómeno son que el DBDS contenido en el aceite reacciona a una temperatura superior a 110°C descomponiéndose en azufre corrosivo, responsable por la formación de sulfuro de cobre que se deposita sobre el papel aislante. El responsable de la formación de azufre corrosivo en el aceite mineral es el compuesto sulfurado (DBDS) que según el fabricante proviene del proceso de refinación de aceite, aunque existen informaciones de que el DBDS es un compuesto sintético que se puede agregar al aceite mineral para mejorar su estabilidad a la oxidación [1].

Figura 2: Migración del Cu_2S al papel [1]

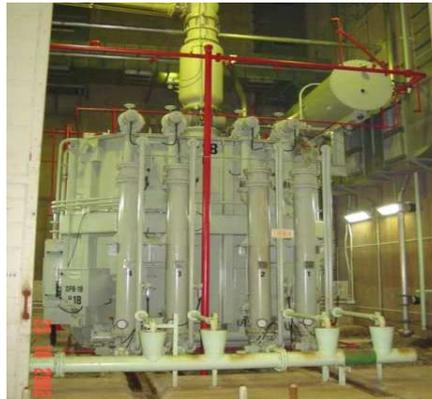
El transformador principal de la unidad 8 Fase T es uno de los transformadores con aceite del tipo NYNAS, en este transformador se aplica la misma experiencia aplicada en el transformador reserva siguiendo el mismo procedimiento.

El transformador posee una capacidad total de 47.300 litros de aceite por lo que el valor remanente esperado es de $47.300 * 5 / 100 = 2.365$ litros.

Figura 3: Transformador Principal de la Unidad

El primer dreno se realizó con la máquina de termo vacío, luego se dejó reposar el transformador con presión de 0,2 kgf de aire superseco y se realizó el segundo dreno en el cual se retiró 855 litros con la máquina de termo vacío y 88 litros con balde marcado.

El tercer, cuarto y quinto dreno se realizaron luego de los respectivos reposos con balde marcado, en los que se retiró 276 - 36 y 8 litros respectivamente.

Después del quinto dreno se verifica que ya no es necesario dejar reposar el transformador para un siguiente dreno porque el volumen retirado ya es prácticamente insignificante, por ello se para el proceso de dreno y comienza el proceso para volver a llenar el transformador. (vacío, tratamiento aceite, etc..).
