VIII SEMINARIO DEL SECTOR ELÉCTRICO PARAGUAYO – CIGRE
29, 30, y 31 DE OCTUBRE DEL 2008

**DESEMPEÑO DE AISLADORES PASANTES Y CONSECUENCIA DE RIESGOS
DE FALLAS EN TRANSFORMADORES DE POTENCIA**

Eduardo Velázquez Castillo, M. Sc. Ing.
Dpto. de Ingeniería de Mantenimiento
Central Hidroeléctrica de Itaipu
Hernandarias – Paraguay

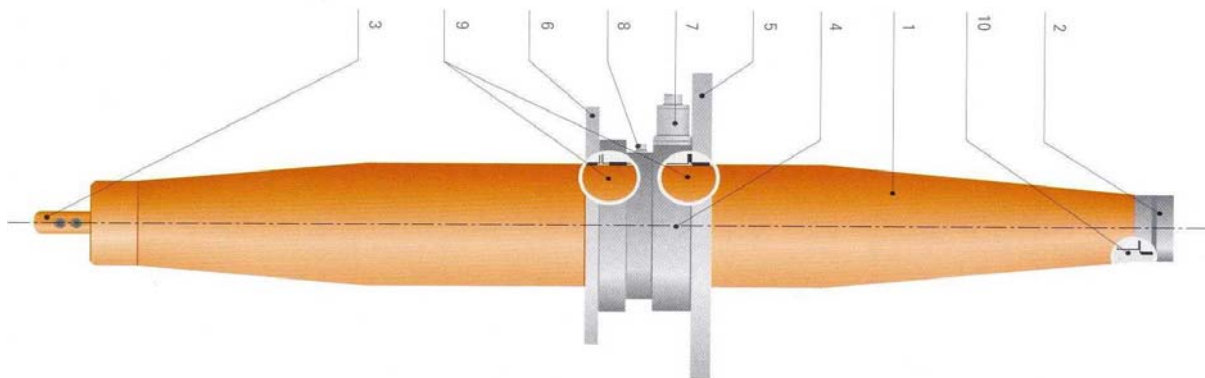
Figura 1: Partes principales de un Aislador Pasante [Fuente HSP]

(1: Cuerpo condensivo, 2: Conexión SF₆, 3: Conexión al transformador, 4: Flange, 5: Disco de fijación lado SF₆, 6: Disco de fijación lado aceite, 7: Tap de potencial, 8: válvula de gas 9: sistema de sellado del flange, 10: sistema de sellado del líquido).

Las principales características constructivas de los aisladores pasantes son indicadas en la Figura 1.

Los dos tipos aquí analizados son denominados Aisladores Pasantes Capacitivos, en los cuales las capas conductoras metálicas, son dispuestas dentro del material aislante, a fin de garantizar la distribución conveniente del campo eléctrico, cuya parte inferior está sumergida en el aceite mineral aislante del tanque principal del transformador y la parte superior dentro de un involucro aislado con gas SF₆, o sea, el espacio entre el núcleo y el involucro aislante.

El aislamiento principal del aislador pasante tipo OKTG-OIP (*Oil Impregnated Paper*) consiste en un núcleo formado por el enrollamiento de papel impregnado con aceite aislante. La diferencia fundamental con el tipo EKTG-RIP (*Resine Impregnated Paper*), es que en este caso, el enrollamiento de papel es impregnado con resina.
