Comité Nacional Paraguayo
VII SEMINARIO DEL SECTOR ELÉCTRICO PARAGUAYO
25, 26 y 27 DE OCTUBRE DE 2006

Estudio de Calidad del Suministro de Energía en usuarios alimentados con alimentador exclusivo en 23 kV.

ANDE – Administración Nacional de Electricidad

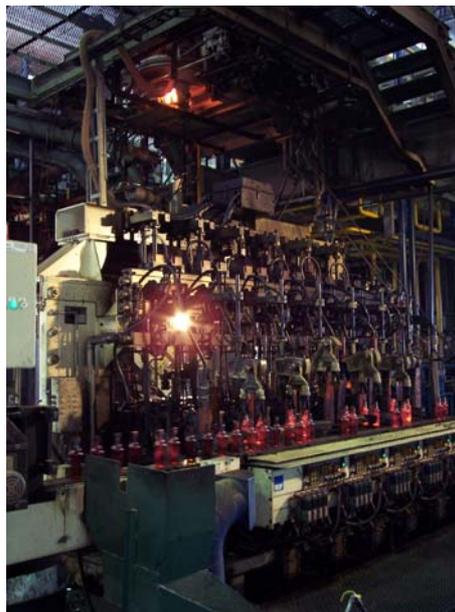
Un generador de problemas de calidad de potencia es el horno de arco (Figura 1), que es el tema del presente caso de estudio, el cual se encuentra en funcionamiento en los sistemas eléctricos desde hace varios años, siendo su principal efecto causado por el considerable tamaño en lo que se refiere al requerimiento de potencia, respecto del sistema donde se conecta.

Figura 1: Descarga de la masa fundida de vidrio del horno de arco eléctrico en los moldes para fabricación de botellas Fábrica Paraguaya de Vidrios

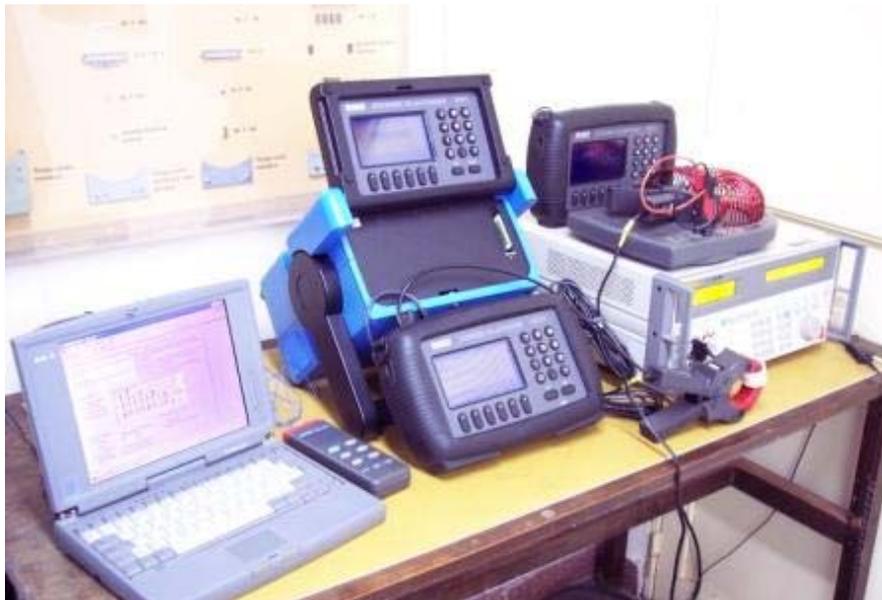
El departamento de Mediciones de Distribución preparó para la realización de las mediciones, equipos analizadores de red (Figura 2), de la marca DRANETZ-BMI, para ser instalados en los puestos de medición de CERVEPAR, FPV, y en la barra B de la SSEE Villeta.

Figura 2: Equipos Analizadores de Red portátiles y de mesa al momento de ser calibrados

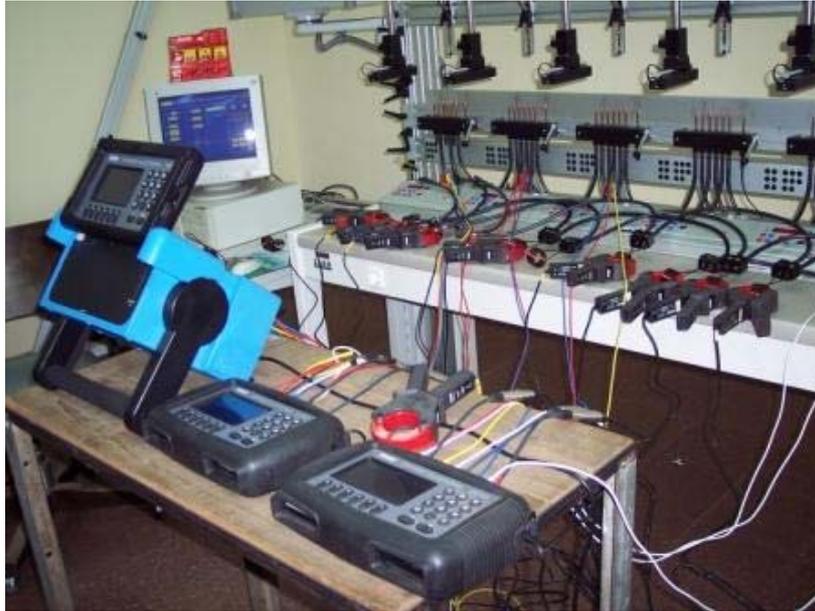
Previo a la instalación de dichos equipos, los mismos fueron probados y adecuados a las condiciones que presentan los puntos de medición citados. Para el efecto fueron utilizados un calibrador marca FLUKE 5520A, y una mesa de control y ajuste de medidores marca ZERA (Figura 3).

Figura 3: Prueba de equipos Analizadores de Red en la mesa de control y ajuste

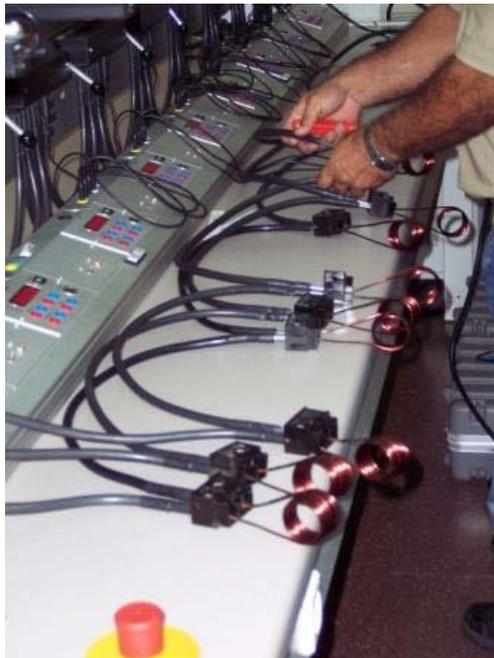
También fueron fabricados bobinados que fueron instalados en serie en el circuito secundario de medición de manera a que fueran amplificadas señales de corriente para el caso que se dieran operaciones de baja carga del lado del cliente, ya que los transformadores de corriente (TC`s) en media tensión son de relación /5A; dichas bobinas también fueron testadas (Figura 4) previa a la instalación de los equipos como se puede apreciar en las figuras.

Figura 4: Preparación de las bobinas para realización de ensayos

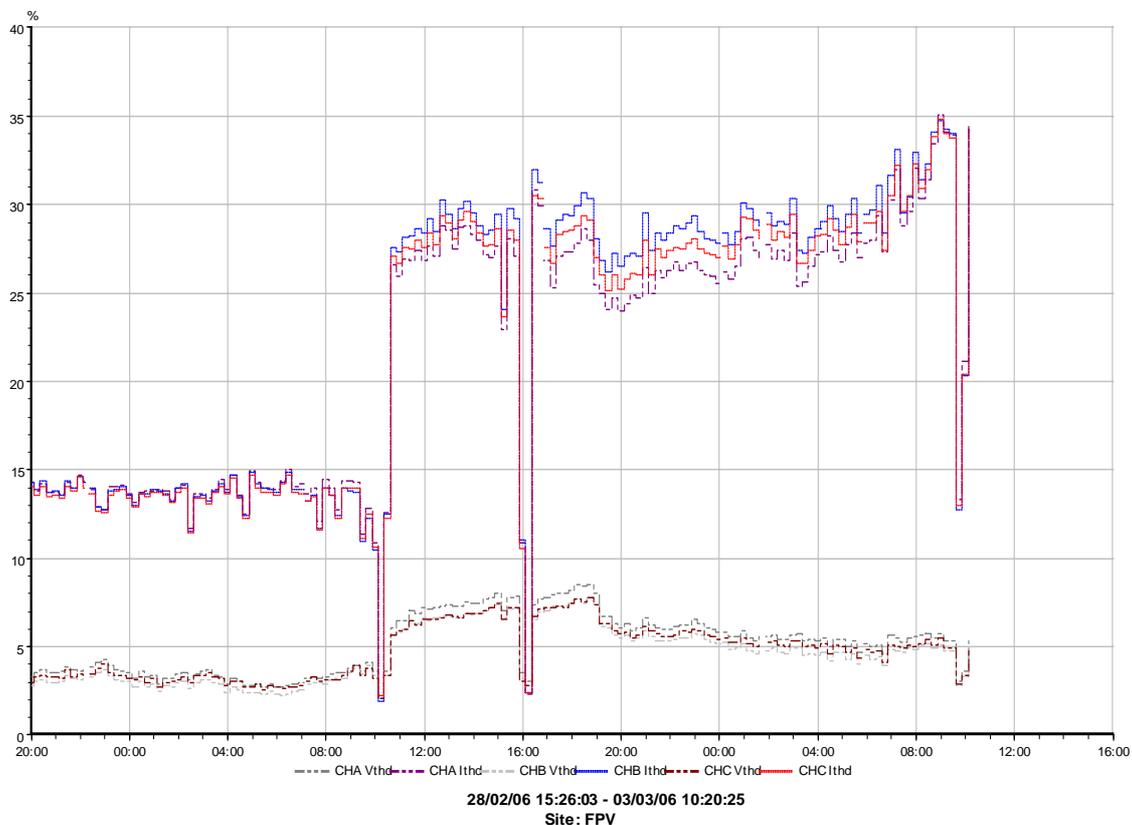
- Valores de tensión se encontraban dentro de los valores permitidos por el reglamento de MT de la ANDE ($\pm 5\% V_n$), aunque dichos valores estaban en el límite inferior en final de la línea de 23 kV.
- Valores de distorsión armónicas total (Vthd) en tensión de hasta el 8% (Figura 5), valor superior al límite establecido en las normas de referencia utilizadas (VThd igual a 5%). Dichos valores fueron observados tanto en el punto de medición de FPV como en el de CERVEPAR, estando al mismo tiempo los valores de Vthd en la barra B de la SSEE Villeta dentro de los valores permitidos.
- Valores de distorsión armónica total (Ithd) en corriente en el orden del 35% (Figura 5), en el punto de medición correspondiente a FPV, estando al mismo tiempo dichos valores en el punto correspondiente a CERVEPAR por debajo del 10%.

Figura 5: Vista de comportamiento de armónicos de corriente y tensión donde se puede observar la amplificación de los mismos coincidente con la entrada en servicio del banco de capacitores

- Amplificación de los armónicos de corriente y tensión en el momento de puesta en servicio del banco de capacitores de FPV, para compensación de energía reactiva.

Con este análisis se dispuso concentrar las mediciones en la barra B de la SSEE Villeta y en el puesto de medición de FPV.

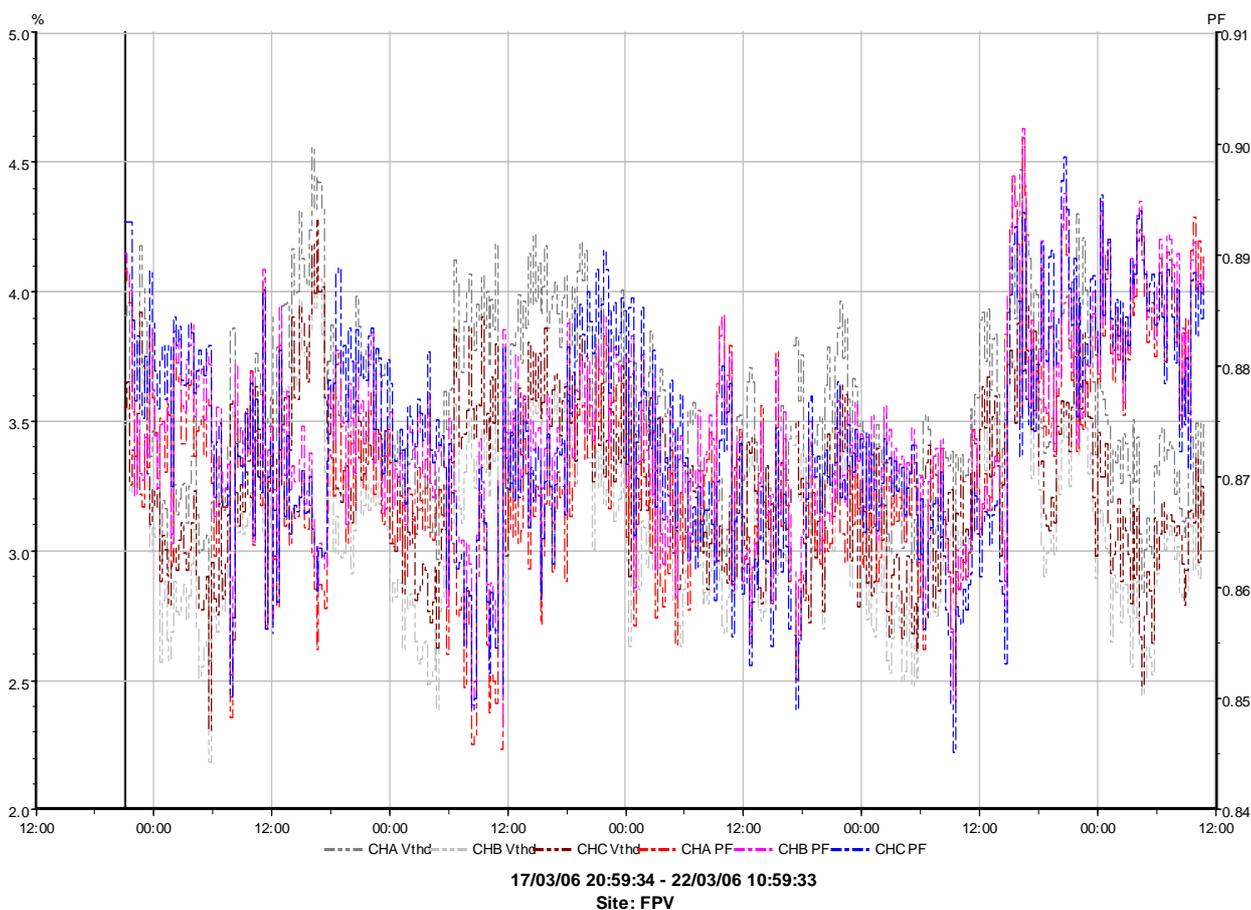
- Valores de V_{thd} en torno al 4% (Figura 6).
- Valores promedio de I_{thd} igual al 15%.
- Valores promedio de factor de potencia en torno a 0,85 (Figura 6).

Figura 6: Perfil de valores de V_{thd} y Factor de Potencia en el puesto de medición de FPV

- Al realizar el análisis del tipo de carga del mismo se determinó que el horno de arco eléctrico producía los valores de perturbación observados.
- Que la entrada en servicio del banco de capacitores de compensación de energía reactiva amplificaba los efectos distorsivos del horno de arco eléctrico, pero en contrapartida la desconexión del mismo provocaba valores penalizados de factor de potencia.

En base a esto la ANDE recomendó que las instalaciones de Fábrica Paraguaya de Vidrios sean adecuadas de manera a minimizar las perturbaciones observadas o en todo caso proceda a la instalación de equipos que filtren los armónicos observados.

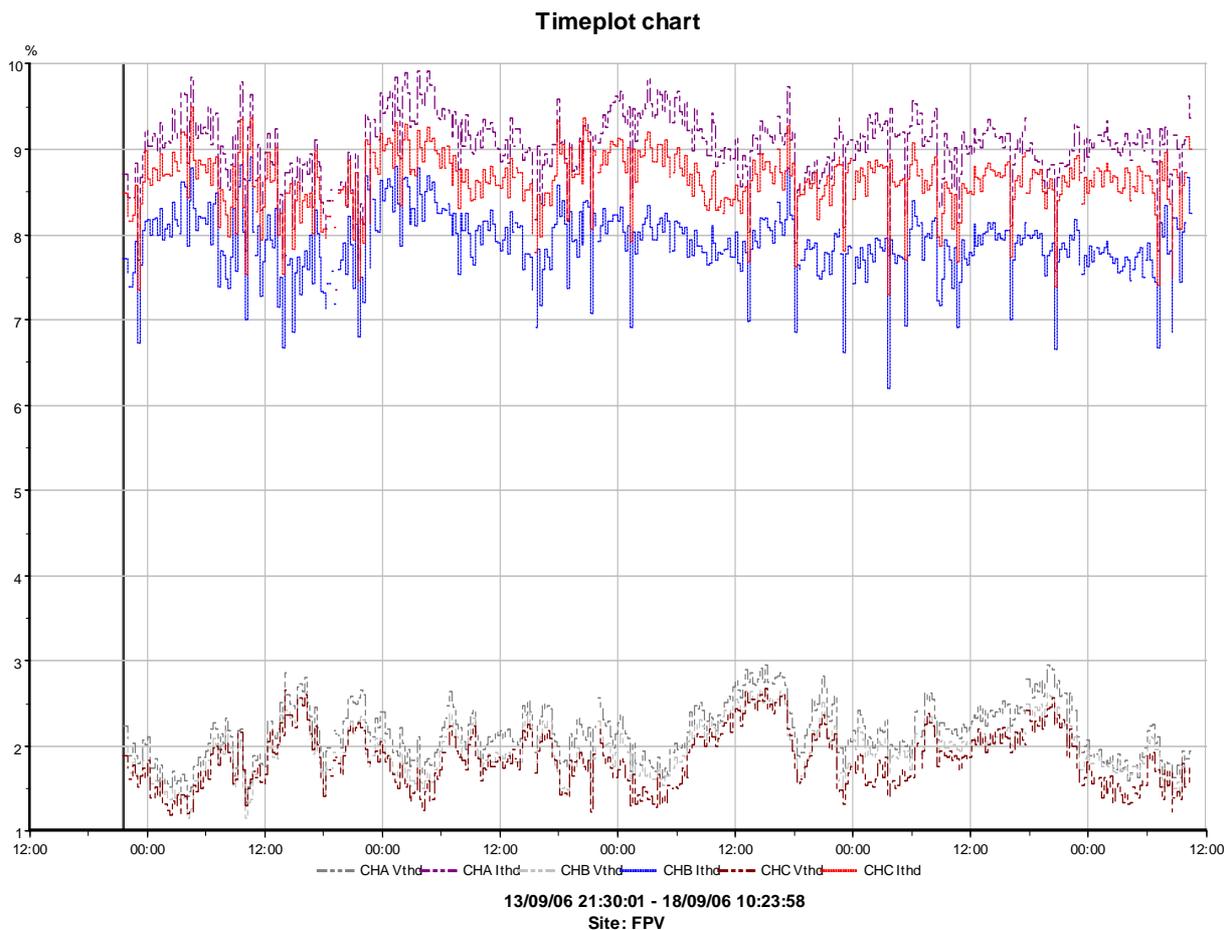
Figura 7: Perfil de distorsión armónica de tensión y corriente de FPV posterior a la instalación de Filtros de Armónicos

Teniendo en cuenta estas recomendaciones Fábrica Paraguaya de Vidrios ha instalado Filtros de armónicos de tipo pasivo, posterior a lo cual se procedió a realizar nuevas mediciones, observándose valores óptimos de armónicos en tensión y corriente (V_{thd} en torno a 2% e I_{thd} en torno a 9% respectivamente, Figura 7). Dichas mediciones fueron realizadas del 13/09/2006 al 18/09/2006.
