Nº Comité de Estudio: 23

Nº IV SESEP: CE 23.04

Revisión general de los disyuntores de 500kv tipo dlf q8tv, con extinción y accionamiento a aire comprimido localizados en la subestación margen derecha de la Itaipú Binacional

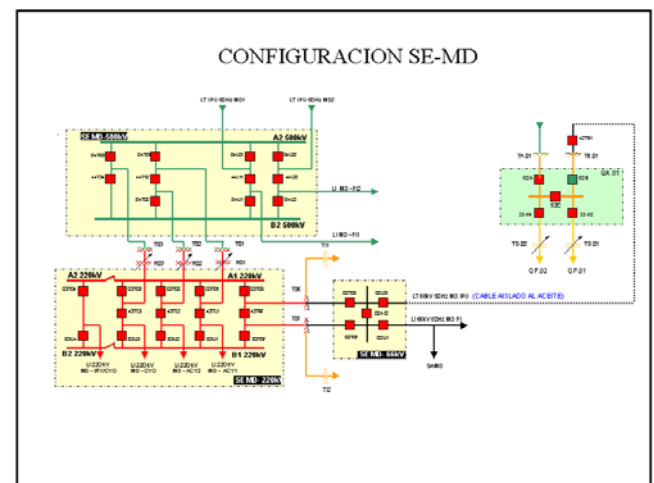
Fig. 1

Estos disyuntores están asociados a las barras A2 y B2 de 500 KV y a las líneas de entrada y salida de la Subestación, totalizando 06 disyuntores, conforme figura 1.

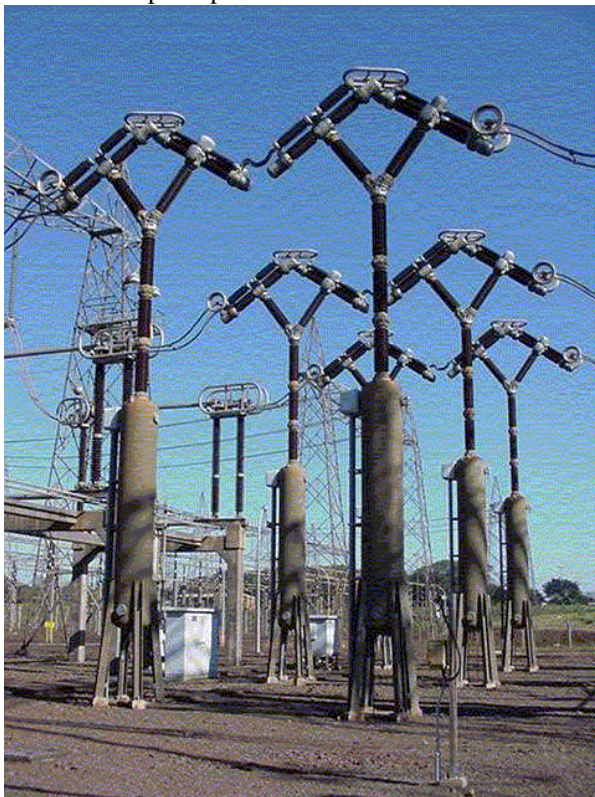
Fig 2.

- La figura 2, muestra un disyuntor con sus componentes externos principales:

- Unidad de cuatro bicámaras de extinción
- Capacitores
- Conjunto LK en Y
- Columna de aislador soporte
- Varilla de maniobra (internamente)

- Depósito de aire abridado a la caja de empalme
- Bloque de mando (caja de contactos auxiliares)
 - . Válvula Solenoide (bobinas de cierre y apertura)
 - . Accionamiento de los contactos auxiliares
- Válvula de seguridad
- Accionamiento varilla de maniobra
- Tablero de mando del disyuntor principal
- Tablero compresor aire
- Interconexiones neumáticas y eléctricas

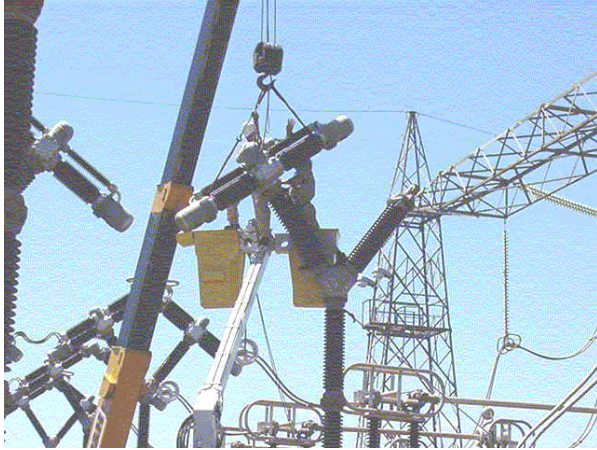
Fig. 7

A los efectos de proteger las varas de maniobra (fibra de vidrio) durante el desmontaje de la bicámara, fue colocada una protección de apoyo (almohadilla de espuma) entre la pared y la columna soporte de la bicámara.

Observación: Vease atentamente la posición de los estropos y aparejo a los efectos de poder retirar la bicámara con el

ángulo correspondiente y evitar daños en la vara de maniobra. Observe la figura 7.

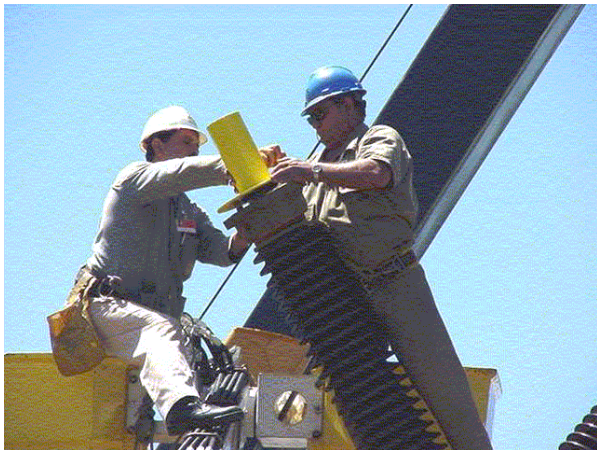
Fig. 8

Importante: A los efectos de evitar una contaminación interna a través del medio ambiente, fue confeccionado una tapa ciega, una especie de bonete, a los efectos de poder mantener una presión positiva en el módulo, durante el tiempo de revisión de esa bicámara. Fotografía mostrada en la figura 8.

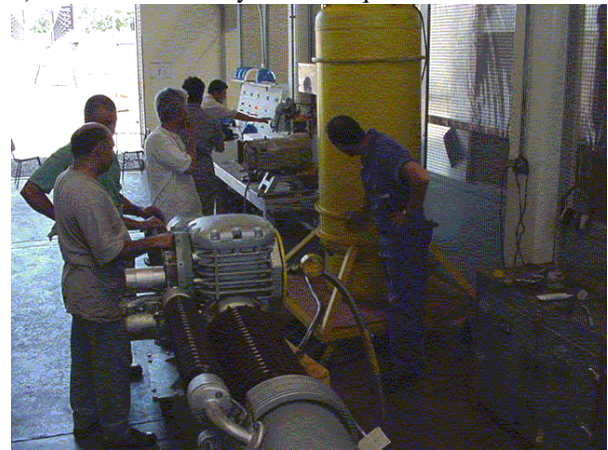
Fig. 9

Una vez revisada la bicámara se pasa a un banco de ensayo neumático, en donde se efectúa:

a. Apertura y cierre de los contactos principales de cada cámara a una presión aproximada de 8 a 10 Bar.

b. Ensayo de estanqueidad a una presión de 3 Bar durante una hora y verificación de ausencia de pérdida de aire con ayuda de un dispositivo detector de ruido (fuga de aire). En la figura 9, se muestra un ensayo de estanqueidad.

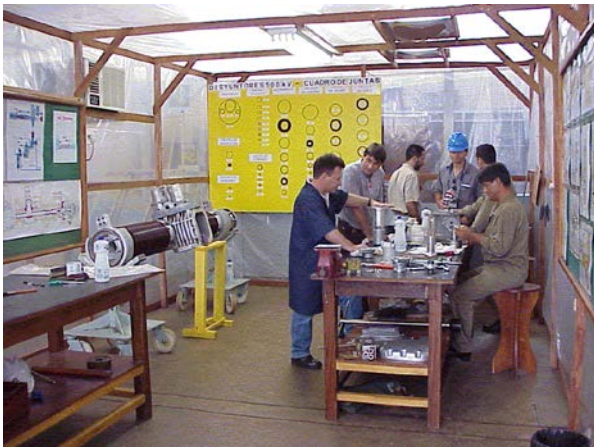
Fig. 10

También se tiene en el local de los trabajos un muestrario, que consiste en un cuadro de juntas todas codificadas de cada componente y por parte, a efecto de comparar la antigua retirada con la actual a ser cambiada. En la figura 10 se muestra un equipo de trabajo con el cuadro de juntas en el fondo.
