## ANÁLISE DE FRATURA EM TURBINA HIDRÁULICA: UM REESTUDO DE FALHA OCORRIDA EM UMA TURBINA DA USINA HIDRELÉTRICA DE ITAIPU(UHI)

### RESUMO

Durante a inspeção quadrienal da Unidade Geradora U06, da Usina Hidrelétrica de Itaipu (UHI), realizada em outubro de 2010, foi detectada a existência de uma trinca em toda a seção transversal do anel de desgaste rotativo inferior da roda da turbina e também uma trinca passante na pá nº 11, com aproximadamente 600 mm de comprimento. Foram contratadas duas instituições para analisar a falha: o fabricante da peça e um laboratório independente. O fabricante sugeriu que a causa provável da fratura do anel de desgaste poderia ser atribuída a um evento excepcional na condição de operação da unidade geradora, conjuntamente com a presença de defeitos no material, enquanto que o relatório da análise fractográfica emitido pelo laboratório independente, atribuiu como causa da fratura o processo de fabricação das peças, especificamente quanto ao tratamento térmico de alívio de tensões nas juntas soldadas. A realização de ensaios mecânicos e análises metalográficas são de extrema importância na análise de falhas em dispositivos mecânicos. No entanto, os tip

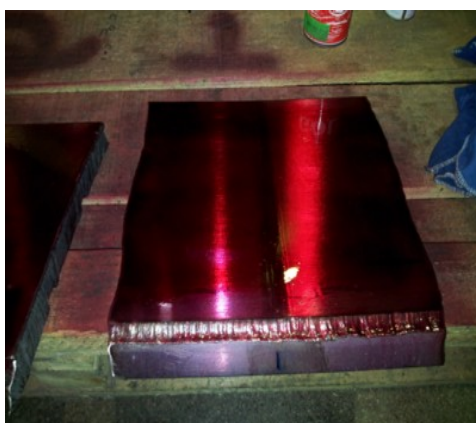
**Figura 5** – Aplicação do líquido penetrante.

Deve-se primeiramente destacar a importância da realização de ensaios de líquido penetrante: “o ensaio por líquidos penetrantes presta-se a detectar discontinuidades superficiais e que sejam abertas na superfície, tais como trincas, poros, dobras, etc. Podendo ser aplicado em todos os materiais sólidos e que não sejam porosos ou com superfície muito grosseira”[5]. A realização do ensaio é dividida em 5 etapas: Limpeza Inicial da Superfície; Aplicação do Penetrante conforme figura 5; Remoção do Excesso do Penetrante; Revelação; Avaliação e Inspeção conforme figura 6, com destaque para as discontinuidades.
