X SEMINARIO DEL SECTOR ELECTRICO PARAGUAYO - CIGRÉ
19, 20 y 21 de setiembre de 2012

Titulo del Trabajo: Reparación en la aislación de los Generadores en CHY. U16 y U18.

Entidad Binacional Yacyretá CHY

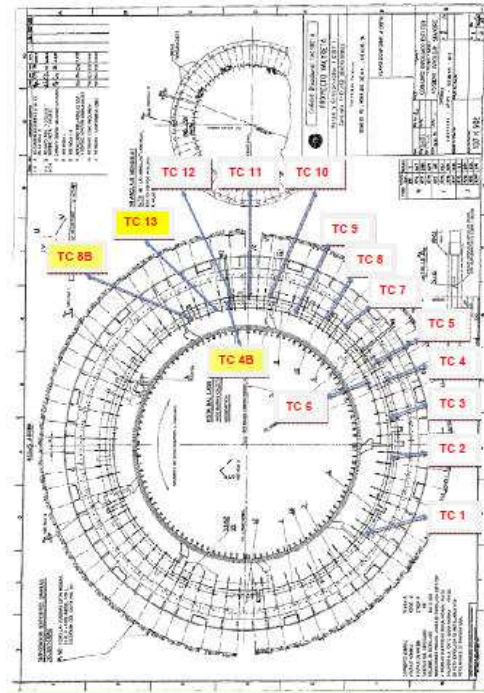
Figura 2. Plano ubicación termocuplas en el Generador.

Posteriormente se adjuntan los resultados de los análisis realizados en las muestras del aislamiento tomadas en las conexiones que habían cambiado color (posible recalentamiento).

Para aumentar la eficacia del intercambio térmico en las conexiones se procedió a abrir parcialmente y totalmente los agujeros presentes en el frente de la carcasa, realizando al mismo tiempo mediciones de temperatura y fluidos. El ángulo de las paletas era de 13° . En la disposición con todos los agujeros abiertos, el caudal total de ventilación resultó ser de aproximadamente $96 \text{ m}^3/\text{s}$ (valor mínimo entre aquellos medidos para las Unidades 12, 14 y 16).
