RIESGO DE EXPLOSIÓN E INCENDIO DURANTE EL MANTENIMIENTO DE INTERRUPTORES EXTRAIBLES DE BT Y MT

**Superintendencia de Mantenimiento
Dirección Técnica – Itaipu Binacional**

El objetivo de este trabajo es presentar los riesgos de causado por la generación extrema de calor que podría ocurrir debido a un cortocircuito durante la operación y el mantenimiento de estos interruptores extraíbles por defectos de los dispositivos o fallas humanas. En particular, se expondrá una falla ocurrida durante la inserción de unos de estos interruptores extraíbles montado en celda de un cuadro eléctrico de distribución de 460V.

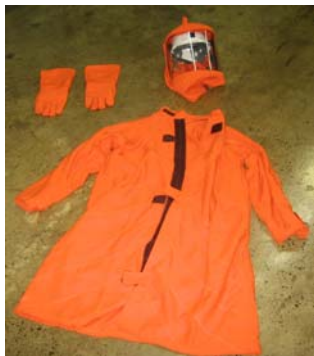
Fig.18 Vestimenta de seguridad

- **Vestimenta de seguridad para protección del cráneo, cuello, nuca y cara** del usuario contra riesgos de origen térmico y salpicaduras de materiales incandescentes. Confeccionado con tejido de nomex, meta aramida, para-aramida o aramida carbono, compuesto con un casco interno, confeccionado en polietileno o celeron, con lente en policarbonato de alto impacto.

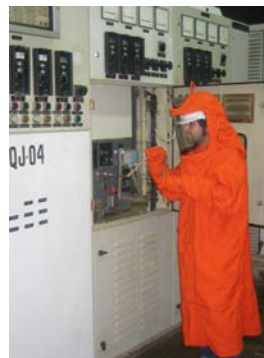
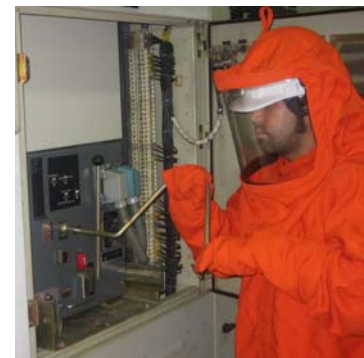
Fig 19 y 20 Personal técnico introduciendo el interruptor durante el mantenimiento de los mismos
