XIII SEMINARIO DEL SECTOR ELÉCTRICO PARAGUAYO - CIGRÉ
06 y 07 de Setiembre de 2018

Sobretensiones Temporarias de origen Resonante tras la Energización de Transformadores de Potencia durante una Recomposición del Sistema – Un Estudio de Caso

Gustavo Adolfo Aguayo Rojas, Tito Ocáriz Krauer

Administración Nacional de Electricidad

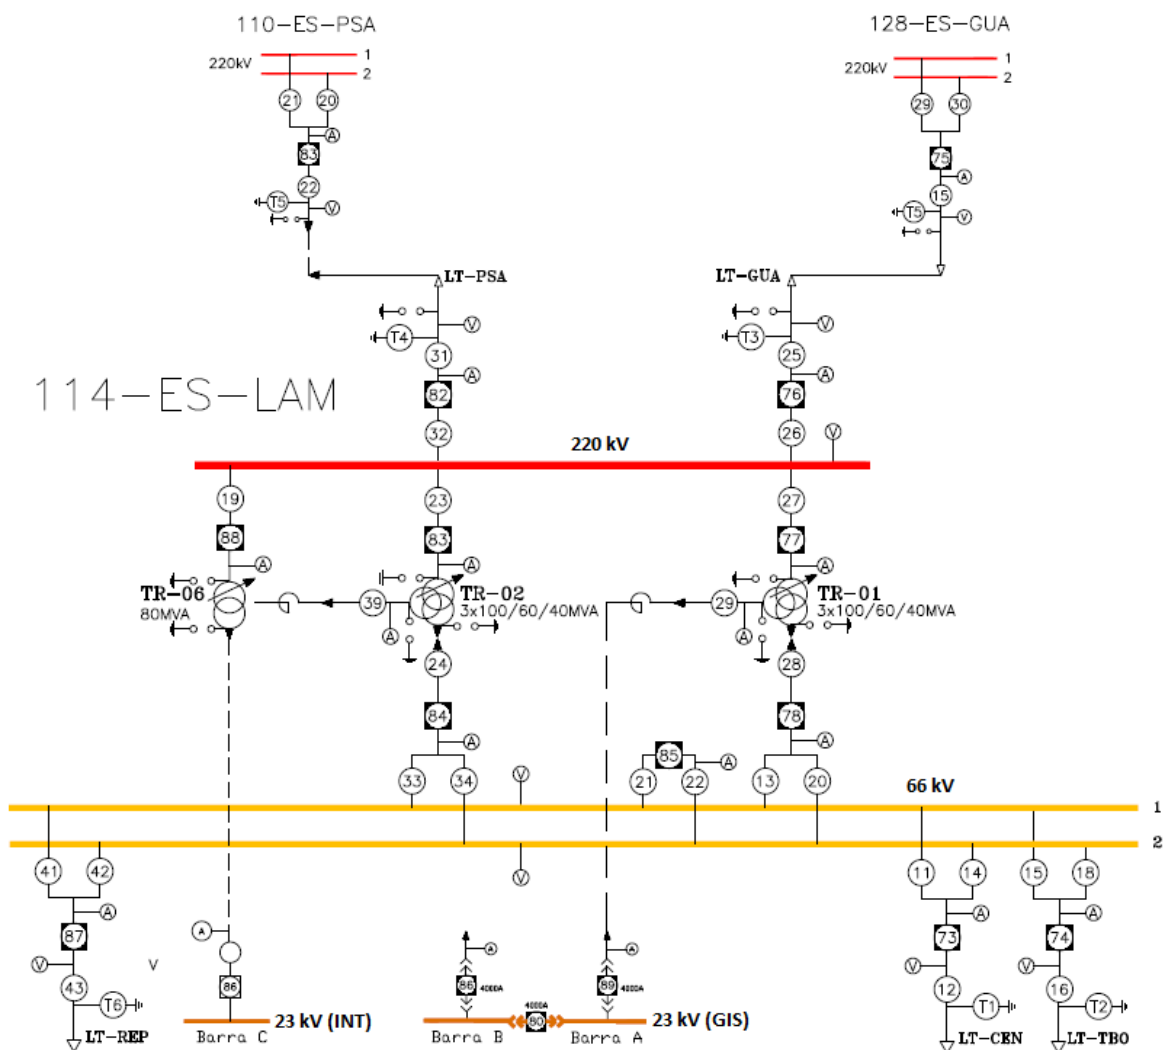
Figura 1: Diagrama mímico de la subestación Lambaré en la época del evento (enero de 2018)

Haciendo referencia a la Fig. 1, la configuración operativa empleada comúnmente era la siguiente: el banco de transformadores TR-01 alimentaba las barras “A” y “B” de 23 kV (celdas GIS) ubicadas en la nueva casa de control, y el TR-02 operaba sobre la barra de 66 kV alimentando las líneas Tres Bocas (LT TBO) y Republicano (LT REP). Por otra parte, el transformador trifásico TR-06 (provisorio) se encargaba de alimentar la barra “C” de 23 kV también provisoria, conformada por interruptores de intemperie.
