SOBRETENSÕES NAS BARRAS DE NEUTRO DURANTE MANOBRAS DE PARALELISMO DE PÓLOS NO SISTEMA CCAT DE FURNAS

Furnas
Brasil

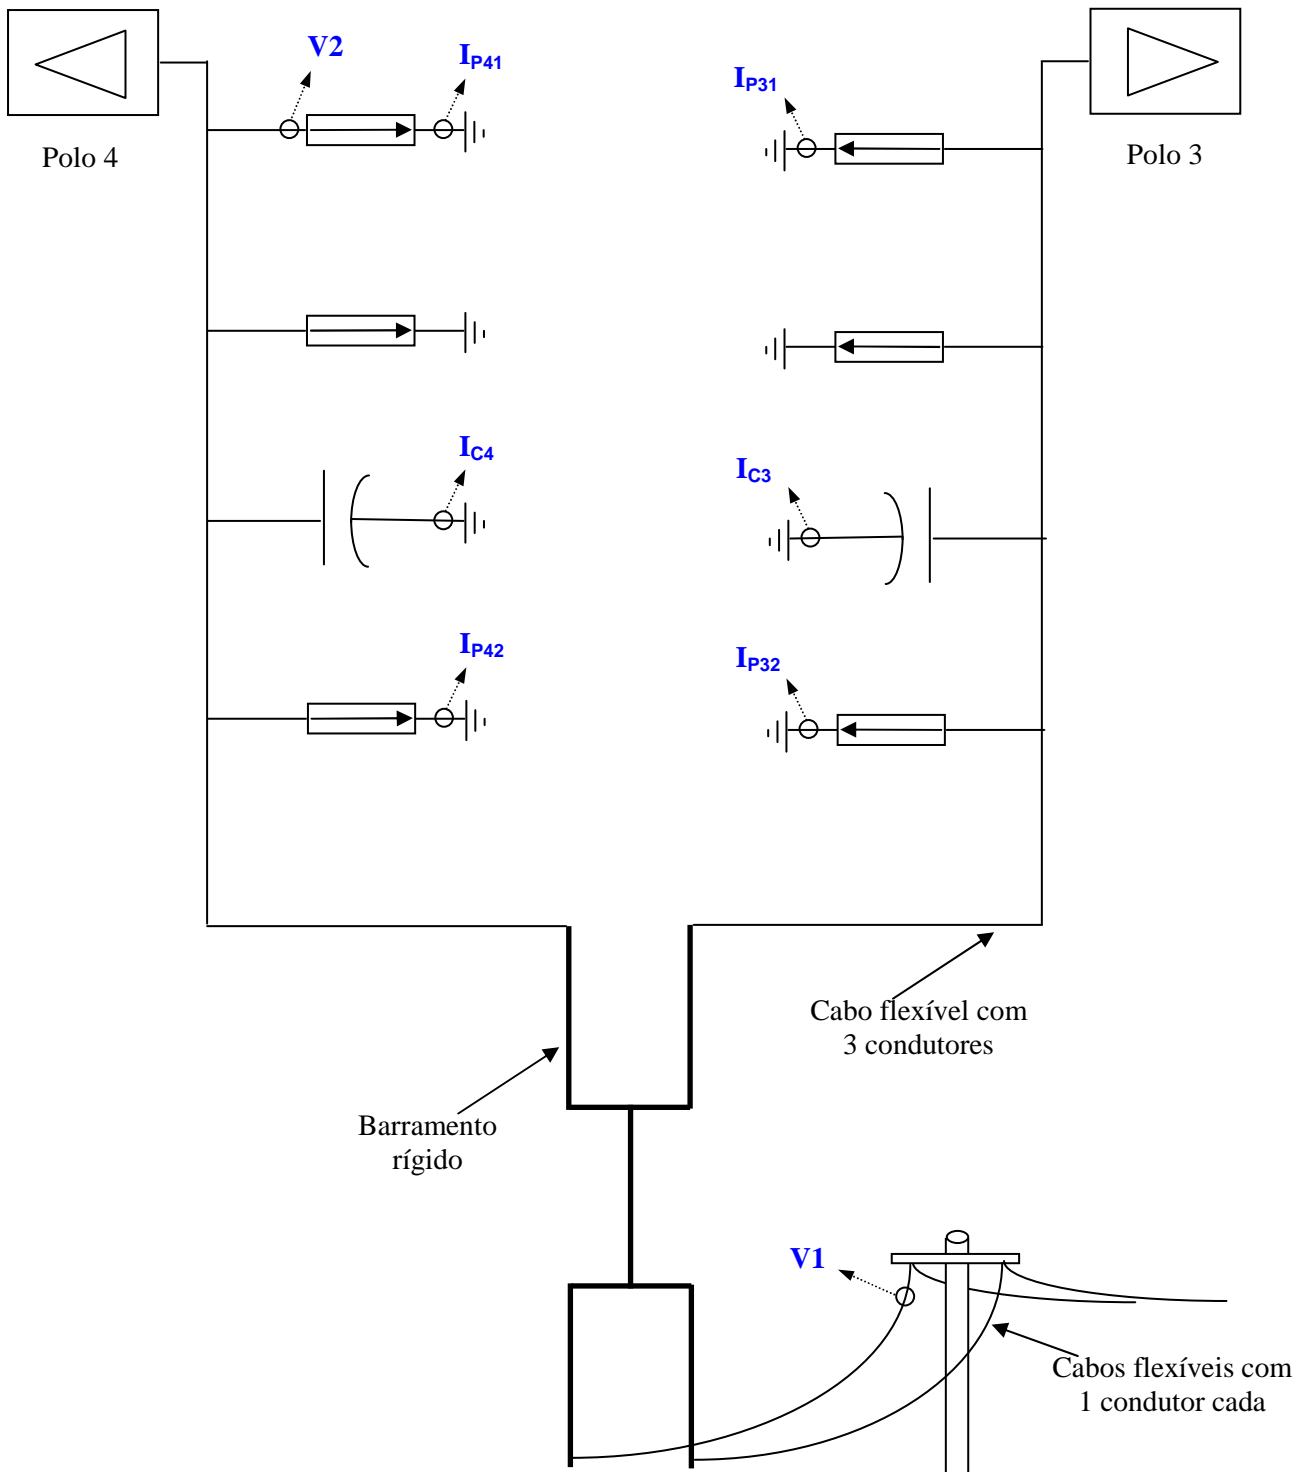
Nesta oportunidade, além das medições de tensão nos dois pontos do barramento de neutro, foram feitas medições de correntes nos pararraios e nos capacitores de surto do barramento de neutro conforme mostrado na Figura 3.

Figura 3 – Diagrama esquemático dos pontos de medição no barramento de neutro dos pólos 3 e 4.
