Experiencia de la ITAIPU Binacional en ensayos de descargas parciales realizadas en un aislador de salida de líneas tipo SF6/aire de 550 kV

Itaipú Binacional

X SEMINARIO DEL SECTOR ELECTRICO PARAGUAYO - CIGRÉ
19, 20 y 21 de setiembre de 2012

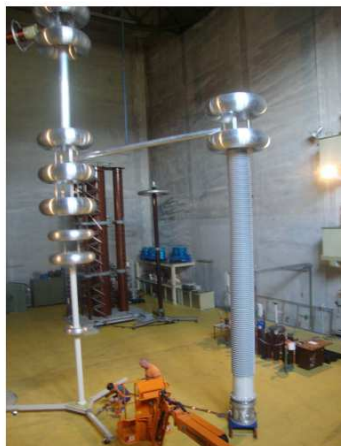
Durante la verificación de la intensidad de las descargas parciales, en la etapa de 476 kV, presentó valores de descargas parciales de 8,5 pC y en 580 kV, valores de 30 pC, figura 1.

Figura 1: Aislador ensayado en el laboratorio del proveedor

Por los valores observados este aislador no estaría en condiciones de pasar el ensayo de descargas parciales por la que debe iniciarse las investigaciones para identificar el origen de las descargas, en caso de que no sea el propio objeto de test.

Según el fabricante el ruido es originado por la propia fuente de tensión del laboratorio y no posee condiciones de mejorar el valor medido, por tanto antes de que ITAIPU rechace el equipo propusieron realizar los ensayos en otro laboratorio.

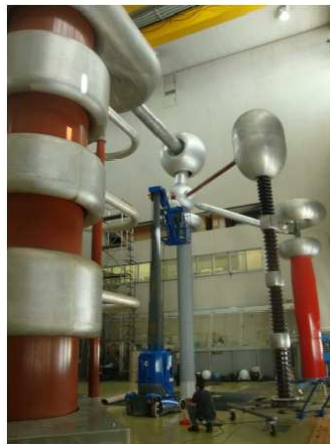
Trasladado el aislador fue montado el circuito de ensayos, midiéndose un ruido de fondo menor que 1,3 pC (esperado 50% de valor a medir que es 5 pC, es decir, 2,5 pC), este laboratorio establece las condiciones óptimas para determinar el verdadero valor de la descarga parcial del equipo, en toda las fajas de tensiones y hasta la tensión de ensayo 600 kV los valores de descargas parciales permanecieron inferiores a 2 pC.

Con estos valores se comprueba que realmente las descargas en el aislador son muy bajas por lo tanto el equipo es aceptado, la disposición de equipos para ensayos se puede observar en la figura 2.

Figura 2: Aislador siendo ensayado en un laboratorio de Suiza

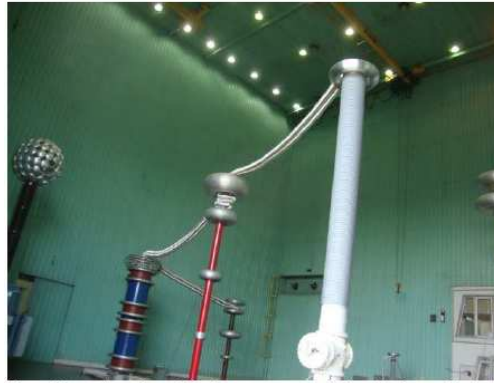
En el laboratorio fue preparado un circuito de ensayo donde los equipos de test son interconectados por tubos de aluminio flexibles, ver figura 3.

Figura 3: Conexión de equipos de test

En esta etapa estando la tensión en 400 kV, fueron medidos 80 pC de descargas parciales. Fue necesario realizar diversas investigaciones, modificaciones en el circuito de ensayos y alrededores de tal manera a comprobar que las descargas ocurren fuera del objeto ensayado y que realmente no es una falla del equipo.

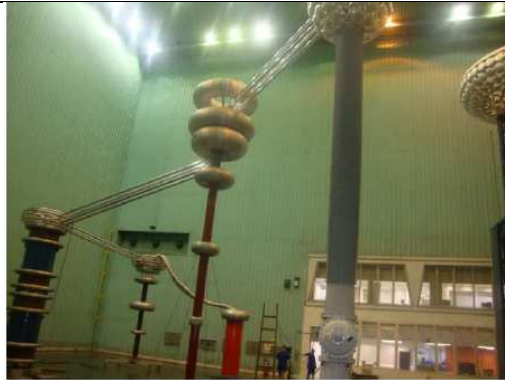
Luego de las mejoras realizadas, ver figura 4, fue aplicado una tensión de 476 kV en el aislador bajo ensayo, y los valores de descargas parciales medidos fueron menores a 10 pC y el ruido de fondo menor a 5 pC.

Figura 4: disposición final de equipos en el laboratorio del Brasil

- a) Sustitución del toroide anticorona localizado en la parte superior del aislador por uno de mayor diámetro.
- b) Retirada del pórtico utilizado para transportar equipos pesados en el laboratorio.
- c) Reposicionamiento de la fuente de AC, divisor de tensión resistivo, fue separado de la pared donde estaban inicialmente ubicados.
- d) Retirada de todos los objetos metálicos en las cercanías del circuito de ensayo
- e) Sustitución de todos los electroductos flexibles de aluminio, diámetro de 15 cm, utilizados en las conexiones aéreas entre el capacitor de acoplamiento, fuente variable de tensión, aislador bajo test y divisor resistivo por otros electroductos rígidos de aluminio de 4 pulgadas de diámetro.
- f) Limpieza general de la parte externa del aislador.
- g) Verificación de la fijación de todos los elementos del circuito de test
- h) Limpieza de todos los tubos de aluminios

Si bien los valores medidos atienden las especificaciones de la norma, no atiende la de ITAIPU, pero llevando en cuenta todo el proceso de investigación realizado en el laboratorio del Brasil además de los ensayos realizados satisfactoriamente en Europa, y otros ensayos realizados de modo satisfactorio en el Brasil como impulsos atmosféricos, capacitancia y tangente delta, permitieron evaluar el estado del aislador y naturalmente aprobar todos los ensayos realizados en la misma.
